SCHEDA

OGTD - Definizione portale

PVCR - Regione	Umbria
PVCP - Provincia	TR
PVCC - Comune	Terni
PVL - Altra località	CESI (frazione)
LDC - COLLOCAZIONE SPECIFICA	
LDCT - Tipologia	chiesa
LDCN - Denominazione attuale	Ex chiesa di S.Angelo
LDCU - Indirizzo	NR (recupero pregresso)
LDCS - Specifiche	facciata; a sinistra della torre campanaria
UB - UBICAZIONE E DATI PATRIMONIALI	
UBO - Ubicazione originaria	OR
RO - RAPPORTO	
REI - REIMPIEGO	
REIP - Parte reimpiegata	n.3 pietre
REIT - Tipo reimpiego	ornamentale
REID - Datazione reimpiego	1531
DT - CRONOLOGIA	
DTZ - CRONOLOGIA GENERICA	
DTZG - Secolo	sec. XVI
DTS - CRONOLOGIA SPECIFICA	
DTSI - Da	1531
DTSV - Validità	post
DTSF - A	1531
DTSL - Validità	ante
DTM - Motivazione cronologia	iscrizione
DTM - Motivazione cronologia	data
AU - DEFINIZIONE CULTURALE	
ATB - AMBITO CULTURALE	
ATBD - Denominazione	manifattura umbra
ATBM - Motivazione dell'attribuzione	analisi stilistica
MT - DATI TECNICI	
MTC - Materia e tecnica	pietra/ sagomatura

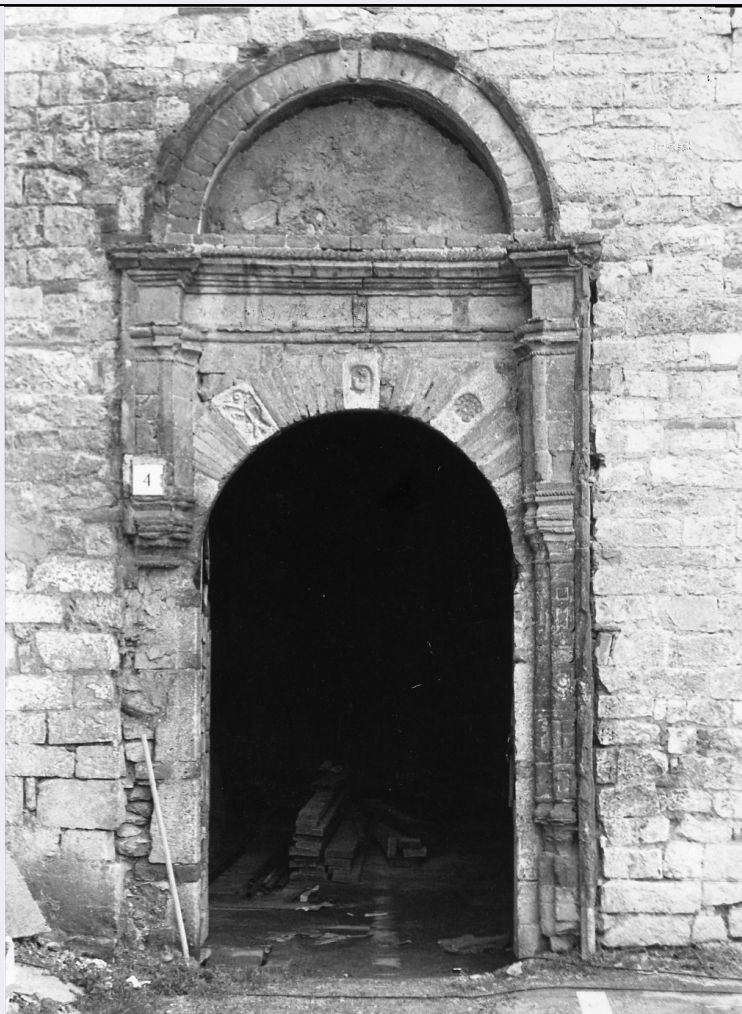
MIS - MISURE	
MISA - Altezza	395
MISL - Larghezza	235
CO - CONSERVAZIONE	
STC - STATO DI CONSERVAZIONE	
STCC - Stato di conservazione	cattivo
STCS - Indicazioni specifiche	persi lo zoccolo e la mostra di sinistra

L'ingresso è costituito da un arco (275x160) di conci rossi molto stretti e alti, tra i quali sono inserite tre pietre arcaiche scolpite che raffigurano motivi vegetali, le due laterali, e un motivo zoomorfo quella centrale. L'arco è incorniciato da una mostra di conci che costituiscono su entrambi i lati due pilastri, uno aggettante sull'altro, poggianti sopra uno zoccolo (mancante) e sorreggenti due capitelli anch'essi formati da conci sovrapposti ed aggettanti; al di sopra è un cornicione con motivo a cordicella (alt.architrave cm.80). Sui due pilastri superstiti, nel lato destro, sono incisi motivi stilizzati e geometrici di fattura arcaica. Al di sopra dei capitelli si ripete il motivo dei due pilastri, sostenenti una cornice di travertino. Qui è incisa la data 1531: questa è sullo stesso piano dell'arco d'ingresso. Un secondo arco con cornice aggettante poggia su una cornicetta a cordicella. E' costituito da conci di altro tipo ed è sicuramente di epoca più recente.
