SCHEDA

OGTD - Definizione capitello

OGTV - Identificazione elemento d'insieme

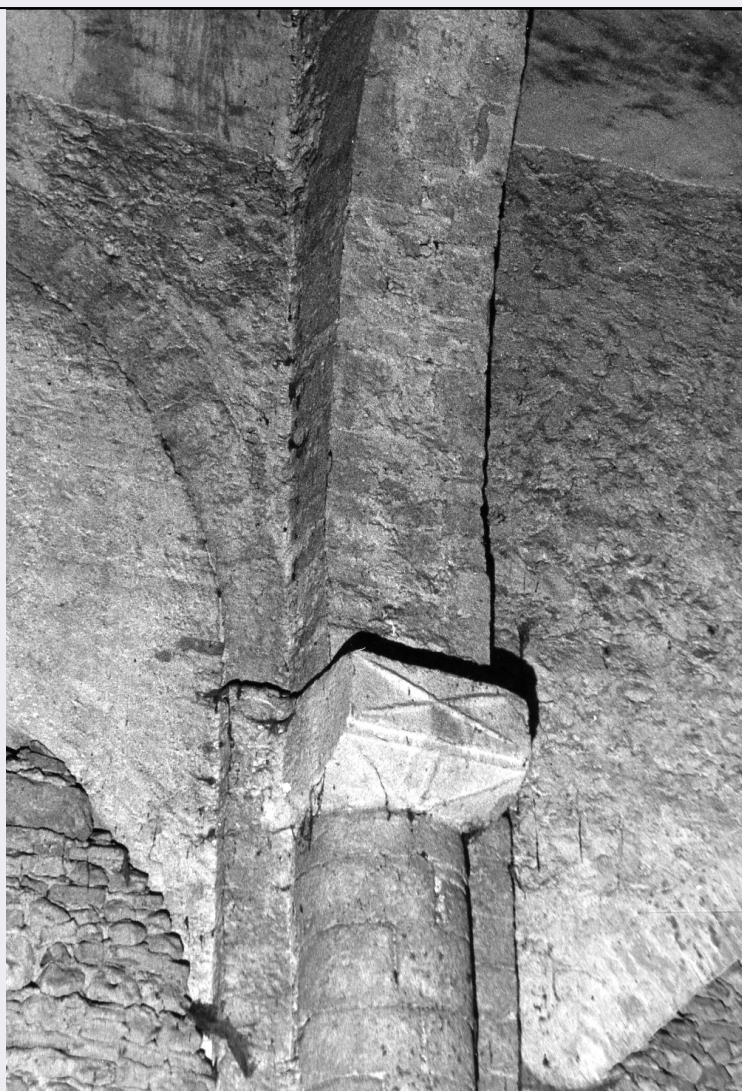
FTAX - Genere	documentazione allegata
FTAP - Tipo	fotografia b/n
FTAN - Codice identificativo	SBSAE PG N22561

PVCC - Comune	Terni
PVCL - Localita'	CESI
LDC - COLLOCAZIONE SPECIFICA	
LDCT - Tipologia	chiesa (ex)
LDCN - Denominazione	chiesa di S. Angelo (ex)
LDCU - Denominazione spazio viabilistico	NR (recupero pregresso)
LDCS - Specifiche	parete destra; secondo pilastro
UB - UBICAZIONE E DATI PATRIMONIALI	
UBO - Ubicazione originaria	OR
INV - INVENTARIO DI MUSEO O SOPRINTENDENZA	
INVN - Numero	9842
INVD - Data	1985
DT - CRONOLOGIA	
DTZ - CRONOLOGIA GENERICA	
DTZG - Secolo	sec. XI
DTS - CRONOLOGIA SPECIFICA	
DTSI - Da	1000
DTSV - Validita'	(?)
DTSF - A	1099
DTSL - Validita'	(?)
DTM - Motivazione cronologia	contesto
AU - DEFINIZIONE CULTURALE	
ATB - AMBITO CULTURALE	
ATBD - Denominazione	ambito umbro
ATBM - Motivazione dell'attribuzione	contesto
MT - DATI TECNICI	
MTC - Materia e tecnica	travertino
MIS - MISURE	
MISA - Altezza	30
MISL - Larghezza	60
MISP - Profondita'	30
CO - CONSERVAZIONE	
STC - STATO DI CONSERVAZIONE	
STCC - Stato di conservazione	buono

DA - DATI ANALITICI	
DES - DESCRIZIONE	
DESO - Indicazioni sull'oggetto	Pilastro a sezione rettangolare con semicolonna addossata. Su di esso è innestato il capitello a mezza botte inciso sulla fronte da tre aste dipartentesi da un punto centrale in basso. IUn'incisione orizzontale divide la parte convessa del capitello da quella piana incisa sul davanti da due linee diagonalmente incrociantesi al centro.
