SCHEDA

OGTD - Definizione tipologica neviera

OGTN - Denominazione NEVIERA

PVCC - Comune Castellana Grotte

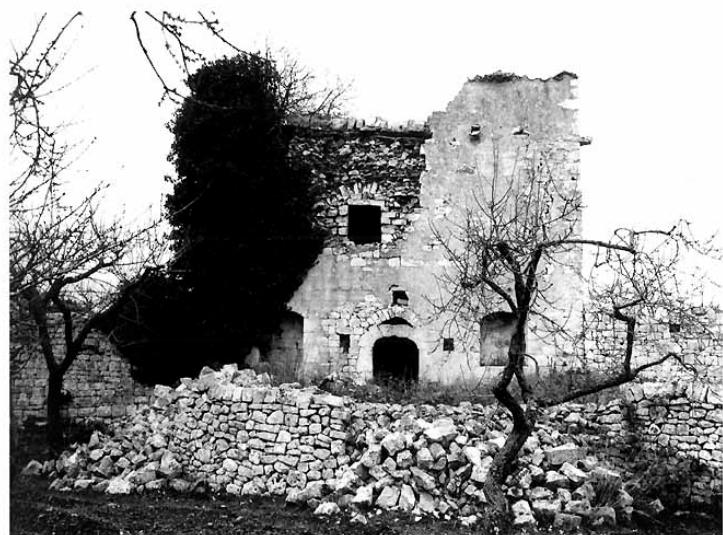
SVCU - Ubicazione	intero bene
SVCC - Genere	in muratura
SVCQ - Qualificazione del genere	a blocchi, a vista
SVCM - Materiali	pietra

STCR - Riferimento alla parte	strutture sotterranee
STCC - Stato di conservazione	mediocre

FTAT - Note	interno
FTA - DOCUMENTAZIONE FOTOGRAFICA	
FTAX - Genere	documentazione allegata
FTAP - Tipo	fotografia B/N
FTAN - Codice identificativo	SBAAASBA94799/D
FTAT - Note	interno
AD - ACCESSO AI DATI	
ADS - SPECIFICHE DI ACCESSO AI DATI	
ADSP - Profilo di accesso	1
ADSM - Motivazione	scheda contenente dati liberamente accessibili
CM - COMPILAZIONE	
CMP - COMPILAZIONE	
CMPD - Data	1987
CMPN - Nome	Testini M.P.
FUR - Funzionario responsabile	Pasquale M.
RVM - TRASCRIZIONE PER INFORMATIZZAZIONE	
RVMD - Data	1998
RVMN - Nome	D'Alesio M.V.
AGG - AGGIORNAMENTO - REVISIONE	
AGGD - Data	2011
AGGN - Nome	Trotta, Roberto
AGGF - Funzionario responsabile	Vella, Anna
AN - ANNOTAZIONI	
OSS - Osservazioni	Sulla cortina muraria del prospetto posteriore si rileva una notevole caduta di materiale lapideo dovuta anche all'azione invasiva delle radici di una pianta rampicante.
