# SCHEDA

OGTD - Definizione tipologica	cappella
OGTQ - Qualificazione	rurale
OGTN - Denominazione	CAPPELLA DI S. PIETRO

PVCS - Stato	ITALIA
PVCR - Regione	Puglia
PVCP - Provincia	BA
PVCC - Comune	Conversano
PVCI - Indirizzo	Via Vecchia per Castellana
PVCV - Altre vie di comunicazione	sul bordo della strada
PVL - Altra località	Contrada San Pietro

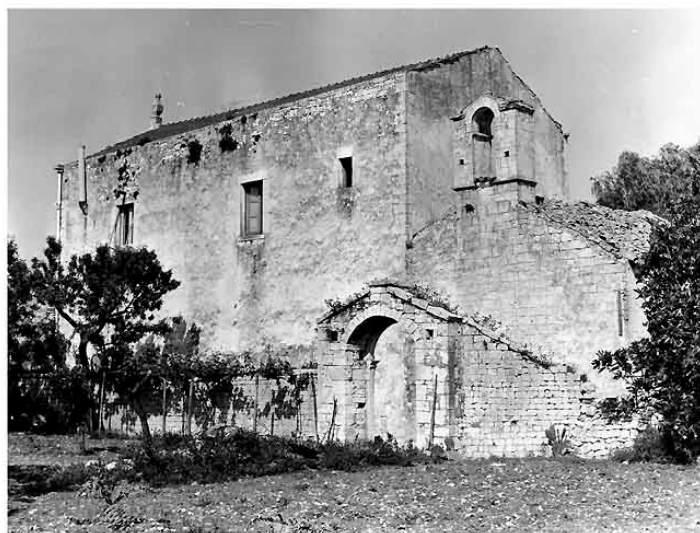
<b>STCR - Riferimento alla parte</b>	strutture murarie
<b>STCC - Stato di conservazione</b>	mediocre

<b>RVMD - Data</b>	1998
<b>RVMN - Nome</b>	D'Alesio M.V.
<b>AGG - AGGIORNAMENTO - REVISIONE</b>	
<b>AGGD - Data</b>	2011
<b>AGGN - Nome</b>	Trotta, Roberto
<b>AGGF - Funzionario responsabile</b>	Vella, Anna
<b>AN - ANNOTAZIONI</b>	
<b>OSS - Osservazioni</b>	La chiesetta necessita con urgenza di un restauro completo con l'eliminazione dei materiali che ne occupano lo spazio interno e danneggia l'affresco; va ricucito il paramento in pietra, dove necessario con pulitura dello stesso, eliminata la vegetazione infestante e le macchie d'umido.
