SCHEDA

OGTN - Denominazione PALAZZO LARUCCIA

PVCC - Comune CONVERSANO

PVCI - Indirizzo Via Duomo, 11,13,15,17

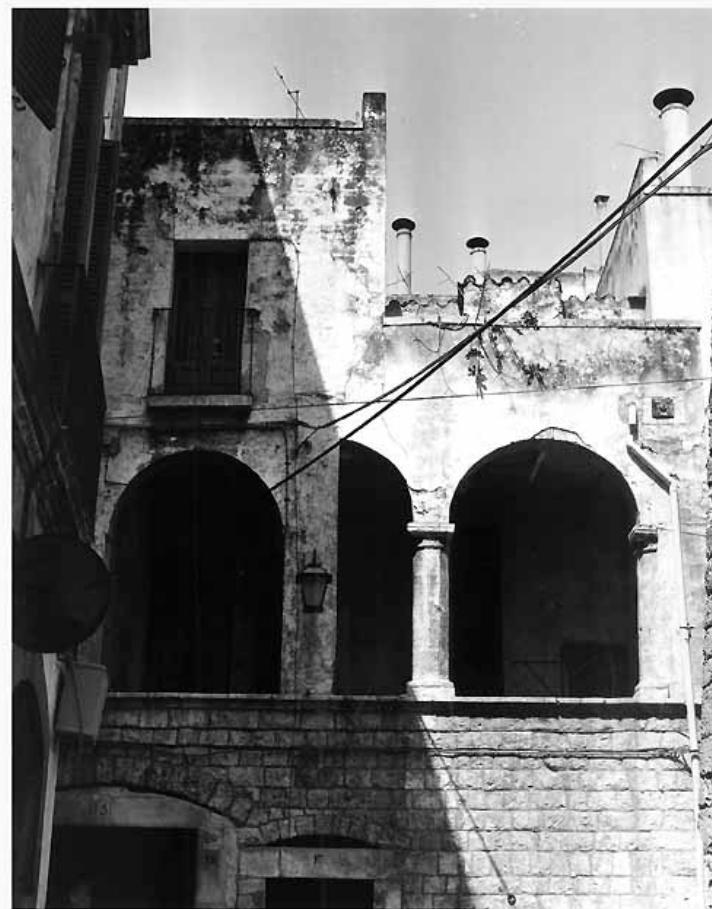
L'edificio si presenta in discreto stato di conservazione per via della continua manutenzione: richiede solo la sostituzione del solaio in ferromattone che copre la loggia con reintegrazione dell'intonaco di copertura della stessa loggia. Le pareti esterne necessitano di un intervento di pulitura.
