SCHEDA

OGTN - Denominazione PALAZZO LORUSSO in LARGO S. COSMA, 7

PVCC - Comune CONVERSANO

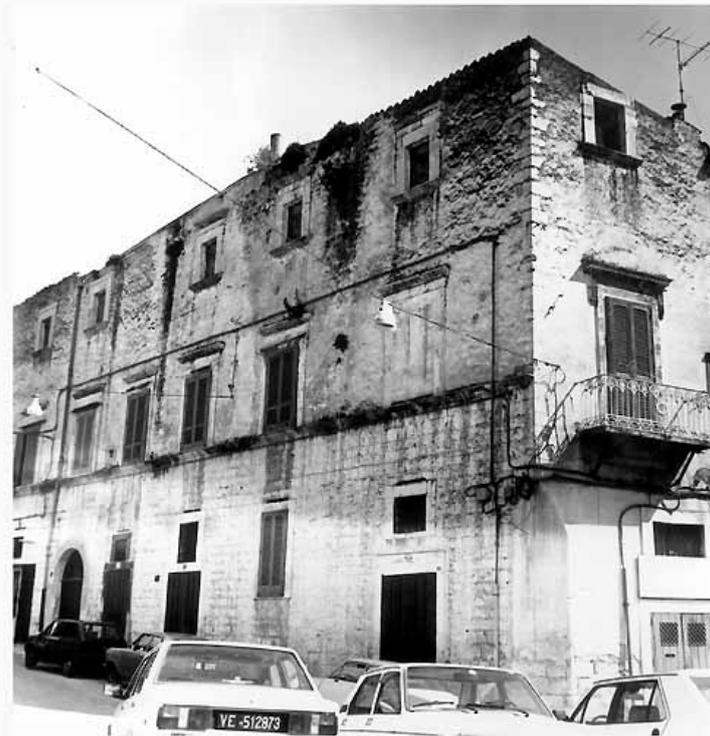
STCC - Stato di conservazione mediocre

FTAX - Genere	documentazione allegata
FTAP - Tipo	fotografia B/N
FTAN - Codice identificativo	SBAAASBA99634/D
FTAT - Note	prospetti su largo Cosma e corso Umberto

OSS - Osservazioni	L'assenza di manutenzione all'esterno ha innescato un processo di degrado evidente dall'umidita' esistente sui paramenti e dalla presenza di vegetazione infestante. La copertura lignea della soffitta presenta un grave imbarcamento, per altro sostenuto da puntelli, ed urgono lavori di manutenzione.
---------------------------	--
