# SCHEDA

OGTD - Definizione tipologica	palazzo
OGTN - Denominazione	PALAZZO TARSIA-MASTRONARDI

PVCR - Regione	Puglia
PVCP - Provincia	BA
PVCC - Comune	CONVERSANO
PVCI - Indirizzo	Via Tarsia, 22

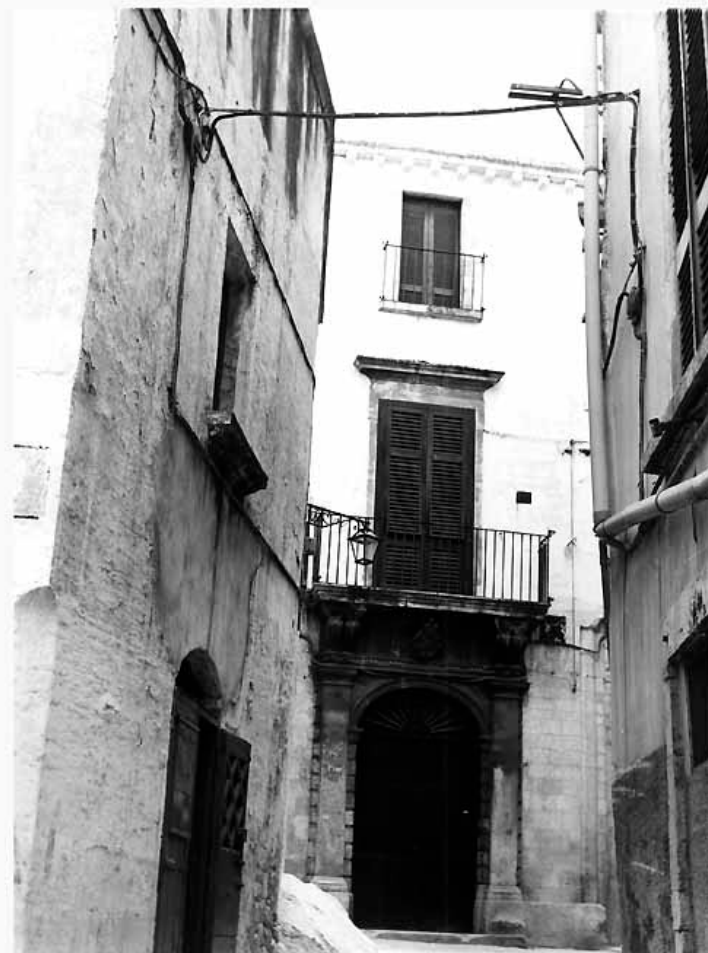
<b>RENN - Notizia</b>	Dei tre palazzi Tarsia presenti sull'omonima via (Tarsia-Morisco e Tarsia Incuria), questo in oggetto e' quello che conserva le preesistenze piu' interessanti e mantiene un settore con il primitivo allineamento antecedente alla realizzazione dell'avancorpo settecentesco con portale monumentale. Oltre alle certe preesistenze medievali, ormai, pero', non piu' leggibili, il settore cinquecentesco di tutto il complesso del palazzo Tarsia e' proprio evidente nella parte di via San Domenico ed e' caratterizzato da un bel paramento bugnato rustico con tratteggio obliquo che circonda le finestre con cornicione e gocciolatoio modanati. Sull'esistenza della famiglia Tarsia, gia' prima del '500, una delle maggiori della citta', la pubblicistica e' vasta e si rimanda, per questo, al Bolognini per un approfondimento.
-----------------------	-------------------------------------------------------------------------------------------------------------------------------------------------------------------------------------------------------------------------------------------------------------------------------------------------------------------------------------------------------------------------------------------------------------------------------------------------------------------------------------------------------------------------------------------------------------------------------------------------------------------------------------------------------------------------------------------------------------------------------------------------------------------------------------------------------------------------------------------------

<b>SVCU - Ubicazione</b>	parte del bene
<b>SVCC - Genere</b>	in muratura
<b>SVCQ - Qualificazione del genere</b>	intonacata
<b>SVCM - Materiali</b>	pietra calcarea
<b>SVCM - Materiali</b>	malta
<b>SVCM - Materiali</b>	intonaco
<b>SVCM - Materiali</b>	scialbatura

<b>SVCU - Ubicazione</b>	parte del bene
<b>SVCC - Genere</b>	in muratura
<b>SVCQ - Qualificazione del genere</b>	a vista
<b>SVCM - Materiali</b>	pietra calcarea
<b>SVCM - Materiali</b>	malta

<b>DECU - Ubicazione</b>	prospetto principale
<b>DECL - Collocazione</b>	esterna
<b>DECT - Tipo</b>	fascia basamentale con bugne lisce
<b>DECM - Materiali</b>	pietra

<b>LSIU - Ubicazione</b>	portale, trabeazione
<b>LSIG - Genere</b>	stemma
<b>LSIT - Tipo</b>	scudo con cartigli e volute partito orizzontalmente da fascia con leone rampante nella parte superiore e bande oblique nell'inferiore
<b>LSIM - Materiali</b>	pietra locale

<b>RVMN - Nome</b>	D'Alesio M.V.
<b>AGG - AGGIORNAMENTO - REVISIONE</b>	
<b>AGGD - Data</b>	2011
<b>AGGN - Nome</b>	Trotta, Roberto
<b>AGGF - Funzionario responsabile</b>	Vella, Anna
<b>AN - ANNOTAZIONI</b>	
<b>OSS - Osservazioni</b>	L'edificio e' in buono stato di conservazione per via della continua manutenzione; richiede solo alcuni interventi di pulitura della facciata.
