SCHEDA

OGTD - Definizione tipologica torre

OGTN - Denominazione TORRE BABBO

PVCC - Comune Conversano

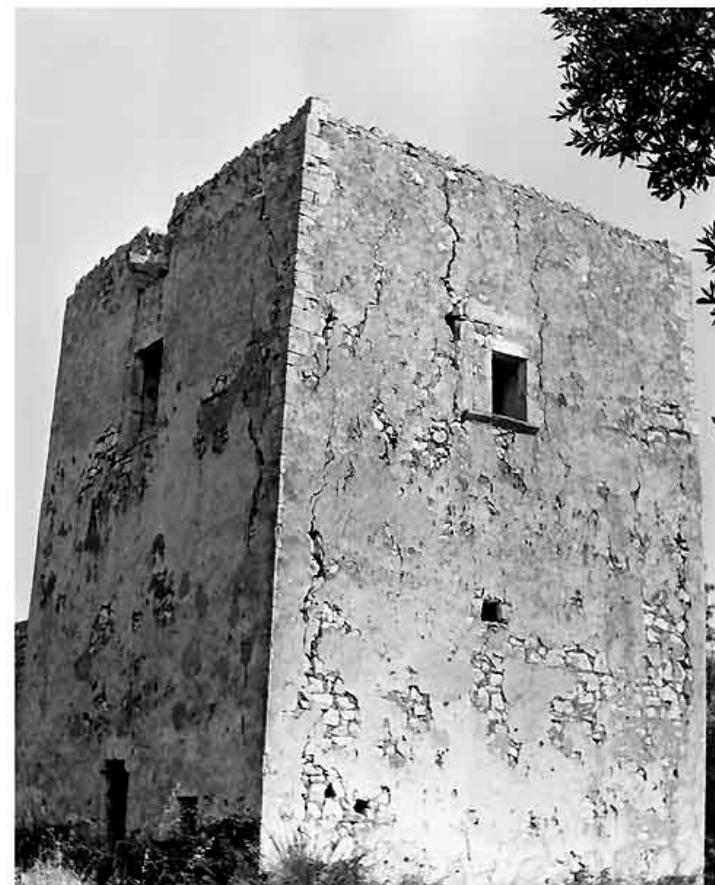
FTAX - Genere	documentazione allegata
FTAP - Tipo	fotografia B/N
FTAN - Codice identificativo	SBAAASBA106447/D
FTAT - Note	prospetti ovest e nord, con ingresso e caditoia

La torre, vista l'importanza documentaria e tipologica per la ricostruzione delle vicende territoriali, necessita di un restauro: il paramento murario e' parzializzato da numerose e profonde lesioni verticali con distacchi dei conci e intonaco. All'interno vaste chiazze di umido e l'assenza di pavimento e isolamento compromettono la situazione igienica. La vicina stalla ha una parete crollata con pericolo di crollo anche per la volta del vano.
