# SCHEDA

OGT - OGGETTO	
OGTD - Definizione tipologica	torre
OGTN - Denominazione	TORRE TARSIA

PVCS - Stato	ITALIA
PVCR - Regione	Puglia
PVCP - Provincia	BA
PVCC - Comune	Conversano
PVCI - Indirizzo	Strada Vicinale San Vito-Rutigliano
PVL - Altra località	contrada Javorra

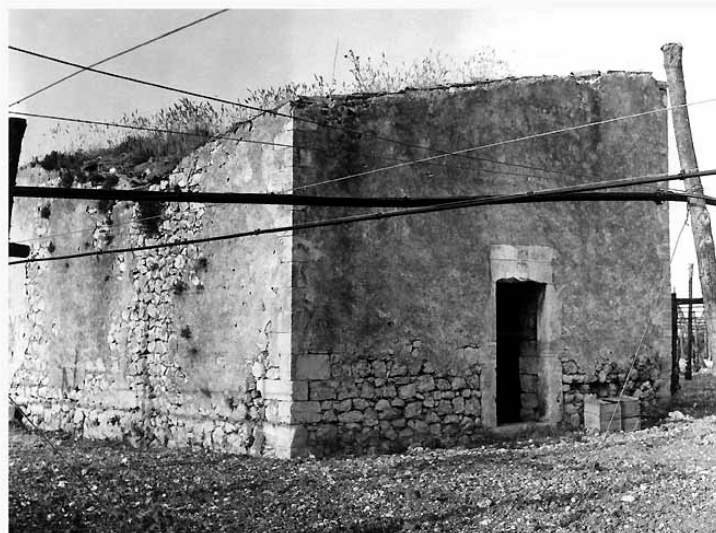
<b>REN - Riferimento</b>	torre
<b>RENS - Notizia sintetica</b>	ristrutturazione
<b>RENN - Notizia</b>	<p>La torre ha un preciso elemento temporale di riferimento riportato nell'epigrafe incisa sull'architrave dell'ingresso, anno nel quale deve aver subito una ristrutturazione o trasformazione: sull'ipotesi di una preesistenza converge anche la traccia di basamento realizzata in conci sbazzati sui quali si innesta il paramento in conci calcarei ben tagliati, opera probabilmente cinquecentesca, a sua volta conclusa dall'opus in tufo; i tre materiali diversi sono riferibili a tre diversi momenti costruttivi. La scarsità di elementi presenti non riconduce il manufatto a nessuno dei modelli tipologici fortificati conosciuti, salvo il più generico modello di torre a pianta quadrata/rettangolare con pareti appiombanti, segno di difesa dall'alto con caditoie. Sull'esistenza di un vano superiore si è certi per via della presenza della scala e l'orografia del sito, pianeggiante, fa ipotizzare che un secondo livello dovesse essere sufficiente a mantenere i collegamenti con gli altri edifici dell'</p>

<b>SVCC - Genere</b>	in muratura
<b>SVCQ - Qualificazione del genere</b>	a vista
<b>SVCM - Materiali</b>	pietra calcarea
<b>SVC - TECNICA COSTRUTTIVA</b>	
<b>SVCU - Ubicazione</b>	parte del bene
<b>SVCC - Genere</b>	in muratura
<b>SVCQ - Qualificazione del genere</b>	intonacata
<b>SVCM - Materiali</b>	tufo
<b>SVCM - Materiali</b>	malta
<b>SVCM - Materiali</b>	intonaco
<b>SO - STRUTTURE DI ORIZZONTAMENTO</b>	
<b>SOU - Ubicazione</b>	intero bene
<b>SOF - TIPO</b>	
<b>SOFG - Genere</b>	volta
<b>SOFF - Forma</b>	a botte
<b>CP - COPERTURE</b>	
<b>CPU - Ubicazione</b>	intero bene
<b>CPF - CONFIGURAZIONE ESTERNA</b>	
<b>CPFG - Genere</b>	ad una falda
<b>CPFF - Forma</b>	inclinata
<b>CPM - MANTO DI COPERTURA</b>	
<b>CPMR - Riferimento</b>	intera copertura
<b>CPMT - Tipo</b>	manto
<b>CPMQ - Qualificazione del tipo</b>	embrici
<b>SC - SCALE</b>	
<b>SCL - SCALE</b>	
<b>SCLU - Ubicazione</b>	prospetto nord
<b>SCLG - Genere</b>	scala

<b>DECL - Collocazione</b>	esterna
<b>DECT - Tipo</b>	stemma con epigrafe
<b>LI - ISCRIZIONI, LAPIDI, STEMMI</b>	
<b>LSI - ISCRIZIONI, LAPIDI, STEMMI</b>	
<b>LSIU - Ubicazione</b>	ingresso, architrave
<b>LSIG - Genere</b>	iscrizione
<b>LSIT - Tipo</b>	iscrizione a caratteri maiuscoli
<b>LSII - Trascrizione testo</b>	SOLERTIA IO/ HIER/ TARSII ET BEATRICIS PARENTUM/ OLIVETO PARATO/ FILI NON aD DELICIAS CONGESTOS LAPIDES/ EXCOGITABUNT SED AD USUS NECESSITATEM/ MDXCIII
<b>LSIM - Materiali</b>	pietra
<b>CO - CONSERVAZIONE</b>	
<b>STC - STATO DI CONSERVAZIONE</b>	
<b>STCR - Riferimento alla parte</b>	strutture murarie
<b>STCC - Stato di conservazione</b>	mediocre
<b>US - UTILIZZAZIONI</b>	
<b>USA - USO ATTUALE</b>	
<b>USAR - Riferimento alla parte</b>	intero bene
<b>USAD - Uso</b>	nessuno
<b>USO - USO STORICO</b>	
<b>USOR - Riferimento alla parte</b>	intero bene
<b>USOC - Riferimento cronologico</b>	destinazione originaria (XVI, 1593)

<b>BIBX - Genere</b>	bibliografia specifica
<b>BIBA - Autore</b>	Fanizzi A.
<b>BIBD - Anno di edizione</b>	1987
<b>BIBH - Sigla per citazione</b>	B1
<b>AD - ACCESSO AI DATI</b>	
<b>ADS - SPECIFICHE DI ACCESSO AI DATI</b>	
<b>ADSP - Profilo di accesso</b>	1
<b>ADSM - Motivazione</b>	scheda contenente dati liberamente accessibili
<b>CM - COMPILAZIONE</b>	
<b>CMP - COMPILAZIONE</b>	
<b>CMPD - Data</b>	1989
<b>CMPN - Nome</b>	Cataldo G.
<b>FUR - Funzionario responsabile</b>	Pasquale M.
<b>RVM - TRASCRIZIONE PER INFORMATIZZAZIONE</b>	
<b>RVMD - Data</b>	1998
<b>RVMN - Nome</b>	D'Alesio M.V.
<b>AGG - AGGIORNAMENTO - REVISIONE</b>	
<b>AGGD - Data</b>	2011
<b>AGGN - Nome</b>	Trotta, Roberto
<b>AGGF - Funzionario responsabile</b>	Vella, Anna
<b>AN - ANNOTAZIONI</b>	
<b>OSS - Osservazioni</b>	Le condizioni generali della torre consentono un suo recupero strutturale e funzionale necessario per l'importanza documentaria nei riguardi del territorio conversanese. Urge un consolidamento delle muratura con stilatura dei conci, deumidificazione delle pareti e volte, realizzazione di pavimentazione idonea e restauro conservativo dell'architrave con epigrafe e stemma.
