SCHEDA

OGTD - Definizione tipologica	edificio
OGTN - Denominazione	EDIFICIO IN CORTE ALTAVILLA

PVCR - Regione	Puglia
PVCP - Provincia	BA
PVCC - Comune	CONVERSANO
PVCI - Indirizzo	Corte Altavilla, 20,22,24

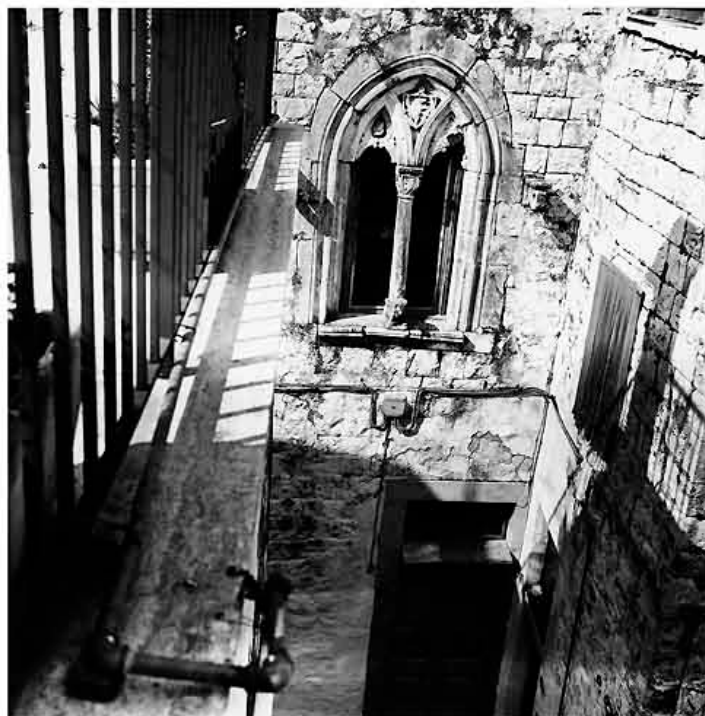
AN - ANNOTAZIONI	
OSS - Osservazioni	E' in atto un rapido processo di degrado dell'immobile con larga presenza di umido, vegetazione infestante, infiltrazioni di acqua piovana e leggero dissesto dei conci di facciata con ammaloramento della malta; presenti alcune lesioni tra la ghiera dell' arco della finestra ed i paramenti limitrofi oltre ad un grave stato di umidita' interna da risalita nel locale seminterrato.
