SCHEDA

OGTD - Definizione tipologica	cappella
OGTQ - Qualificazione	rurale
OGTN - Denominazione	CAPPELLA DI S. LEONARDO

PVCR - Regione	Puglia
PVCP - Provincia	BA
PVCC - Comune	CONVERSANO
PVCL - Località	San Leonardo
PVCI - Indirizzo	Via Vecchia per Castellana,
PVCV - Altre vie di comunicazione	sul bordo della strada

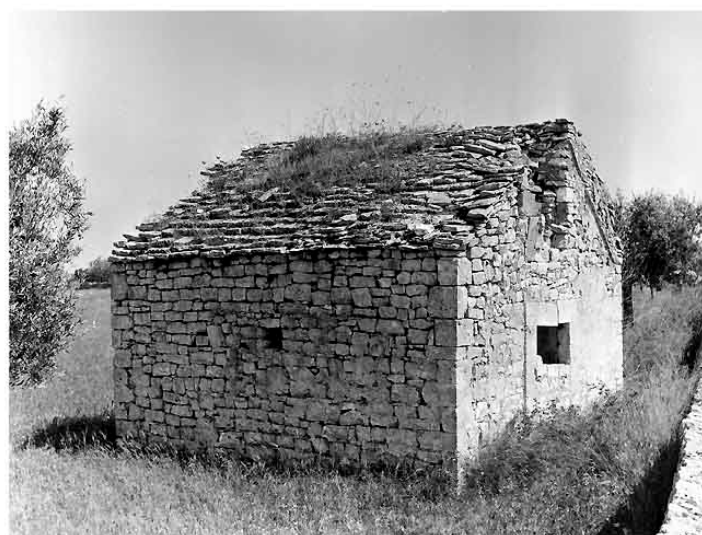
DECM - Materiali	pietra
CO - CONSERVAZIONE	
STC - STATO DI CONSERVAZIONE	
STCR - Riferimento alla parte	strutture murarie
STCC - Stato di conservazione	mediocre
US - UTILIZZAZIONI	
USA - USO ATTUALE	
USAR - Riferimento alla parte	intero bene
USAD - Uso	deposito attrezzi agricoli
USO - USO STORICO	
USOR - Riferimento alla parte	intero bene
USOC - Riferimento cronologico	destinazione originaria (XIV-XV)
USOD - Uso	cappella rurale
TU - CONDIZIONE GIURIDICA E VINCOLI	
CDG - CONDIZIONE GIURIDICA	
CDGG - Indicazione generica	proprietà privata
DO - FONTI E DOCUMENTI DI RIFERIMENTO	
FTA - DOCUMENTAZIONE FOTOGRAFICA	
FTAX - Genere	documentazione allegata
FTAP - Tipo	fotografia B/N
FTAN - Codice identificativo	SBAAASBA106400/D
FTAT - Note	prospetto ovest, lungo la strada
FTA - DOCUMENTAZIONE FOTOGRAFICA	
FTAX - Genere	documentazione allegata
FTAP - Tipo	fotografia B/N
FTAN - Codice identificativo	SBAAASBA106401/D
FTAT - Note	prospetto est con l'ingresso

L'edificio si presenta in cattivo stato di conservazione per via dell'insana operazione di apertura di una finestra al limite della volta ogivale e che ha causato il crollo di uno spiovente del tetto, tra l'altro completamente infestato di vegetazione parassita. Numerosi ed evidenti cedimenti e dissesti statici accompagnati da scollamento dei conci della muratura. Architravi in pietra spezzati in piu' punti e ammaloramento della malta; l'asportazione del pavimento contribuisce ulteriormente allo stato di degrado.
