| OGTD - Definizione tipologica | cappella |
| OGTN - Denominazione | CAPPELLA DI S. LUCIA |

| PVCC - Comune | Conversano |

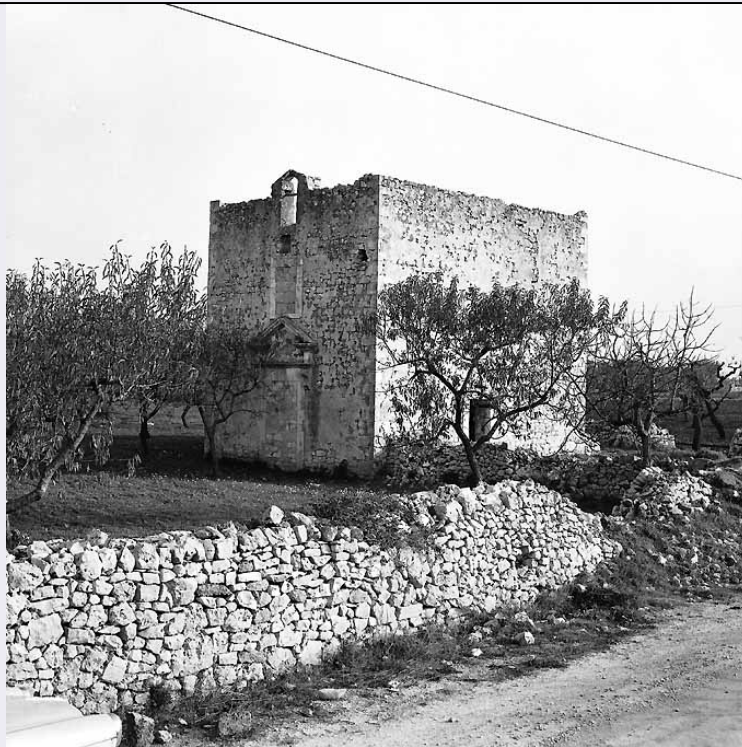
| <b>PNTS - Schema</b> | a doppia aula |
| <b>SVCQ - Qualificazione del genere</b> | a secco, a conci irregolari |
| <b>SOFF - Forma</b> | a crociera |
| <b>CPMQ - Qualificazione del tipo</b> | coppi "alla romana" |

| <b>STCC - Stato di conservazione</b> | cattivo |

| <b>OSS - Osservazioni</b> | E' necessario restaurare l'ambiente piu' piccolo; la parete di fondo e' in cattive condizioni. Per l'ambiente piu' grande e' necessario intervenire riparando la copertura e restaurando l'affresco. |
