SCHEDA

OGTD - Definizione tipologica	palazzo
OGTQ - Qualificazione	plurifamiliare
OGTN - Denominazione	Palazzo Giorgio-Scocca-Di Maria

PVCP - Provincia	CB
PVCC - Comune	Gambatesa
PVCL - Località	GAMBATESA
PVCI - Indirizzo	Corso Roma, 19, 23, 25
PVCV - Altre vie di comunicazione	Via del Lavatoio
CST - CENTRO STORICO	
CSTN - Numero d'ordine	01
CSTD - Denominazione	Gambatesa
CSTA	capoluogo municipale
ZUR - ZONA URBANA	
ZURN - Numero	01
ZURD - Denominazione	zona centrale
SET - SETTORE	
SETT - Tipo	SU
SETN - Numero	009
SETP - Numero nel settore	001
CS - LOCALIZZAZIONE CATASTALE	
CTL - Tipo di localizzazione	localizzazione fisica
CTS - LOCALIZZAZIONE CATASTALE	
CTSC - Comune	Gambatesa
CTSF - Foglio/Data	028/1985
CTSN - Particelle	348
CTSE - Particelle ed altri elementi di confine	p. 1024-1025
GP - GEOREFERENZIAZIONE TRAMITE PUNTO	
GPI - Identificativo punto	2
GPL - Tipo di localizzazione	localizzazione fisica
GPD - DESCRIZIONE DEL PUNTO	
GPDP - PUNTO	
GPDPX - Coordinata X	14.912668024
GPDPY - Coordinata Y	41.510209641
GPM - Metodo di georeferenziazione	punto approssimato

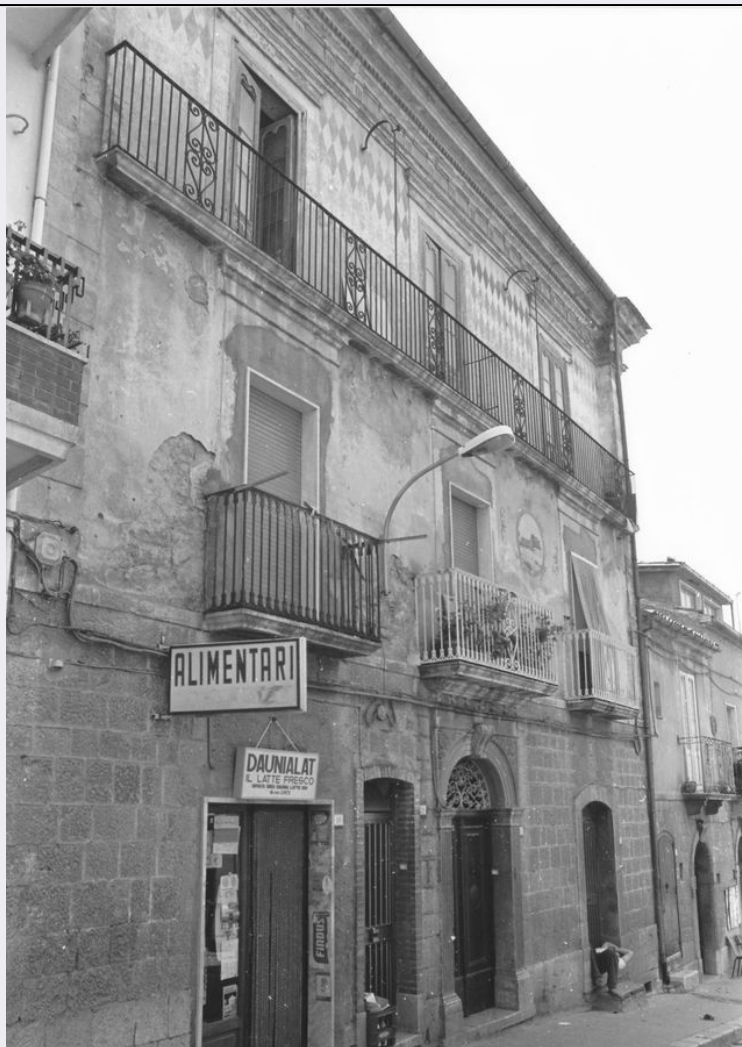
REVS - Secolo	XIX
REVV - Validità	ante
SI - SPAZI	
SII - SUDDIVISIONE INTERNA	
SIIR - Riferimento	intero bene
SIIO - Tipo di suddivisione orizzontale	livelli continui
SIIN - Numero di piani	3
SIIP - Tipo di piani	p. t., p.1,p.2
IS - IMPIANTO STRUTTURALE	
IST - Configurazione strutturale primaria	L'edificio in pianta trapezoidale, si sviluppa su tre livelli di piano. La facciata presenta al piano terra una muratura in pietra squadrata e boccia data; gli elementi significativi della facciata sono i portaletti, il principale a tutto sesto con chiave di arco sagomata, conci di base e di spalle a modeste sporgenze, l'altro a sesto ribassato. Un intervento di allargamento e di incorniciatura in lastre di marmo ha interessato la porta di accesso di un esercizio commerciale. Significativi sono i mensoloni dei balconcini in pietra listata ed i timpani lineari che mettono in evidenza le antiche aperture, oggi riquadrate con cornici di marmo. Al terzo livello una balconata a leggero aggetto, e balconi con cornici in pietra, sulla parete una colorazione a rombi bicromi. Termina la facciata un cornicione con motivi a triglifi e fasce dentellate. Nell'immobile quattro unità abitative, due rimesse ed una bottega.
