# SCHEDA

OGTD - Definizione tipologica	masseria
OGTQ - Qualificazione	fortificata
OGTN - Denominazione	Masseria Conte

PVCS - Stato	ITALIA
PVCR - Regione	Molise
PVCP - Provincia	CB
PVCC - Comune	Gambatesa
PVCL - Località	GAMBATESA
PVCI - Indirizzo	S.S. 645 Fondovalle del Tappino km. 25,700
PVCV - Altre vie di comunicazione	Tratturo Castel di Sangro-Lucera

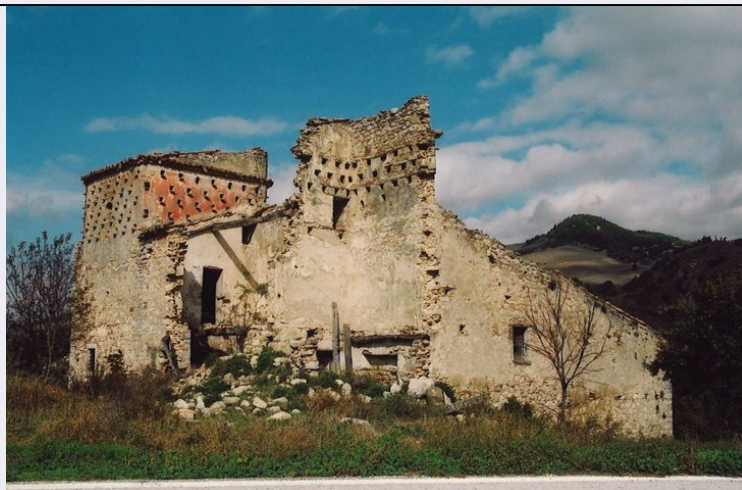
<b>CO - CONSERVAZIONE</b>	
<b>STC - STATO DI CONSERVAZIONE</b>	
<b>STCR - Riferimento alla parte</b>	intero bene
<b>STCC - Stato di conservazione</b>	rudere
<b>STCO - Indicazioni specifiche</b>	Un crollo significativo ha distrutto interamente il lato di monte e lo spaccato mostra i caratteri costruttivi della piccionaia. L'assenza di interventi di consolidamento e di restauro e soprattutto il tramonto di quel tipo di organizzazione socio-economica che tale tipo di fabbrica sottende, ne hanno comportato l'abbandono ed il degrado pressochè totale.
<b>US - UTILIZZAZIONI</b>	
<b>USA - USO ATTUALE</b>	
<b>USAR - Riferimento alla</b>
