# SCHEDA

OGTD - Definizione tipologica	casa
OGTQ - Qualificazione	a schiera

<b>PVCP - Provincia</b>	IS
<b>PVCC - Comune</b>	Pesche
<b>PVCL - Localita'</b>	PESCHE
<b>PVCI - Indirizzo</b>	Via San Michele
<b>PVCA</b>	Via Nazaret
<b>CST - CENTRO STORICO</b>	
<b>CSTN - Numero d'ordine</b>	01
<b>CSTD - Denominazione</b>	Pesche
<b>CSTA</b>	capoluogo municipale
<b>ZUR - ZONA URBANA</b>	
<b>ZURN - Numero</b>	02
<b>ZURD - Denominazione</b>	sviluppo rinascimentale
<b>SET - SETTORE</b>	
<b>SETT - Tipo</b>	SU
<b>SETN - Numero</b>	007
<b>SETP - Numero nel settore</b>	006
<b>CS - LOCALIZZAZIONE CATASTALE</b>	
<b>CTL - Tipo di localizzazione</b>	localizzazione fisica
<b>CTS - LOCALIZZAZIONE CATASTALE</b>	
<b>CTSC - Comune</b>	Pesche
<b>CTSF - Foglio/Data</b>	011 all. A / 2015
<b>CTSN - Particelle</b>	109
<b>CTSE - Particelle ed altri elementi di confine</b>	part. 106, 107, 108, 110
<b>GP - GEOREFERENZIAZIONE TRAMITE PUNTO</b>	
<b>GPI - Identificativo punto</b>	2
<b>GPL - Tipo di localizzazione</b>	localizzazione fisica

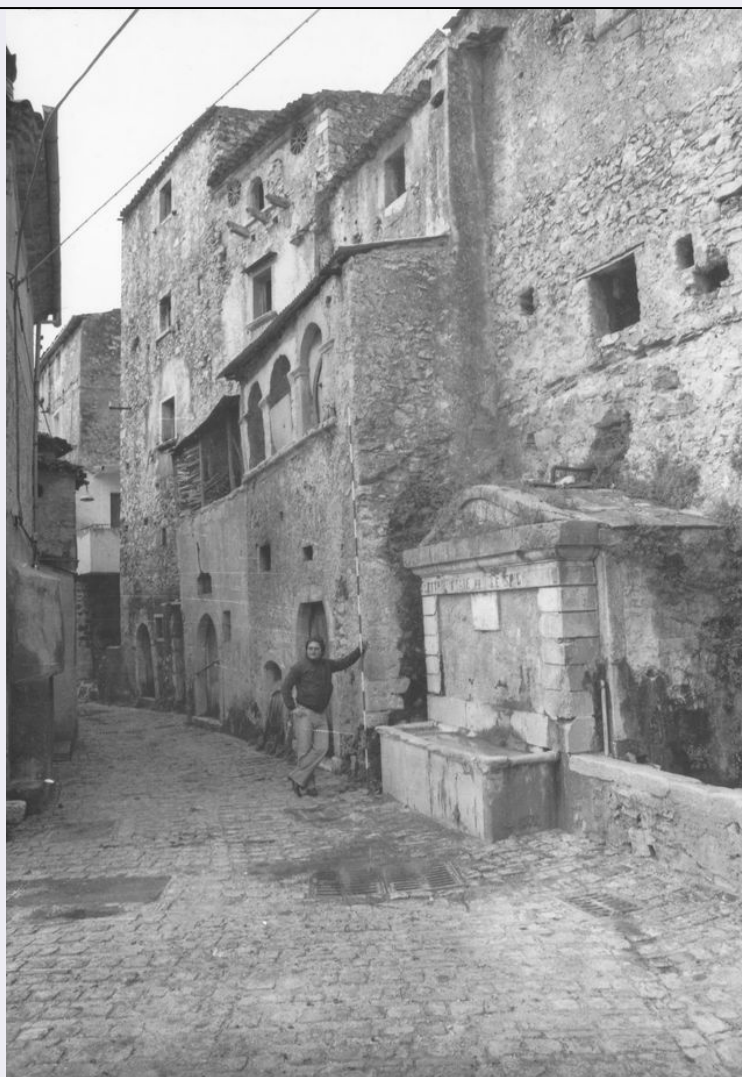
<b>IST - Configurazione strutturale primaria</b>	L'edificio in pianta di forma rettangolare si sviluppa su tre livelli di piano di cui due disimpegnati da una scala interna ed un terzo livello con ingresso autonomo su via Nazaret. La struttura portante è in muratura in pietrame intonacato del tipo a sacco. La facciata principale presenta un corpo aggettante su due livelli di piano con una loggetta a tre arcate in pietra coperta con una struttura in lamiera. La copertura è del tipo a falde.
--	---
