# SCHEDA

OGTD - Definizione tipologica	palazzo
OGTQ - Qualificazione	gentilizio, bifamiliare
OGTN - Denominazione	Palazzo Coscia-Porrazzi

<b>PVCS - Stato</b>	ITALIA
<b>PVCR - Regione</b>	Molise
<b>PVCP - Provincia</b>	CB
<b>PVCC - Comune</b>	Macchia Valfortore
<b>PVCL - Località</b>	MACCHIA VALFORTORE
<b>PVCE</b>	Via Giuseppe Mazzini 15
<b>PVCA</b>	Vico Palermo

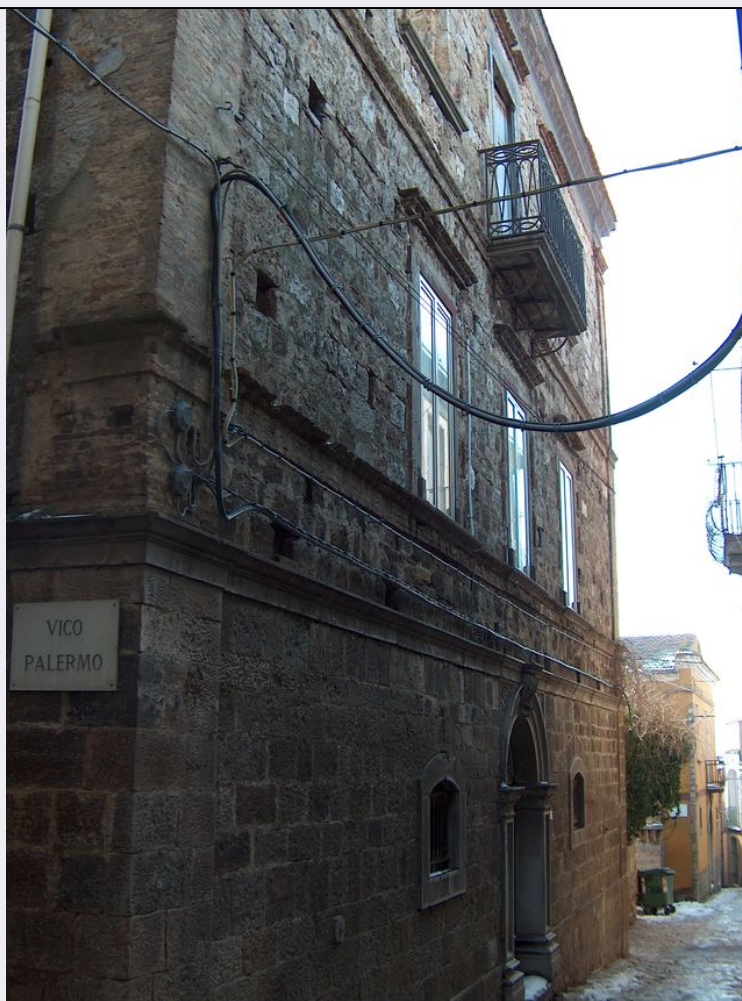
<b>FTAT - Note</b>	scorcio prospettico della facciata principale
<b>FTA - DOCUMENTAZIONE FOTOGRAFICA</b>	
<b>FTAX - Genere</b>	documentazione esistente
<b>FTAP - Tipo</b>	fotografia digitale (file)
<b>FTAA - Autore</b>	Progetto RESTARC - Gruppo di lavoro
<b>FTAD - Data</b>	2006/01/22
<b>FTAE - Ente proprietario</b>	Progetto RESTARC - Provincia di Campobasso
<b>FTAN - Codice identificativo</b>	MacchiaValfortoreFE74923a
<b>FTAT - Note</b>	scorcio prospettico di parte della facciata principale
<b>FTA - DOCUMENTAZIONE FOTOGRAFICA</b>	
<b>FTAX - Genere</b>	documentazione esistente
<b>FTAP - Tipo</b>	fotografia digitale (file)
<b>FTAA - Autore</b>	Progetto RESTARC - Gruppo di lavoro
<b>FTAD - Data</b>	2006/01/22
<b>FTAE - Ente proprietario</b>	Progetto RESTARC - Provincia di Campobasso
<b>FTAN - Codice identificativo</b>	MacchiaValfortoreFE74923b
<b>FTAT - Note</b>	vista dal basso della parte superiore della facciata principale
