SCHEDA

| OGTD - Definizione tipologica | mulino |
| OGTN - Denominazione | Mulino Mazzacano |

| PVCC - Comune | Sepino |

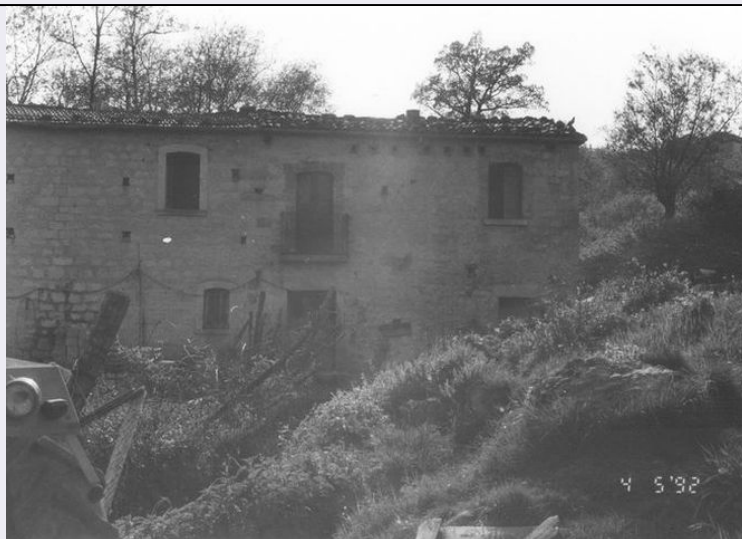
| IST - Configurazione strutturale primaria | Edificio di due piani di forma rettangolare con murature in pietrame e tetto, con struttura lignea, a capanna con solai con struttura lignea. |

| STCC - Stato di conservazione | mediocre |

| STCC - Stato di conservazione | cattivo |
| STCC - Stato di conservazione | pessimo |
| STCC - Stato di conservazione | rudere |
