SCHEDA

| OGTD - Definizione tipologica | palazzo |
| OGTN - Denominazione | Palazzo Valiante- Capozio |

| PVCC - Comune | Jelsi |

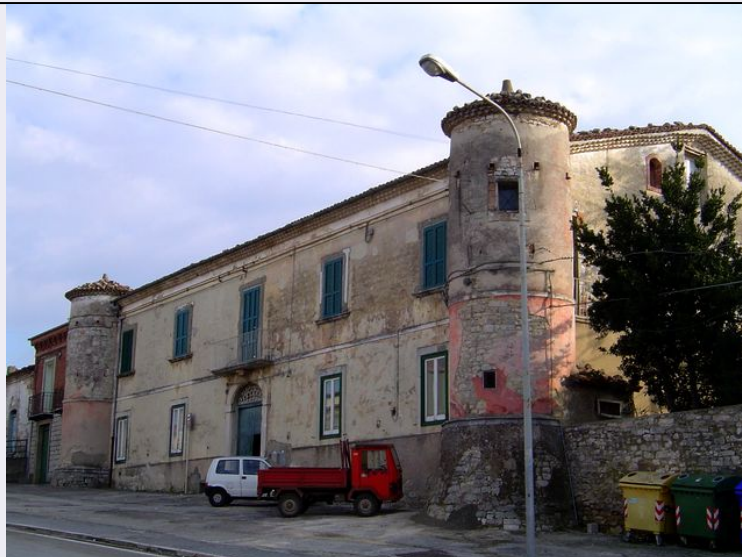
| IST - Configurazione strutturale primaria | Il fabbricato è isolato di forma rettangolare con vertici fortificati. Il fabbricato presenta due livelli oltre un piano mansardato. Il prospetto principale, impostato tra due torri, è simmetrico con portone d'ingresso ad arco ribassato ed il sovrastante balconi posti sull'asse mediano, mentre ai lati di questi vi sono otto finestre. La facciata occidentale prospetta su di un giardino privato ed è caratterizzata solo da qualche buca. Nell'immobile otto abitazioni ed un deposito. |

| STCC - Stato di conservazione | cattivo |
