SCHEDA

OGTD - Definizione tipologica casa

OGTN - Denominazione Casa trecentesca

PVCP - Provincia	SI
PVCC - Comune	Siena
PVCL - Localita'	SIENA
PVCI - Indirizzo	via delle Terme, 28/30/32/34
CST - CENTRO STORICO	
CSTN - Numero d'ordine	01
CSTD - Denominazione	Siena
CSTA	capoluogo municipale
ZUR - ZONA URBANA	
ZURD - Denominazione	Terzo di Città
CS - LOCALIZZAZIONE CATASTALE	
CTL - Tipo di localizzazione	localizzazione fisica
CTS - LOCALIZZAZIONE CATASTALE	
CTSC - Comune	Siena
CTSF - Foglio/Data	131/1962
CTSN - Particelle	287
CTSP - Proprietari	Privati
CTSE - Particelle ed altri elementi di confine	Particelle 286, 288, 289, 290, 332 e 291.
GP - GEOREFERENZIAZIONE TRAMITE PUNTO	
GPI - Identificativo punto	2
GPL - Tipo di localizzazione	localizzazione fisica
GPD - DESCRIZIONE DEL PUNTO	
GPDP - PUNTO	
GPDPX - Coordinata X	11.330384140
GPDPY - Coordinata Y	43.319615083
GPM - Metodo di georeferenziazione	punto approssimato
GPT - Tecnica di georeferenziazione	rilievo da cartografia senza sopralluogo
GPP - Proiezione e Sistema di riferimento	WGS84

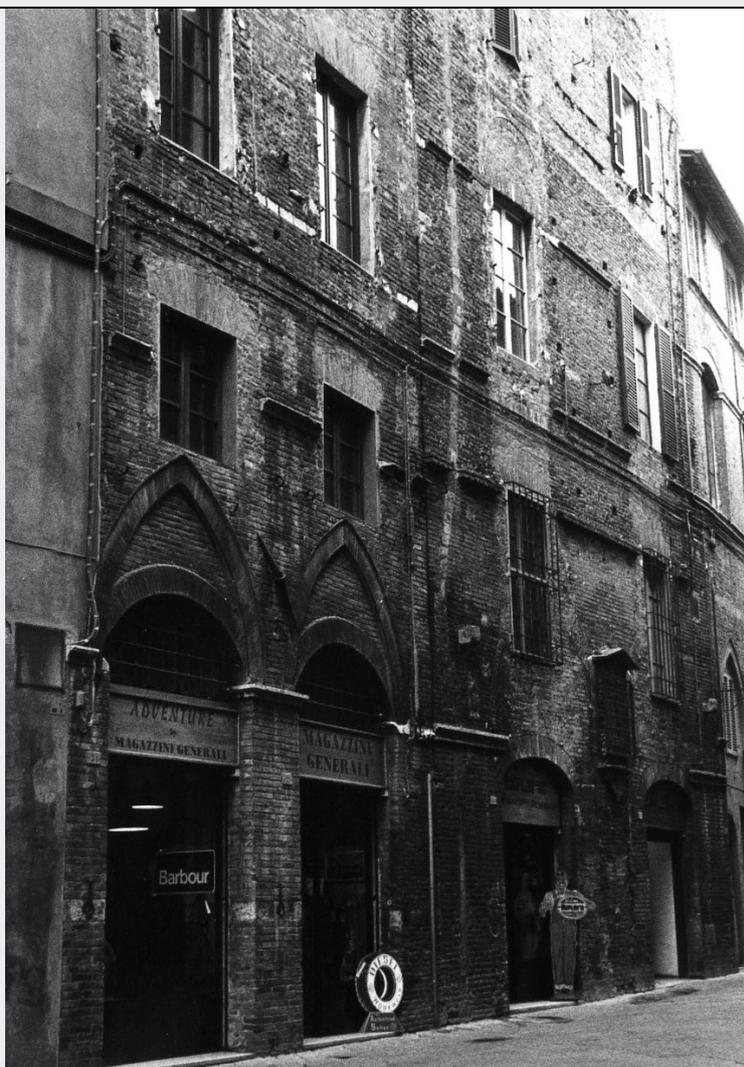
FTAX - Genere	documentazione allegata
FTAP - Tipo	fotografia b/n
FTAD - Data	1995
FTAN - Codice identificativo	385727/f1
FTAT - Note	prospetto su via delle Terme

Questa costruzione in via delle Terme doveva essere costituita all'origine da due corpi di fabbrica contigui, successivamente unificati: si nota infatti una cesura che corre verticalmente, a metà circa della facciata. Due archi contigui a sesto pieno, incorniciati da altri a sesto acuto, (detti comunemente archi senesi) sono gli elementi caratterizzanti della facciata. Nella parte superiore della facciata sono presenti archi a sesto ribassato; al centro si trova un tabernacolo protetto da una grata e molto deteriorato. Cornici marcapiano interrotte sia al primo che al secondo livello, segni di buche tamponate e la fattura delle attuali finestre fanno pensare a numerosi rimaneggiamenti eseguiti in diversi periodi, che hanno contribuito al generale degrado della facciata.

STCR - Riferimento alla parte	intero bene
STCC - Stato di conservazione	mediocre
STCO - Indicazioni specifiche	Paramenti murari deteriorati a causa di sedimenti
