# SCHEDA

OGTD - Definizione tipologica	palazzo
OGTQ - Qualificazione	plurifamiliare
OGTN - Denominazione	Palazzo Reale-Manocchio-Ciocca

<b>PVCP - Provincia</b>	CB
<b>PVCC - Comune</b>	Riccia
<b>PVCL - Località</b>	RICCIA
<b>PVCI - Indirizzo</b>	Via Vignola 6, 8
<b>PVCA</b>	Via S. Maria
<b>CST - CENTRO STORICO</b>	
<b>CSTN - Numero d'ordine</b>	001
<b>CSTD - Denominazione</b>	Riccia
<b>CSTA</b>	capoluogo municipale
<b>ZUR - ZONA URBANA</b>	
<b>ZURN - Numero</b>	01
<b>ZURD - Denominazione</b>	Centro Storico
<b>SET - SETTORE</b>	
<b>SETT - Tipo</b>	SU
<b>SETN - Numero</b>	001
<b>SETP - Numero nel settore</b>	011
<b>CS - LOCALIZZAZIONE CATASTALE</b>	
<b>CTL - Tipo di localizzazione</b>	localizzazione fisica
<b>CTS - LOCALIZZAZIONE CATASTALE</b>	
<b>CTSC - Comune</b>	Riccia
<b>CTSF - Foglio/Data</b>	71/1986
<b>CTSN - Particelle</b>	208
<b>CTSE - Particelle ed altri elementi di confine</b>	part. 207, 209
<b>GP - GEOREFERENZIAZIONE TRAMITE PUNTO</b>	
<b>GPI - Identificativo punto</b>	2
<b>GPL - Tipo di localizzazione</b>	localizzazione fisica
<b>GPD - DESCRIZIONE DEL PUNTO</b>

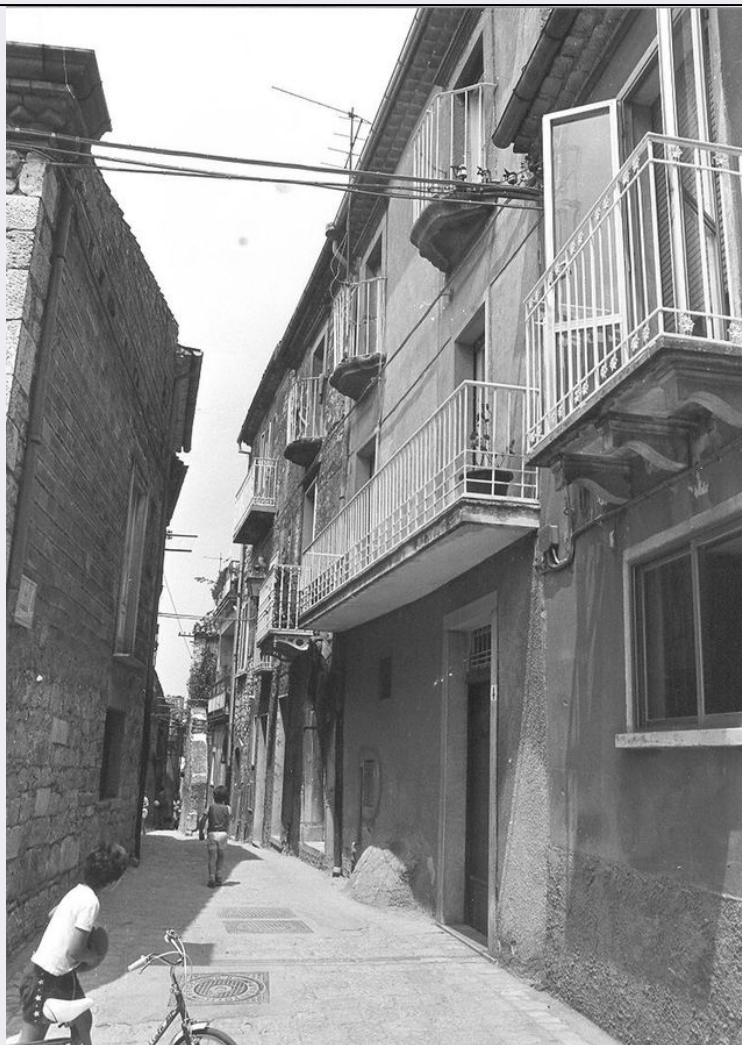
<b>FTAX - Genere</b>	documentazione allegata
<b>FTAP - Tipo</b>	fotografia b/n
<b>FTAA - Autore</b>	Coletta Mario
<b>FTAD - Data</b>	1991/09/09
<b>FTAE - Ente proprietario</b>	SBAP Molise
<b>FTAC - Collocazione</b>	coll. CXXXIV-8-16 (inv. 62738)
<b>FTAN - Codice identificativo</b>	RicciaCM00017234
<b>FTAT - Note</b>	veduta prospetto principale ovest
<b>FTAF - Formato</b>	18x24, 13x18
