SCHEDA

OGTN - Denominazione Casa del XV secolo

| PVCI - Indirizzo | Vicolo della Macina |

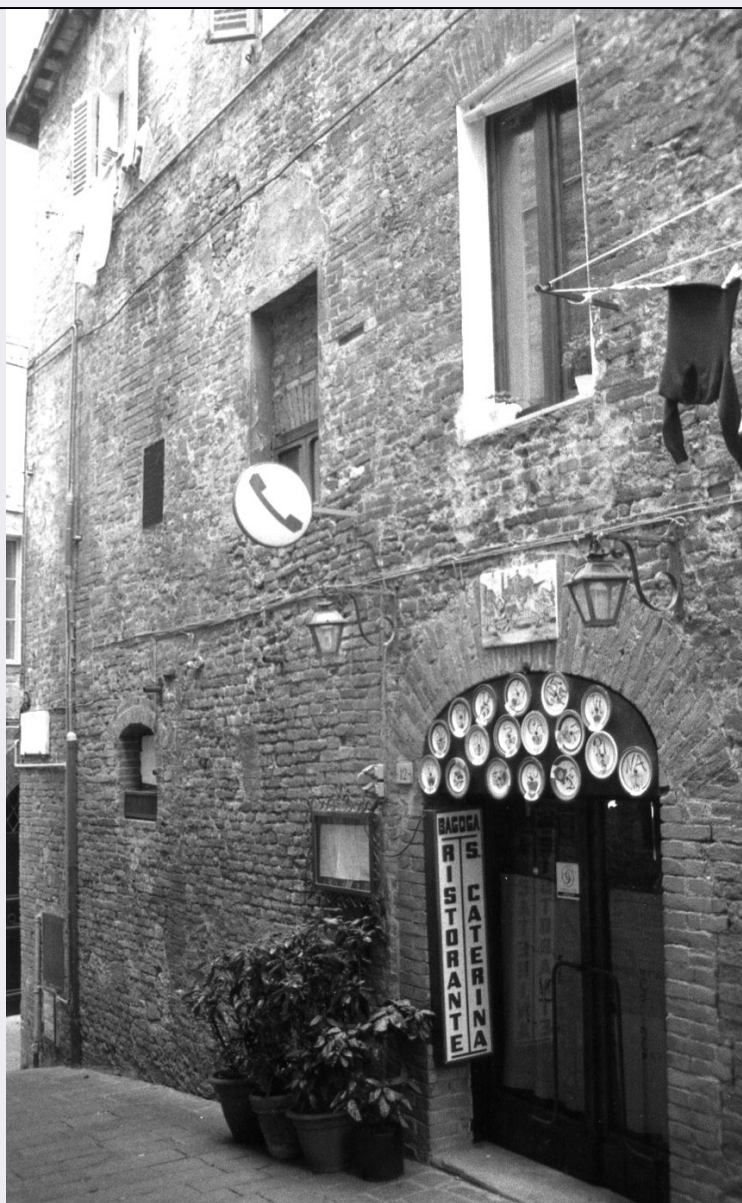
| FTAN - Codice identificativo | 385692/f1 |

| RENN - Notizia | L'edificio risalente al XV secolo è posto all'incrocio tra via della Galluzza e vicolo della Macina. Le facciate prospicienti le due strade sono entrambe in laterizio e, sia al primo che al secondo piano, presentano aperture di forma rettangolare distribuite in modo irregolare. Al piano terra, attraverso portali ad arco, si accede ai locali interni, attualmente occupati da un ristorante caratterizzati da ampie volte a botte lunettate, che poggiano su pilastri, sottolineate da massicci costoloni. |

| FTAT - Note | prospetto principale, via della Macina |
