SCHEDA

OGTD - Definizione tipologica	chiesa
OGTQ - Qualificazione	parrocchiale
OGTN - Denominazione	Santa Maria delle Grazie

OGAG - Genere denominazione	idiomatica
OGAD - Denominazione	Chiesa Grande (Kisha Madhe)

PVCS - Stato	ITALIA
PVCR - Regione	Molise
PVCP - Provincia	CB
PVCC - Comune	Ururi
PVCL - Località	URURI
PVCI - Indirizzo	Largo Santa Maria
PVE - Diocesi	TERMOLI-LARINO

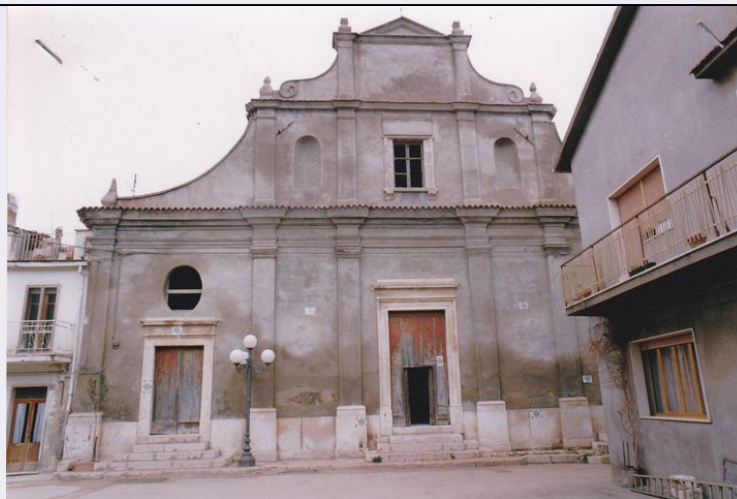
FTAX - Genere	documentazione esistente
FTAP - Tipo	positivo colore
FTAA - Autore	SBAP Molise
FTAD - Data	1990/00/00
FTAE - Ente proprietario	SBAP Molise
FTAN - Codice identificativo	UruriFE75372a
FTAT - Note	vista frontale della facciata principale
FTAF - Formato	15x10
