SCHEDA

OGTD - Definizione tipologica casa

OGTN - Denominazione Casa Di Lena-Colecchia

| PVCC - Comune | Palata |

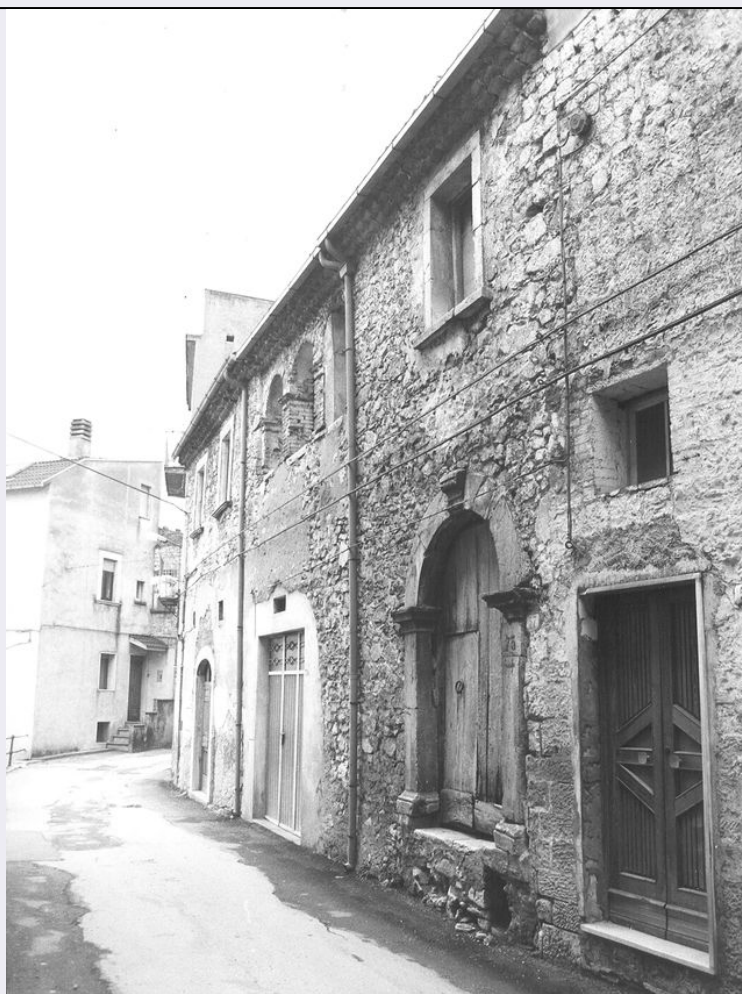
| IST - Configurazione strutturale primaria | Edificio a pianta rettangolare con struttura orizzontale in legno e verticale in muratura a faccia vista; le pareti perimetrali sono in pietra locale a faccia vista non omogenea; nel prospetto principale, al primo piano si apre una loggia con una trifora in mattoni a faccia vista; la copertura e' a falde con manto in coppi. |

| STCC - Stato di conservazione | discreto |

| FTAT - Note | veduta prospetto principale |
