SCHEDA

OGTD - Definizione tipologica casa

OGTN - Denominazione Azienda Agricola Selvaggi

OGAD - Denominazione Casino Santa Maria

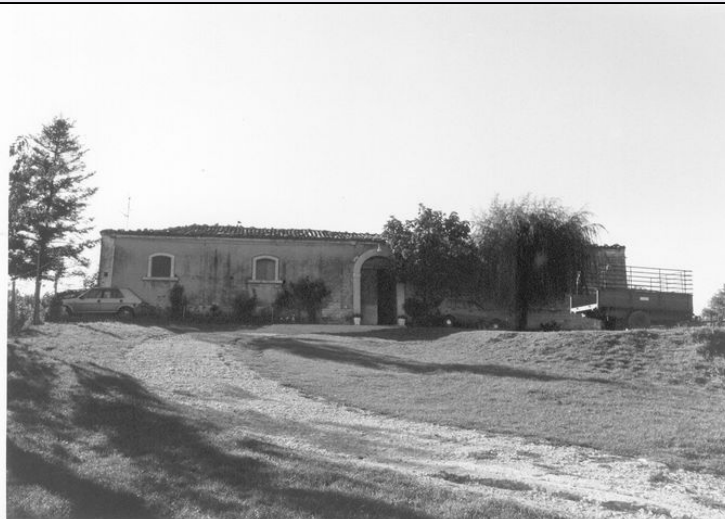
FTAD - Data	1996/00/00
FTAE - Ente proprietario	SBAP Molise
FTAC - Collocazione	CCXXXIV-28-17 (inv. 7037)
FTAN - Codice identificativo	SanMassimoDBC00020550
FTAT - Note	veduta prospetto principale
FTAF - Formato	18x24 13x18
FTA - DOCUMENTAZIONE FOTOGRAFICA	
FTAX - Genere	documentazione allegata
FTAP - Tipo	fotografia b/n
