# SCHEDA

OGTD - Definizione tipologica	casa
OGTQ - Qualificazione	monofamiliare
OGTN - Denominazione	Casa Gizzi-Palumbo

<b>PVCP - Provincia</b>	CB
<b>PVCC - Comune</b>	Castelmauro
<b>PVCL - Località</b>	CASTELMAURO
<b>PVCI - Indirizzo</b>	Corso Italia 87,89
<b>PVCA</b>	via Marconi 27, 29
<b>PVCA</b>	Vicolo di Via Colle dei Santi 24
<b>CST - CENTRO STORICO</b>	
<b>CSTN - Numero d'ordine</b>	001
<b>CSTD - Denominazione</b>	Castelmauro
<b>CSTA</b>	capoluogo municipale
<b>ZUR - ZONA URBANA</b>	
<b>ZURN - Numero</b>	01
<b>ZURD - Denominazione</b>	centro storico
<b>SET - SETTORE</b>	
<b>SETT - Tipo</b>	SU
<b>SETN - Numero</b>	001
<b>SETD - Denominazione</b>	zona Porta Commercio
<b>SETP - Numero nel settore</b>	01
<b>CS - LOCALIZZAZIONE CATASTALE</b>	
<b>CTL - Tipo di localizzazione</b>	localizzazione fisica
<b>CTS - LOCALIZZAZIONE CATASTALE</b>	
<b>CTSC - Comune</b>	Castelmauro
<b>CTSF - Foglio/Data</b>	023/ 1979
<b>CTSN - Particelle</b>	1389
<b>CTSE - Particelle ed altri elementi di confine</b>	part. 1390, 1474, 5831
<b>GP - GEOREFERENZIAZIONE TRAMITE PUNTO</b>

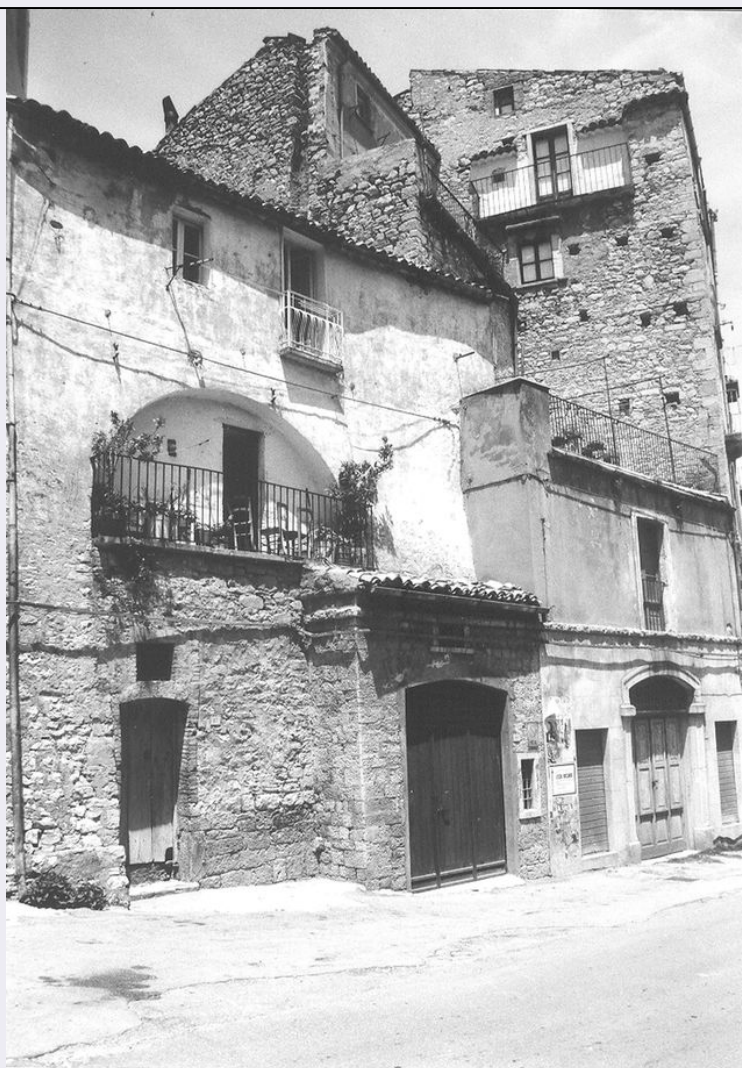
IST - Configurazione strutturale primaria	Edificio di forma irregolare che si adatta alla forma del terreno. L'abitazione è sovrapposta ad un rustico dove sono ricavati locali di servizio. La facciata è intonacata al primo livello ed è in pietra locale a vista nella parte bassa che presenta un caratteristico arco cieco a tutto sesto. La copertura è a due falde con manto in coppi.
---	--

<b>STCR - Riferimento alla parte</b>	intero bene
<b>STCC - Stato di conservazione</b>	discreto
