# SCHEDA

OGTD - Definizione tipologica	casa
OGTQ - Qualificazione	bifamiliare
OGTN - Denominazione	Casa Iovine-Petta

<b>PVCP - Provincia</b>	CB
<b>PVCC - Comune</b>	Castelmauro
<b>PVCL - Località</b>	CASTELMAURO
<b>PVCI - Indirizzo</b>	Salita Castello 14, 20
<b>PVCA</b>	Viale delle Acacie
<b>CST - CENTRO STORICO</b>	
<b>CSTN - Numero d'ordine</b>	001
<b>CSTD - Denominazione</b>	Castelmauro
<b>CSTA</b>	capoluogo municipale
<b>ZUR - ZONA URBANA</b>	
<b>ZURN - Numero</b>	01
<b>ZURD - Denominazione</b>	centro storico
<b>SET - SETTORE</b>	
<b>SETT - Tipo</b>	SU
<b>SETN - Numero</b>	010
<b>SETD - Denominazione</b>	zona Castello
<b>SETP - Numero nel settore</b>	03
<b>CS - LOCALIZZAZIONE CATASTALE</b>	
<b>CTL - Tipo di localizzazione</b>	localizzazione fisica
<b>CTS - LOCALIZZAZIONE CATASTALE</b>	
<b>CTSC - Comune</b>	Castelmauro
<b>CTSF - Foglio/Data</b>	023/ 1979
<b>CTSN - Particelle</b>	1617
<b>CTSE - Particelle ed altri elementi di confine</b>	part. 495, 1616
<b>GP - GEOREFERENZIAZIONE TRAMITE PUNTO</b>	
<b>GPI - Identificativo punto</b>	2

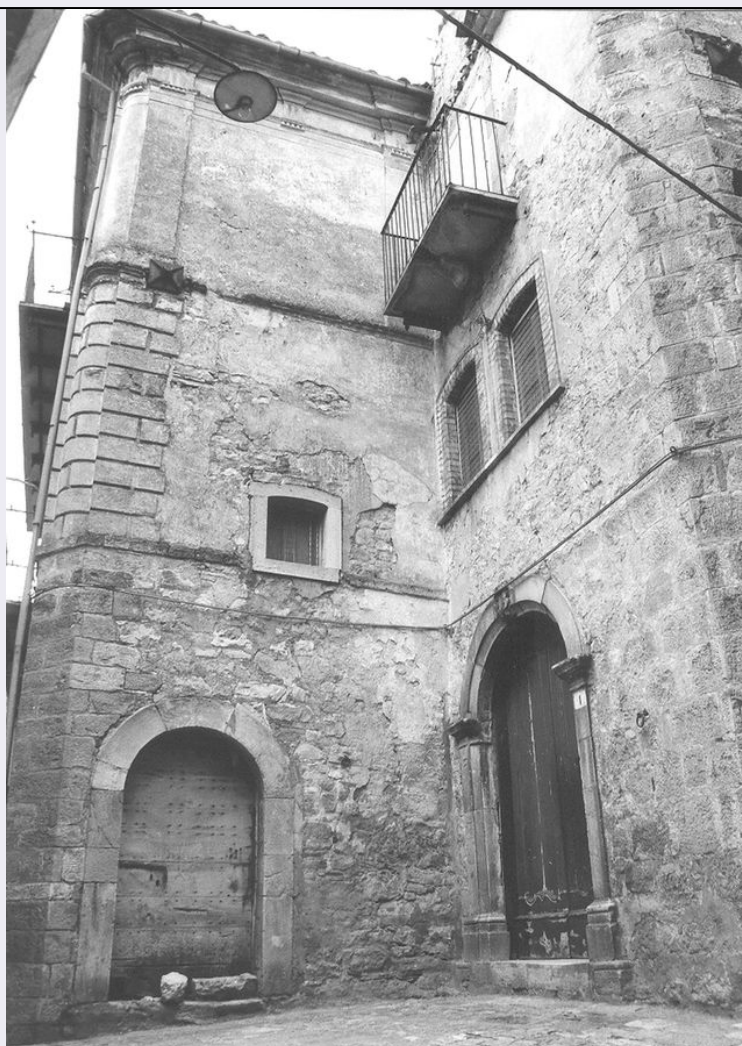
<b>IST - Configurazione strutturale primaria</b>	Edificio di pianta irregolare con muri perimetrali in pietra locale a vista lavorata e con portali in pietra. Le strutture orizzontali sono in ferro, la copertura è a padiglione con manto in coppi. Nell'immobile oltre le due unità abitative un deposito.
--	---

STCR - Riferimento alla parte	intero bene
STCC - Stato di conservazione	discreto
