SCHEDA

TSK - Tipo scheda	A
LIR - Livello ricerca	P
NCT - CODICE UNIVOCO	
NCTR - Codice regione	14
NCTN - Numero catalogo generale	00074352
ESC - Ente schedatore	S172
ECP - Ente competente	S172

RENN - Notizia La chiesa parrocchiale fu edificata nel 1696, in sostituzione di una preesistente nel medesimo sito o leggermente discosta, data l'ipotesi che parte dell'area fosse un tempo occupata dallo scomparso castello longobardo. La data è riportata sul portale laterale, mentre la data 1771, riportata sul portale centrale, attesta interventi successivi.

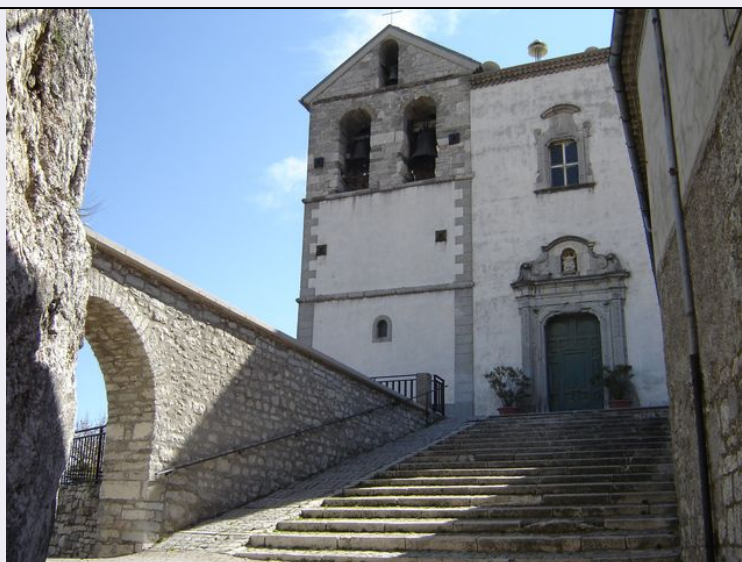
RELV - Validità	post
REV - CRONOLOGIA, ESTREMO RECENTE	
REVS - Secolo	XI
REVV - Validità	ante
SI - SPAZI	
SII - SUDDIVISIONE INTERNA	
SIIR - Riferimento	campanile
SIIO - Tipo di suddivisione orizzontale	livelli continui
SIIN - Numero di piani	3
SIIP - Tipo di piani	p.t.,p. 1, p.2
IS - IMPIANTO STRUTTURALE	
IST - Configurazione strutturale primaria	Sorge sulla sommità del paese stagliandosi contro la roccia nella "Morgia della Croce", è pressochè rettangolare, articolata in tre navate, a croce latina, larga complessivamente 15 metri, lunga 23 ed alta 8. Salendo la lunga scalinata la facciata, ad attico, tripartita ed articolata presenta sulla sinistra il campanile inglobato a tre livelli, al centro un portale in stile barocco a motivi floreali, sormontato da un finestrone anch'esso in stile barocco, a destra un portale secondario. Il muro perimetrale di destra poggia su una poderosa struttura di sostegno, a sinistra, invece, è costruito con enormi blocchi calcarei provenienti dalla vicina zona archeologica. L' interno è diviso in tre navate da grossi pilastri che sostengono la muratura con grossi finestroni laterali e la volte a botte lunettata centrale; l'altare maggiore è sovrastato dall'organo a canne. Ben evidenti le numerose trasformazioni subite nel corso dei secoli

ISS - ELEMENTI STRUTTURALI SUSSIDIARI	
ISSU - Ubicazione	fronte laterale destro
ISST - Tipo	terrapieno
PN - PIANTA	
PNR - Riferimento alla parte	intero bene
PNT - PIANTA	
PNTS - Schema	a tre navate
PNTF - Forma	rettangolare
PNTE - Dati icnografici significativi	campanile inglobato
FN - FONDAZIONI	
FNA - Tipo di terreno a livello di appoggio	rocce sedimentarie
FNS - STRUTTURE	
FNSU - Ubicazione	intero bene
FNST - Tipo	continua
FNSC - Tecnica costruttiva	non accertabile
SV - STRUTTURE VERTICALI	
SVC - TECNICA COSTRUTTIVA	
SVCU - Ubicazione	intero bene

SVCT - Tipo di struttura	parete
SVCC - Genere	in muratura
SVCQ - Qualificazione del genere	continua
SVCM - Materiali	calcare
SVCM - Materiali	malta
SVCM - Materiali	intonaco

SOU - Ubicazione	navata centrale
SOE - TIPO	
SOFG - Genere	volta
SOFF - Forma	a botte
SOFQ - Qualificazione della forma	lunettata
SOFP - Caratteristiche	con costoloni
