SCHEDA

OGTN - Denominazione Palazzo Capussi

OGAD - Denominazione Casa Romana

| PVCC - Comune | Bagnoli del Trigno |

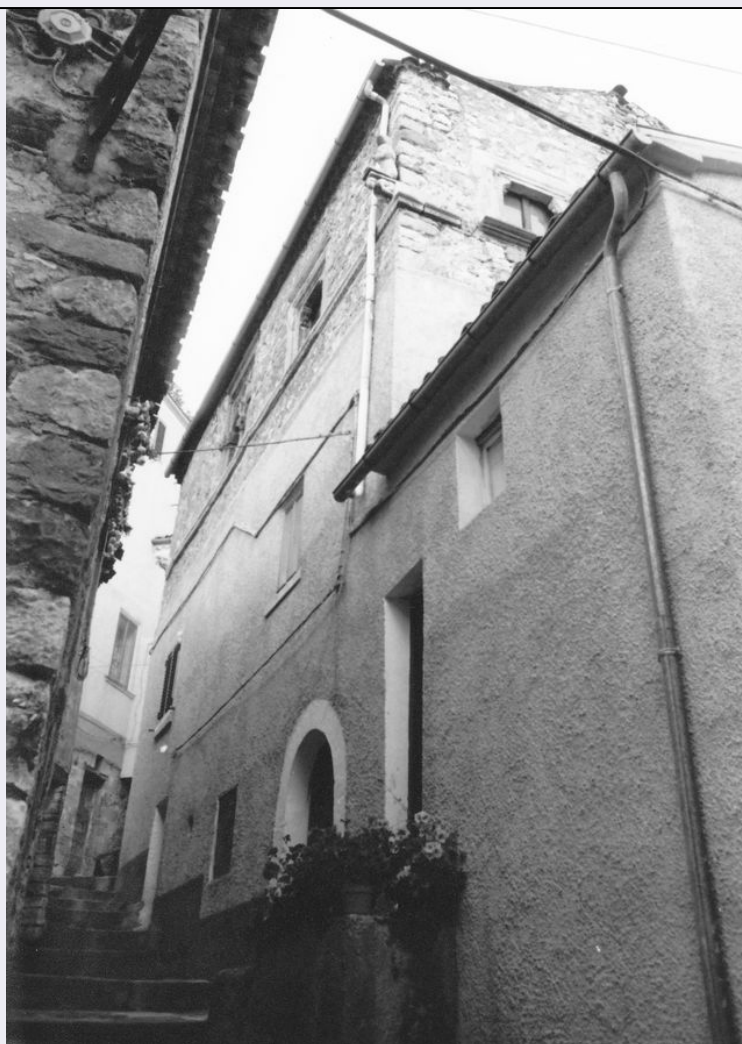
L'edificio in pianta rettangolare è disposto secondo un orientamento Est-Ovest e si sviluppa su tre livelli di piano, la muratura portante è in pietra intonacata, la copertura è a due falde. L'elemento caratterizzante è la bifora delineata da una cornice in pietra con ai lati capitelli con foglie stilizzate, nell'arco ogivale si aprono altri due archi trilobati con colonnina centrale e un piccolo rosone. Nell'angolo destro della casa su una mensola con cariatide un leone con le zampe sollevate per reggere una tavoletta con uno stemma. Nell'immobile tre unità abitative, un deposito e tre rimesse.
