EMERGENZA POST-SISMA

SCHEDA PER IL RILIEVO DEL DANNO AI BENI CULTURALI - CHIESE

| Denominazione bene: | CHIESA SAN MICHELE ARCANGELICO | | | | | | |

SCHEDA SEGNALAZIONE – SISMA MARCHE-ABRUZZO-LAZIO-UMBRIA 2016

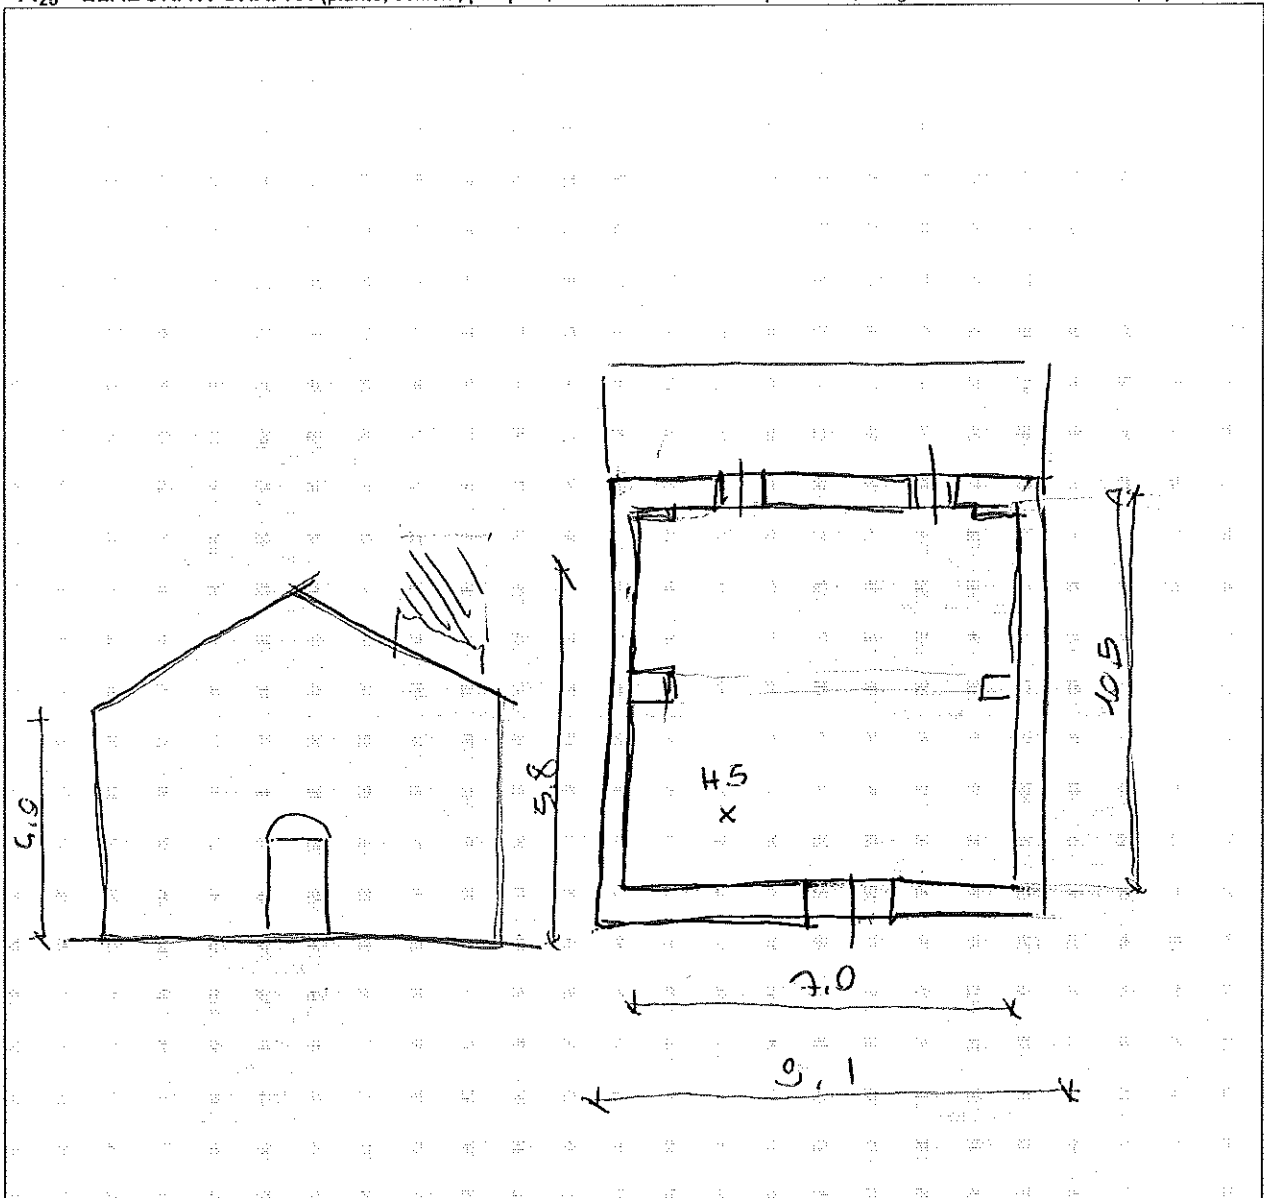
A₂₅ - ELABORATI GRAFICI (piante, sezioni, prospetti, illustrazione di disegni particolari, allegare eventualmente fotocopie)

| Lesioni e crolli puntuali sui pilastri della vela campanaria a L: rischio crollo della medesima. Esternamente non si riscontrano ulteriori lesioni sul corpo dell'aula. Non è stato possibile accedere. | | | | | | |
