MINISTERO PER I BENI CULTURALI E AMBIENTALI DIREZ. GEN. DELLE ANTICHITA' E BELLE ARTI	REGIONE	N.
CODICI	01/0 002 2343		ITA: SOPRINTENDENZA PER I BENI AMBIENTALI ED ARCHITETTONICI DEL PIEMONTE	PIEMONTE	
PROVINCIA E COMUNE: Comune di Varallo Sesia (Vercelli)			DESCRIZIONE: (5605237) Roma, 1975 - Ist. Poligr. Stato - S. (c. 400.000)		
LUOGO: Sacro Monte			vedi allegato N.11		
OGGETTO: CAPPELLA 17 "La Trasfigurazione sul Monte Tabor"					
CATASTO: Foglio n°83 - lettera "M"					
CRONOLOGIA: 1593; 1617; 1676;					
AUTORE: ignoto					
DEST. ORIGINARIA: Cappella religiosa					
USO ATTUALE: Cappella religiosa					
PROPRIETA': Amministrazione Civile del Sacro Monte/Com.Varallo Sesia					
VINCOLI LEGGI DI TUTELA: L. 1/6/39 n. 1089 - DM 29/5/1908 P.R.G. E ALTRI: PRG. 1979 Adoz. CC. 13/10/79 - Norma art. 27 f.					
TIPOLOGIA EDILIZIA - CARATTERI COSTRUTTIVI

VICENDE COSTRUTTIVE - NOTIZIE STORICO - CRITICHE: Questa elegante cappella della "Trasfigurazione di Cristo sul Monte Tabor", unica per dimensioni e tipologia al S. Monte, a pianta circolare con pronao, fu condotta a termine intorno al 1676, dopo circa un secolo e mezzo di alterne vicende, grazie alla generosità di Antonio Vasina di Rimella

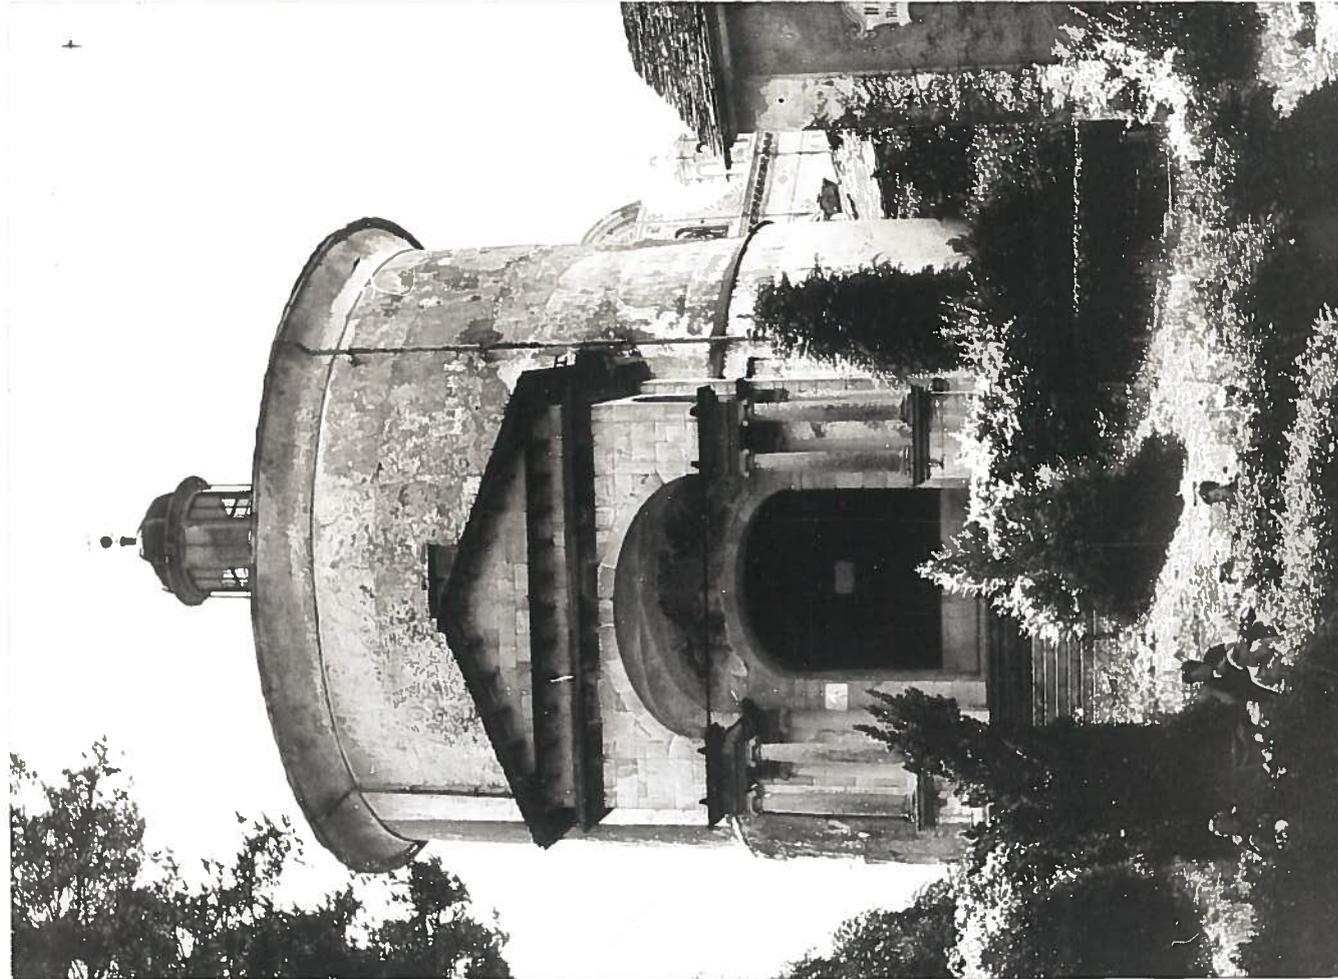
ALLEGATO N.2.....

Prospetto anteriore.

La parte più caratteristica e di maggiore interesse architettonico è il fronte anteriore di cui nel seicento si prediligeva il gusto scenico di fondale prospettico. Una gradinata di notevoli dimensioni lo circonda sui tre lati sottolineando il pronao proporzionato e di fattura più curata e minuta, rispetto al semplice corpo cilindrico retrostante.

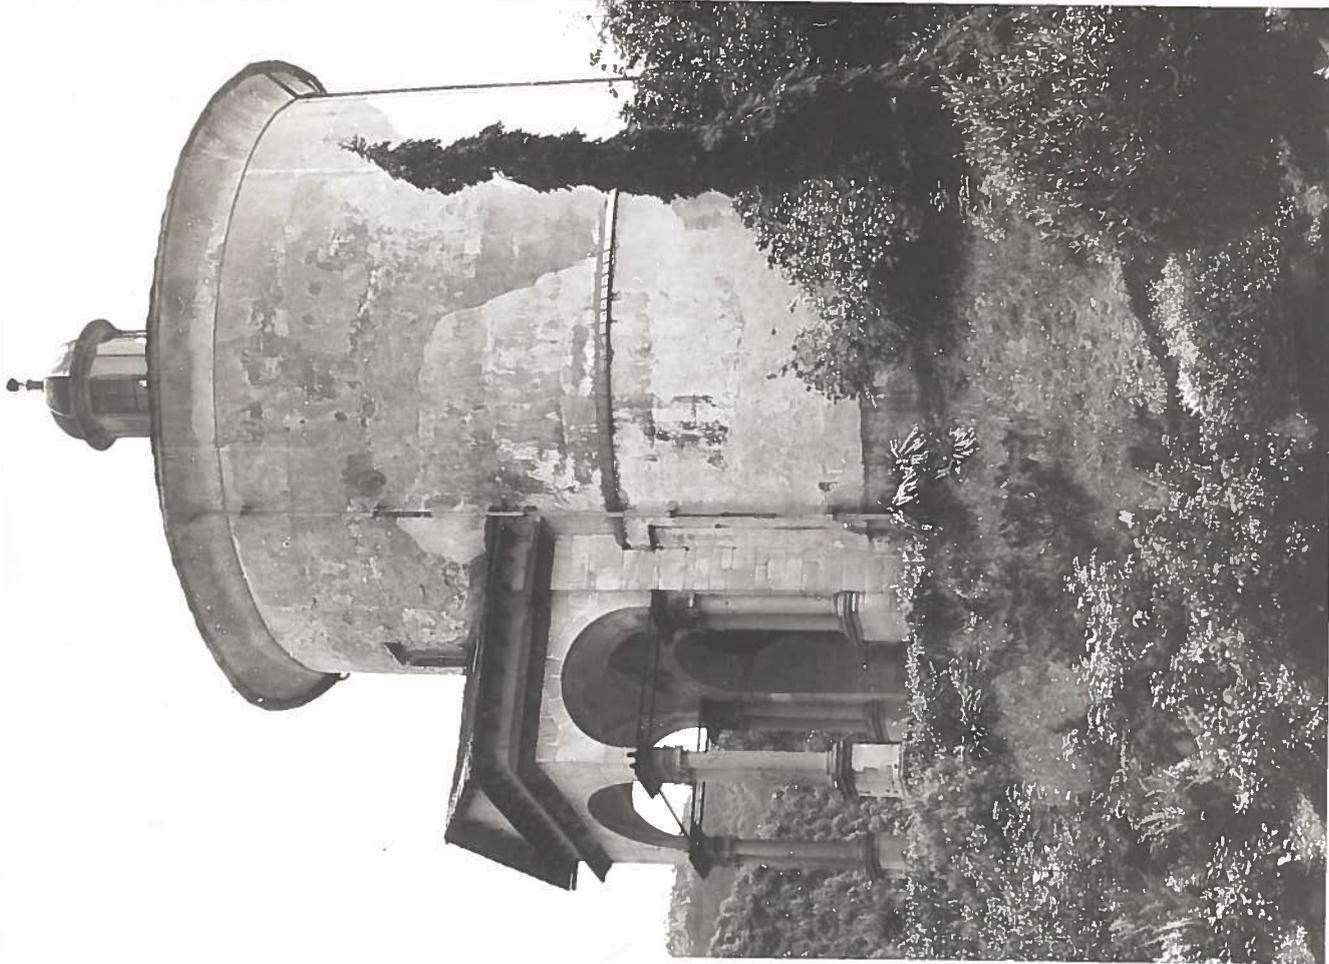
MINISTERO PER I BENI CULTURALI E AMBIENTALI DIREZ. GEN. DELLE ANTICHITA' E BELLE ARTI	REGIONE	N.
01/0 002 2343		ITA:	SOPRINTENDENZA PER I BENI AMBIENTALI ED ARCHITETTONICI DEL PIEMONTE	PIEMONTE	
ALLEGATO N. 3		Comune di Varallo Sesia (VC) - Sacro Monte - Cappella 17. Veduta complessiva.

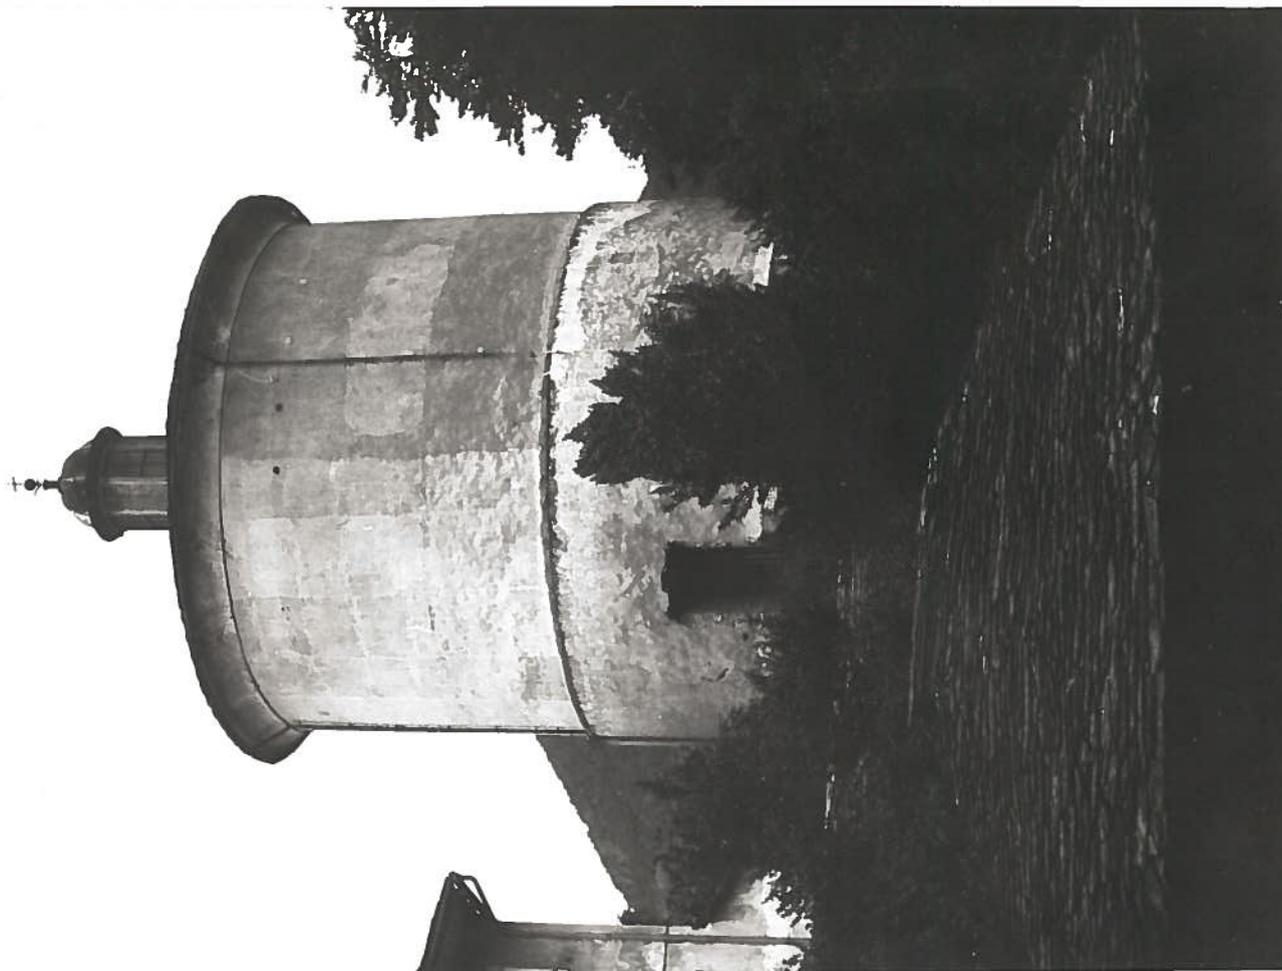
ALLEGATO N. 4

Comune di Varallo Sesia (VC) - Sacro Monte - Cappella 17.
Veduta posteriore con l'ingresso alla parte sottostante.

Attraverso l'apertura retrostante è possibile infatti verificare l'inconsueto spessore del muro perimetrale che, a pavimento, raggiunge i due metri di spessore.

Un vano è stato ricavato nella parte sottostante la scena religiosa interna della "Trasfigurazione di Cristo" che si protende mirabilmente verso l'alto. Questo vano, realizzato da una volta a botte inclinata in pietra irregolare, e così disposto per formare un piano inclinato visibile dall'esterno.

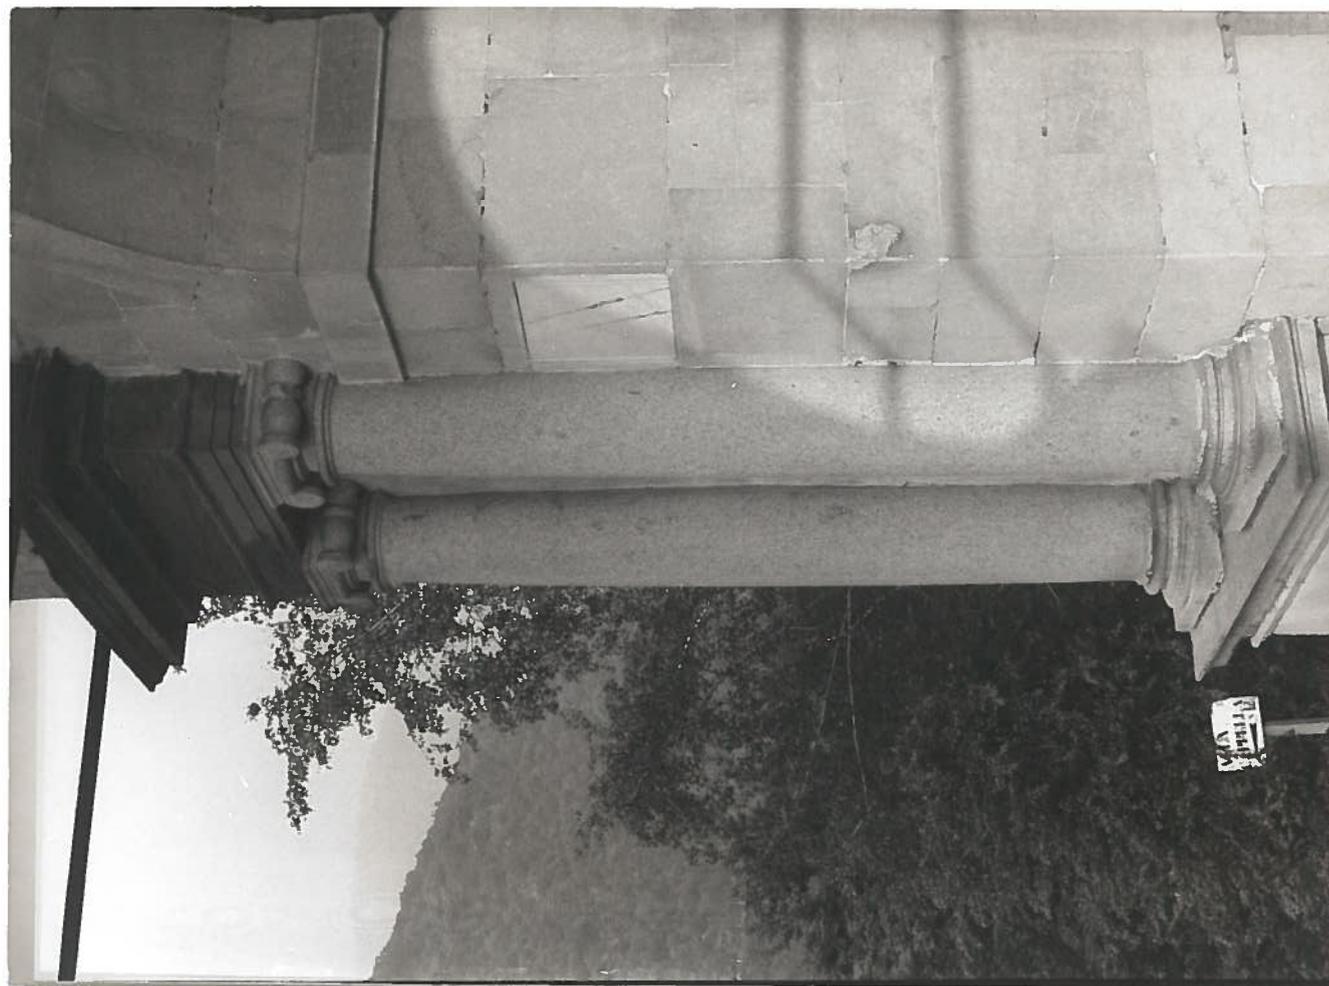
ALLEGATO N. 5

Comune di Varallo Sesia (VC) - Sacro Monte - Cappella 17.
Particolare delle colonne binate di sostegno al portico anteriore.

La totale incuria e la mancanza di ordinaria pulizia e manutenzione, renderanno oneroso tra breve qualsiasi intervento di consolidamento e sistemazione sia del pronao, sia della pregevole scalinata anteriore in via di dissesto.

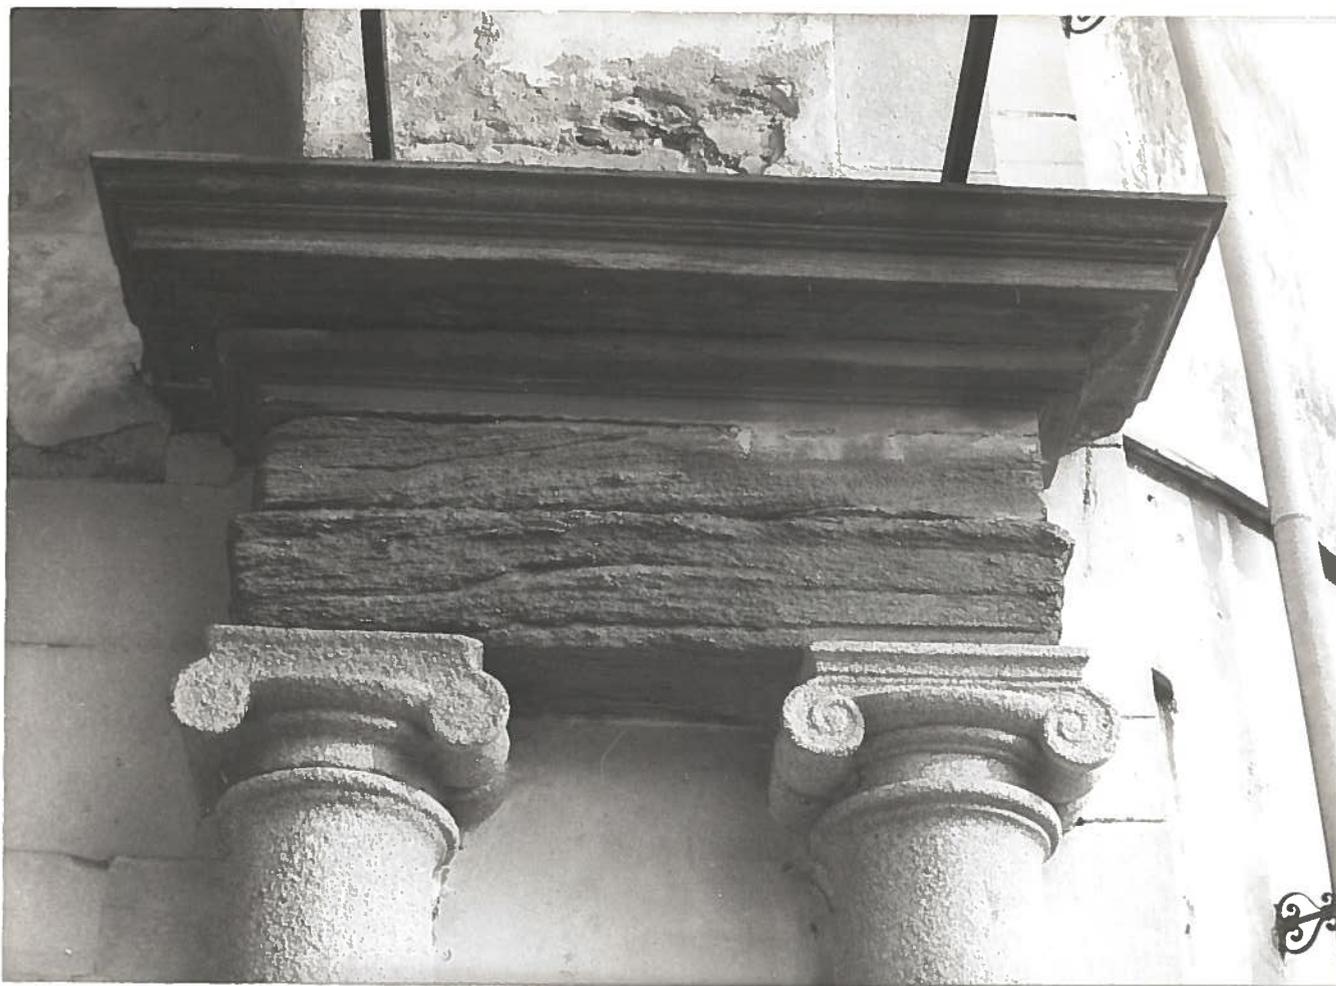
ALLEGATO N. ...6.....

Particolare dell'architrave delle colonne binate di sostegno al portico anteriore.

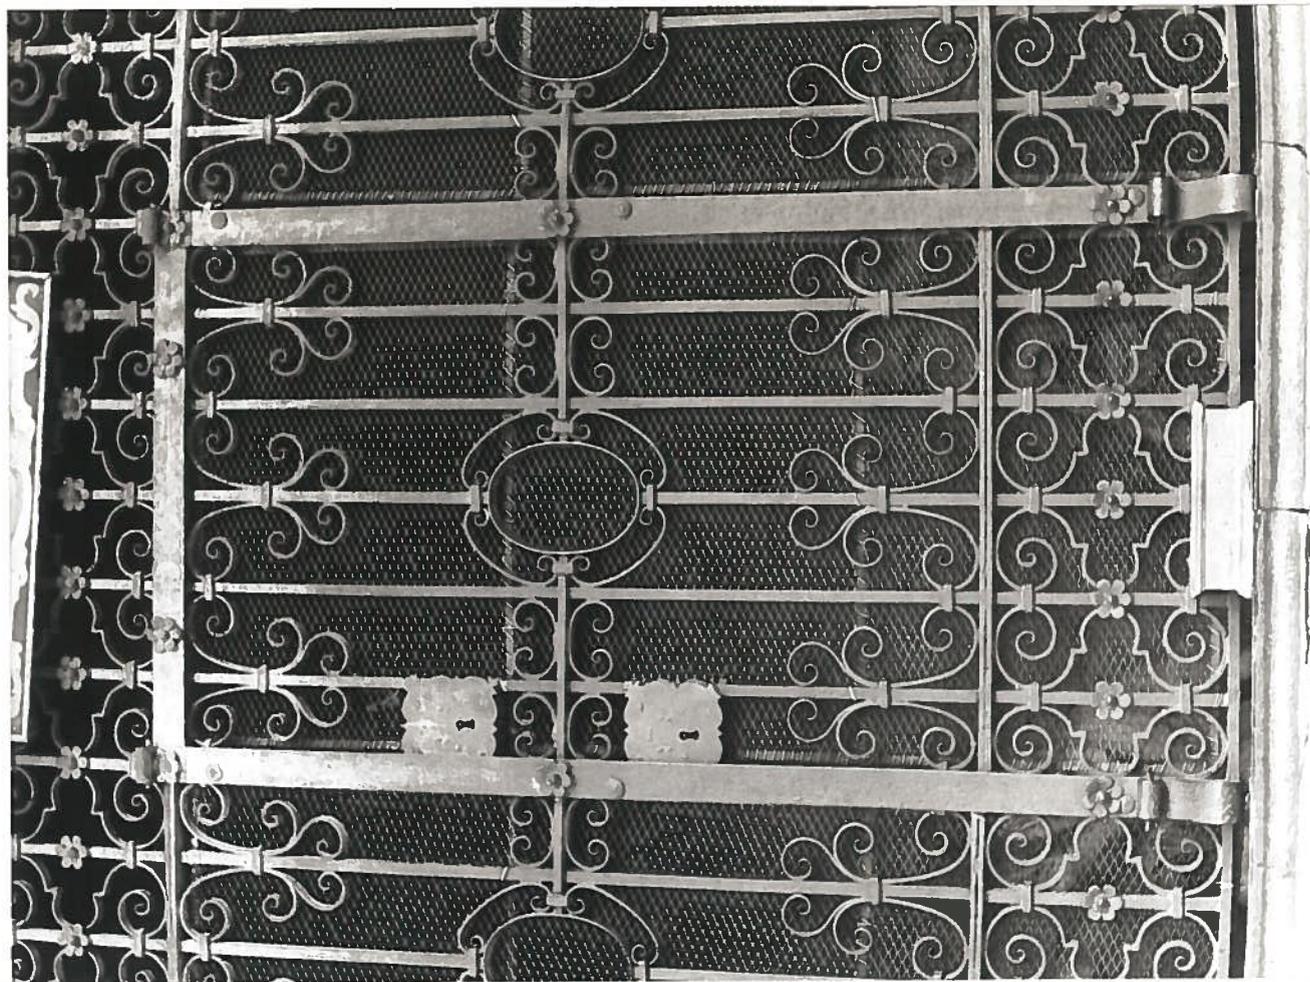
ALLEGATO N. 7Comune di Varallo Sesia (VC) - Sacro Monte - Cappella 17
Particolare della grata inferro battuto del 1676.

Il Pronao anteriore può essere stato collocato in epoca più tarda, forse nel periodo di direzione del Bescapè, poichè l'unica apertura anteriore, dalla cui grata del 1676 è possibile l'accesso, è ricavata con una forte strombatura esterna di mediocre fattura, proprio perchè creata in periodo successivo o forse per applicare il pronao secentesco.

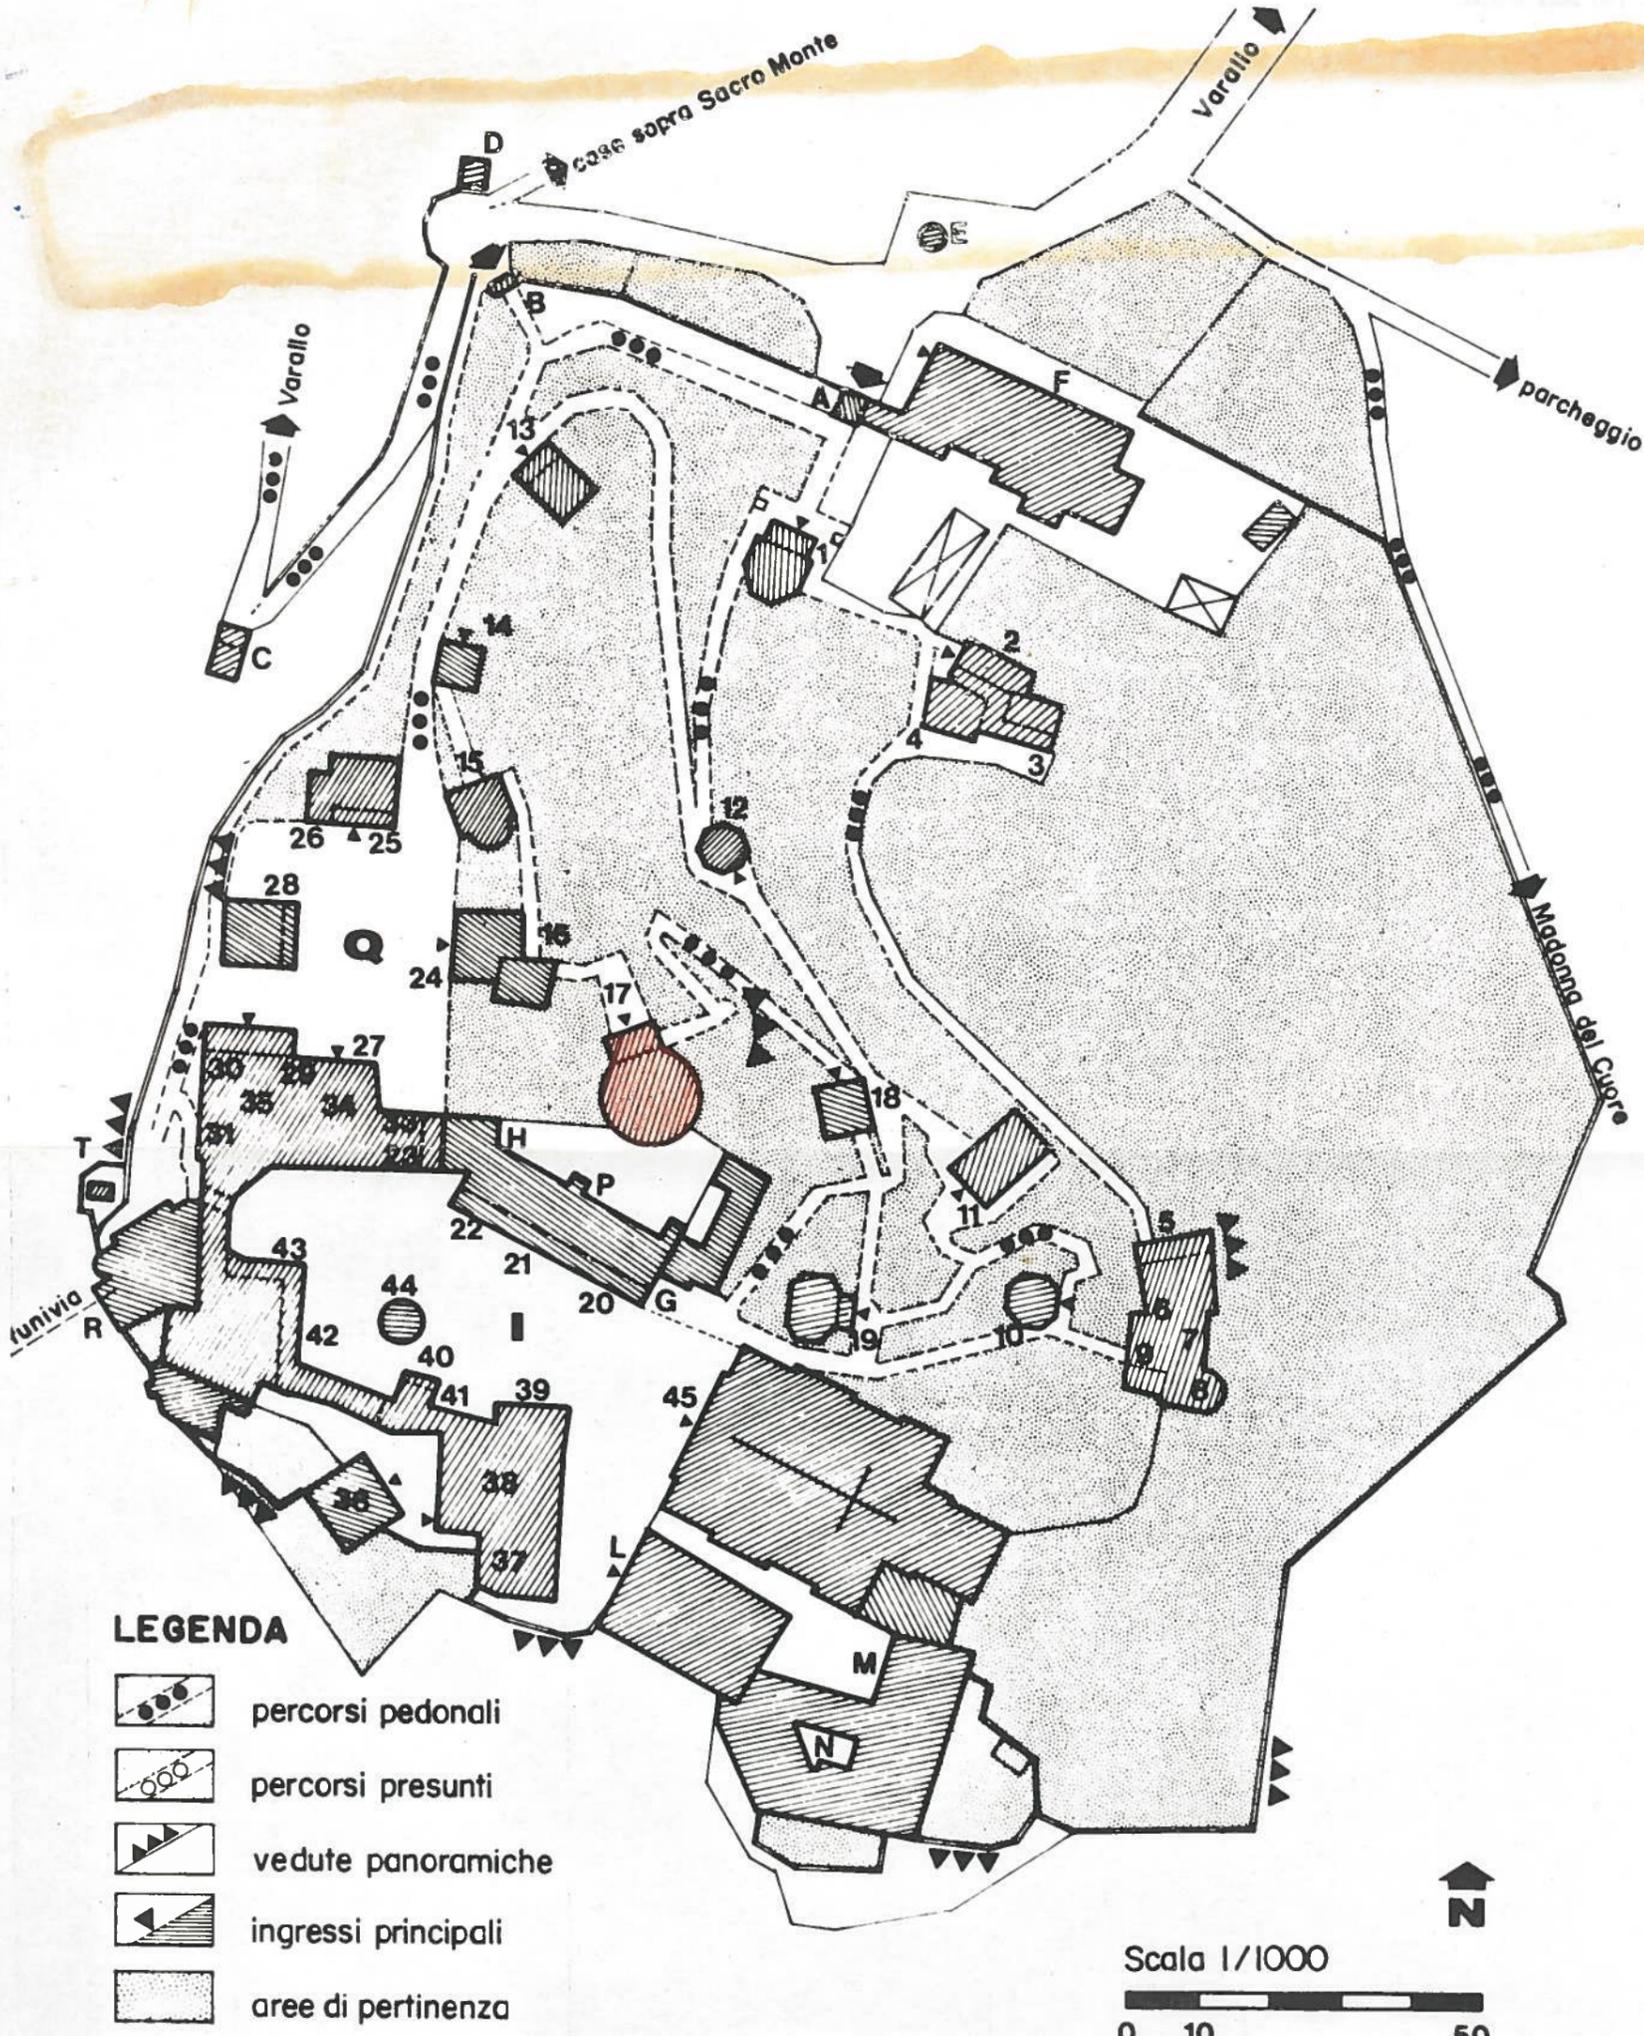
ALLEGATO N. 8

Comune di Varallo Sesia (VC) - Sacro Monte - Cappella 17
Planimetria descrittiva Scala 1/1000.

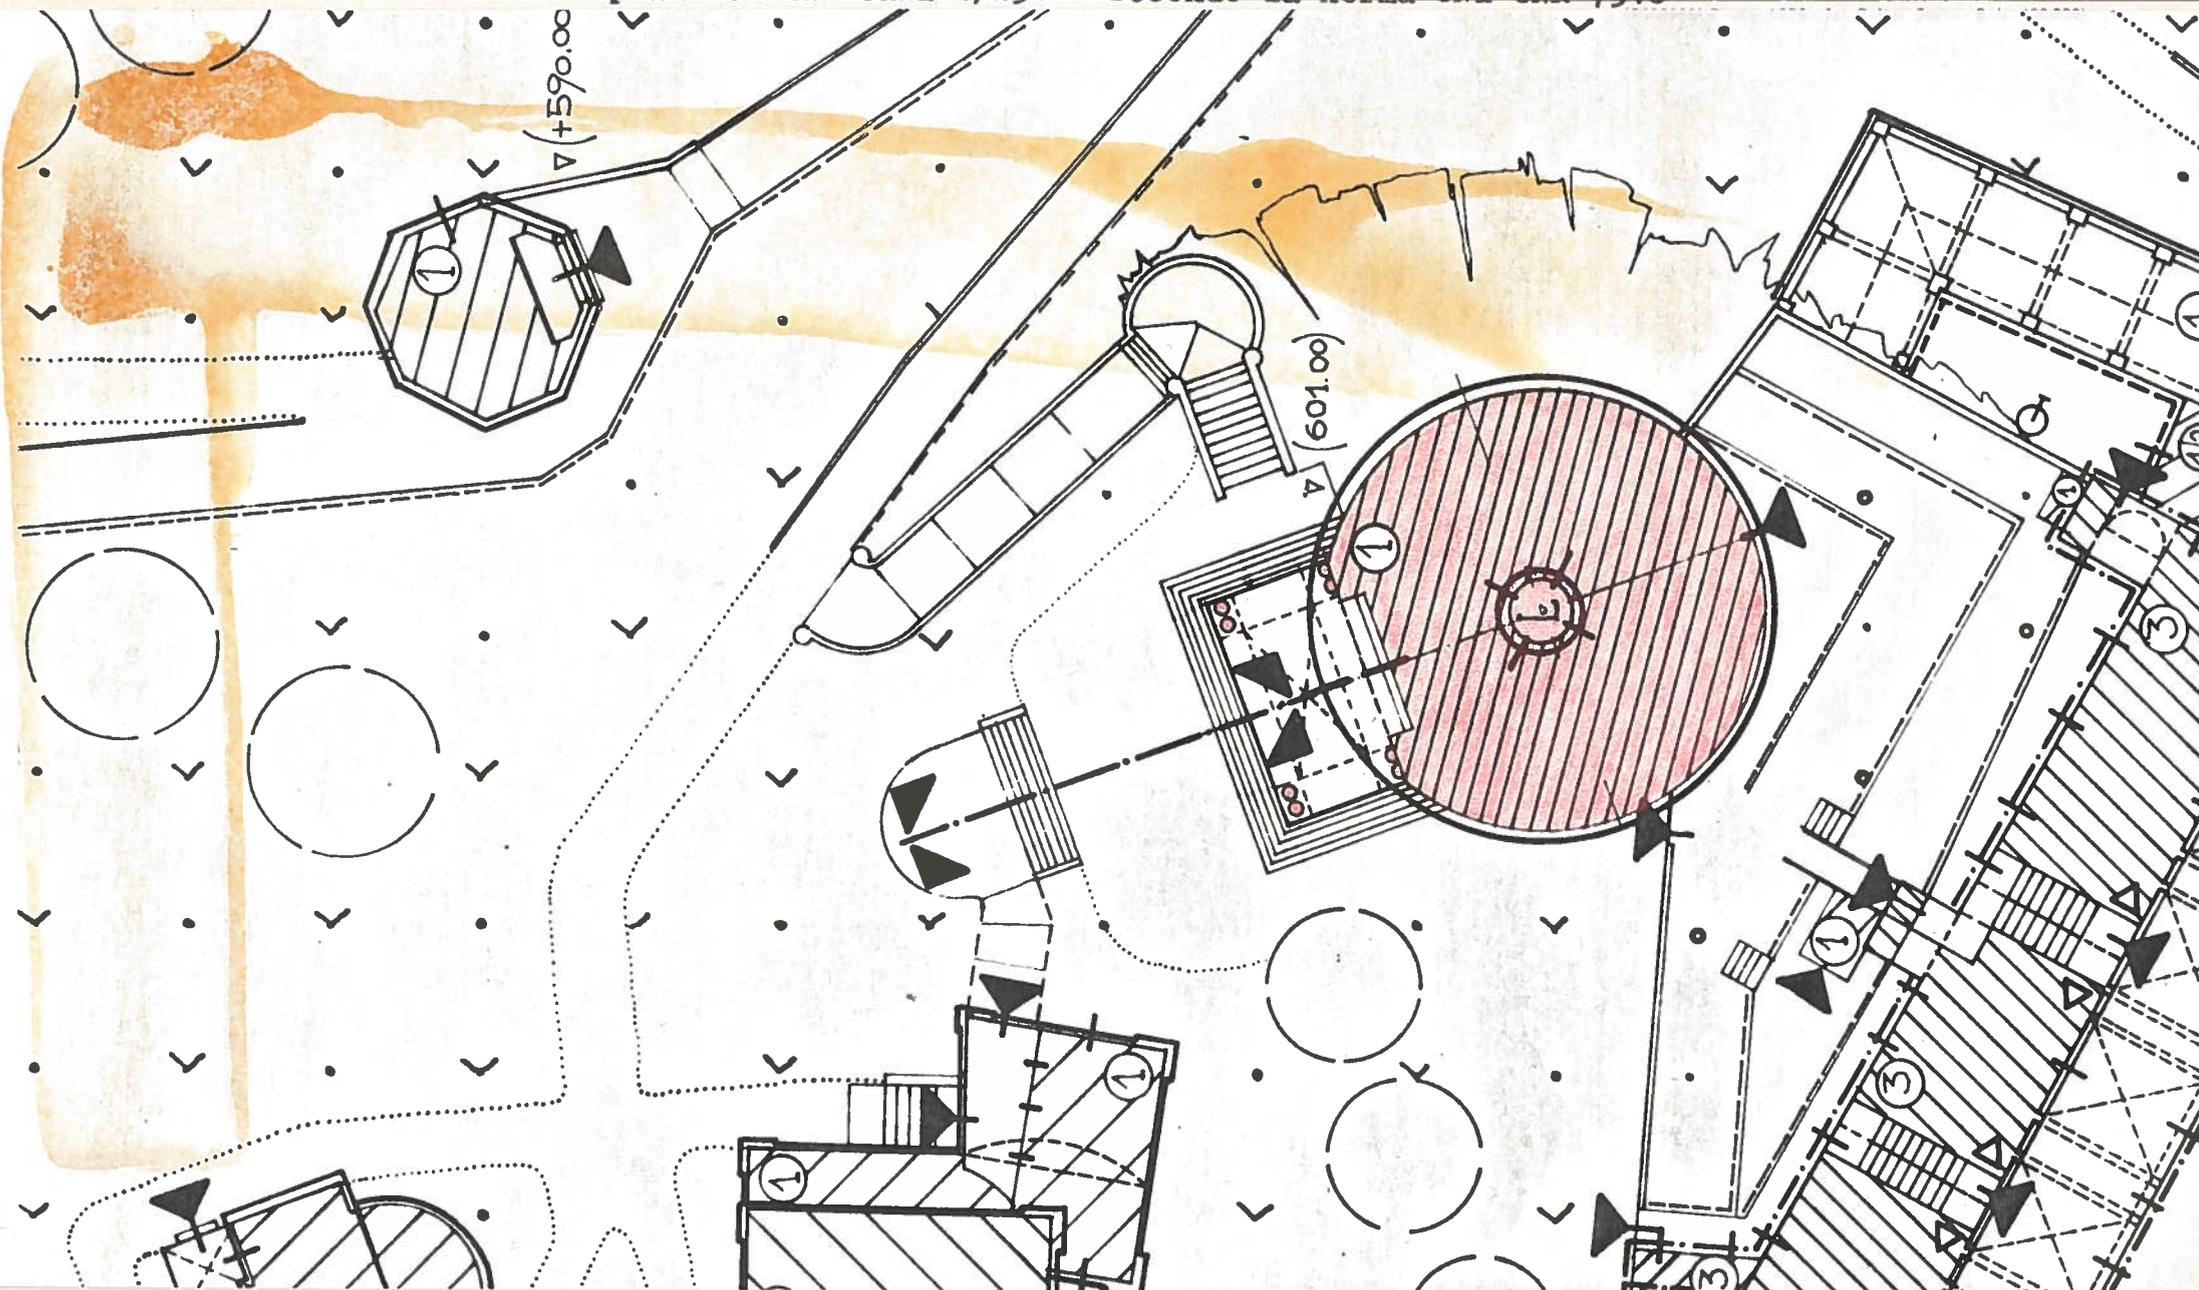
ALLEGATO N. 9

Stralcio planimetria Scala 1/250 - Secondo la norma UNI CNR 7310

PIANTA: perfettamente circolare con portico anteriore a colonne <u>bi</u> <u>nate</u> ed ampia scalinata a base rettangolare di contorno e <u>acces</u> <u>so</u>					
COPERTURE: in pietra locale (lose)					
VOLTE o SOLAI: volta emisferica con lanterna centrale a base circo- lare, e crociera sul portico					
SCALE: nessuna se si esclude quella di contorno a pianta rettango- lare a tre rampe all'esterno					
TECNICHE MURARIE: in pietra irregolare nel corpo principale, in bloc- chi a disegno taglio e disposizione regolare nel portico anterio- <u>re</u>					
PAVIMENTI: in pietra regolare all'esterno					
DECORAZIONI ESTERNE: nessuna; grata divisoria in ferro battuto del 1676					
DECORAZIONI INTERNE: affreschi di Giuseppe e Stefano Danedi detti i Montaldo (ca.1665)					
ARREDAMENTI: nessuno					
STRUTTURE SOTTERRANEE: locale con volta a botte inclinata così dispo- sta per sostenere la scenografia sovrastante della Trasfigura- zione
