MINISTERO PER I BENI CULTURALI E AMBIENTALI DIREZ. GEN. DELLE ANTICHITA' E BELLE ARTI	REGIONE	N.
CODICI	01 00022346 ITA:		SOPRINTENDENZA PER I BENI AMBIENTALI ED ARCHITETTONICI DEL PIEMONTE	PIEMONTE	
PROVINCIA E COMUNE: Comune di Varallo Sesia (Vercelli)	DESCRIZIONE: La cappella ^{(5605237) Roma, 1975 - Ist. Poligr. Stato - S. (c. 400.000)} sorge su uno spuntone di roccia, ancora in parte affiorante ai lati, con pianta regolare perfettamente ottagonale e prospiciente gradinata in pietra tangente, nel suo percorso, il lato d'ingresso. Isolata, circondata dai sentieri sterrati del percorso processionale, ha un unico ingresso, già visibile all'uscita della Cappella n°9, con portalini a stipiti e frontespizio triangolare in pietra sostituito all'originale di cui non si hanno nè tracce visibili, nè documento alcuno dell'avvenuta sostituzione. Un inginocchiatoio ligneo con sovrastante parete di visoria a struttura lignea anch'essa a chiusura a vetri intelaiati in piombo divide lo spazio fruibile dal pubblico, pavimentato in pietra, a taglio e disposizione regolari, dal gruppo plastico pittorico interno riprodotto la scena della Fuga in Egitto. Questo spazio ristretto è controsoffittato i

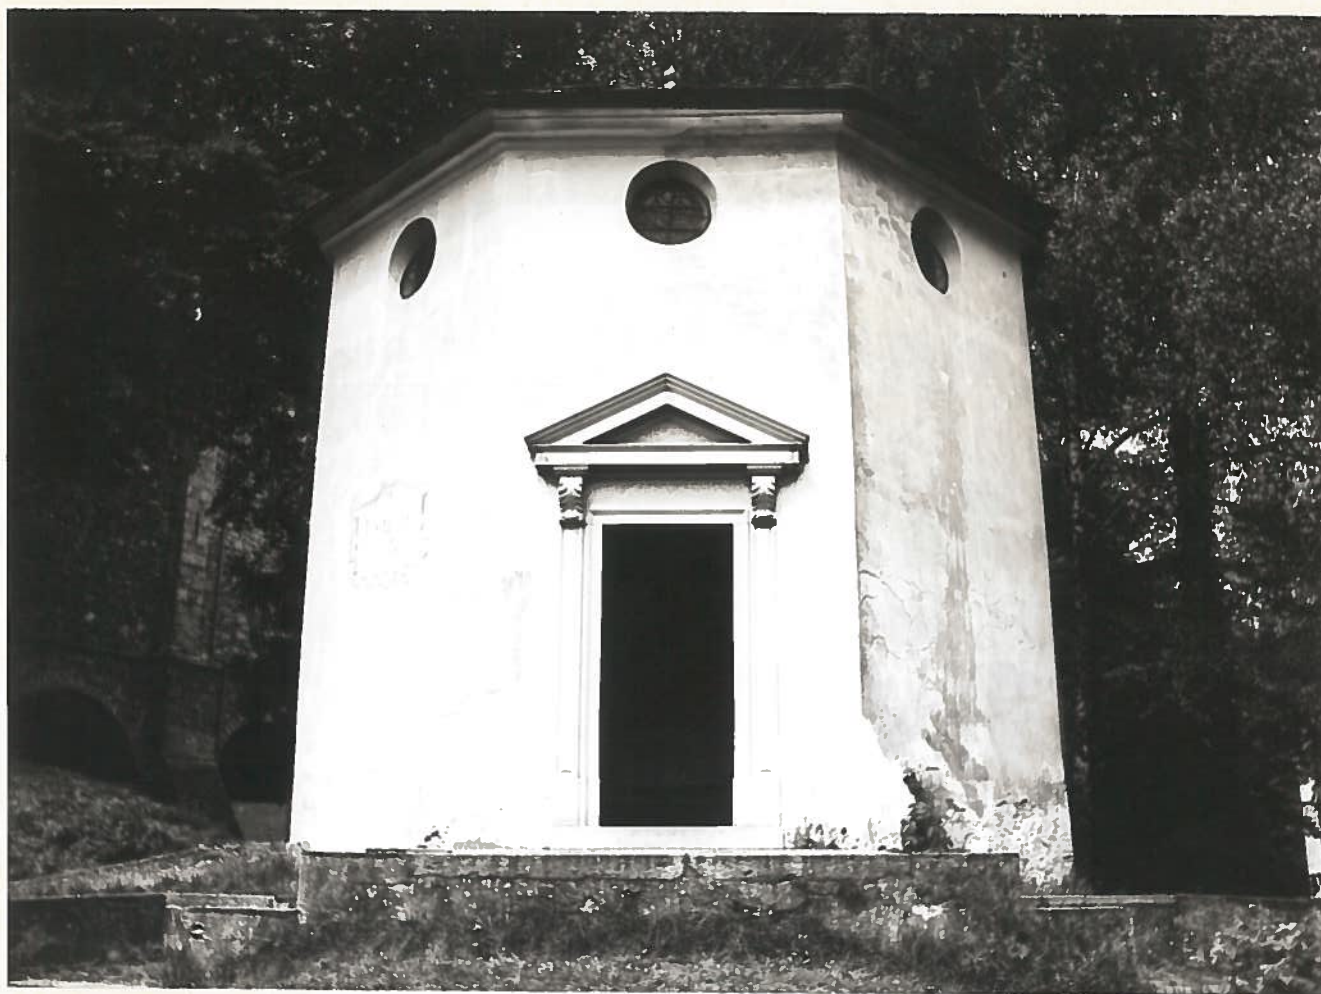
ALLEGATO N.1.....

Comune di Varallo Sesia (VC) - Sacro Monte - Cappella 10.
Prospetto anteriore.

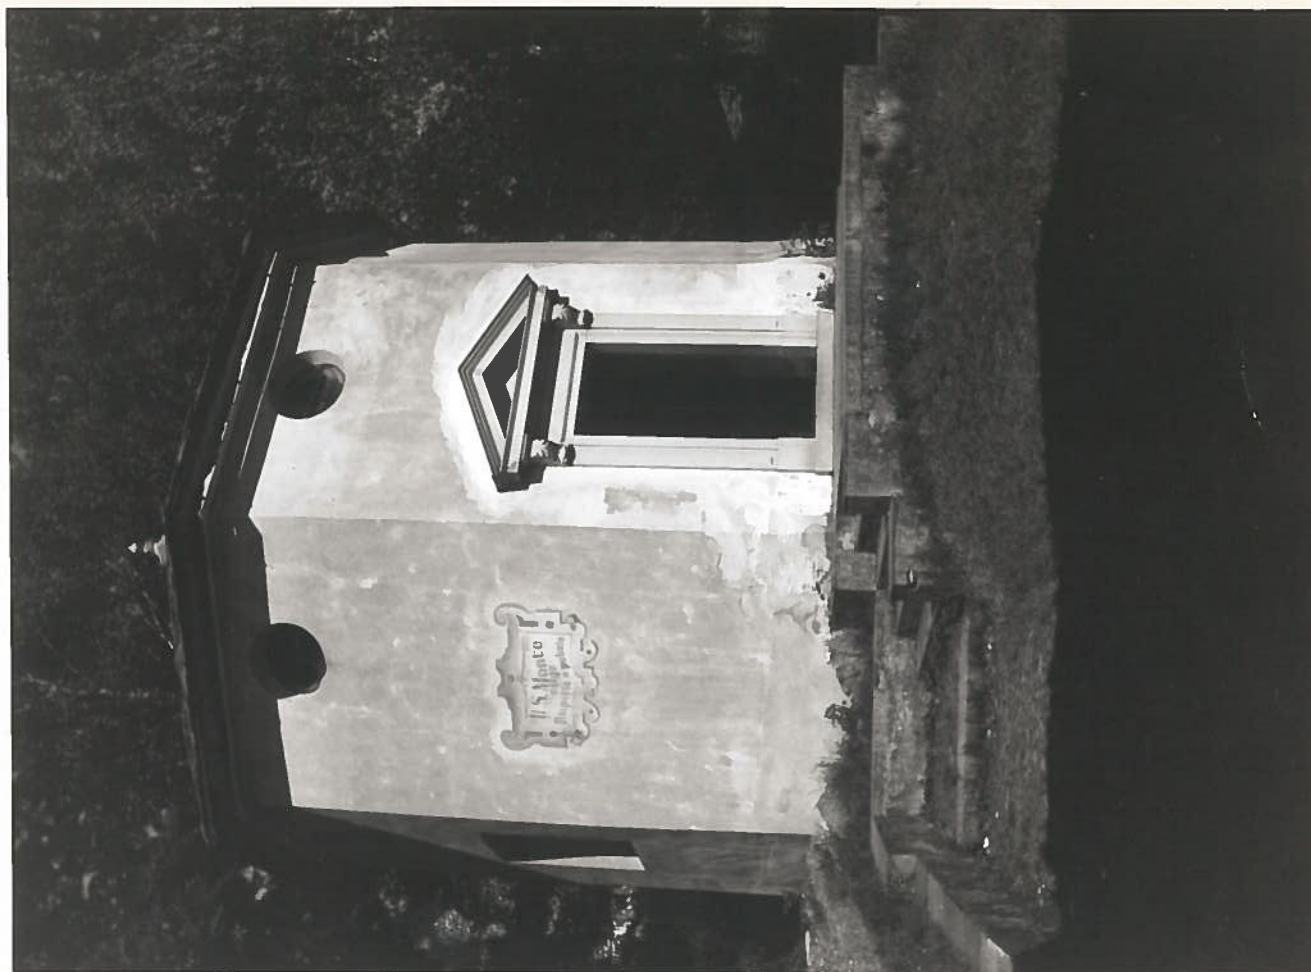
ALLEGATO N. 2

Prospetto anteriore. Il portalino anteriore è stato sostituito.

Sostituzione del portalino in pietra avvenuta intorno al 1960.

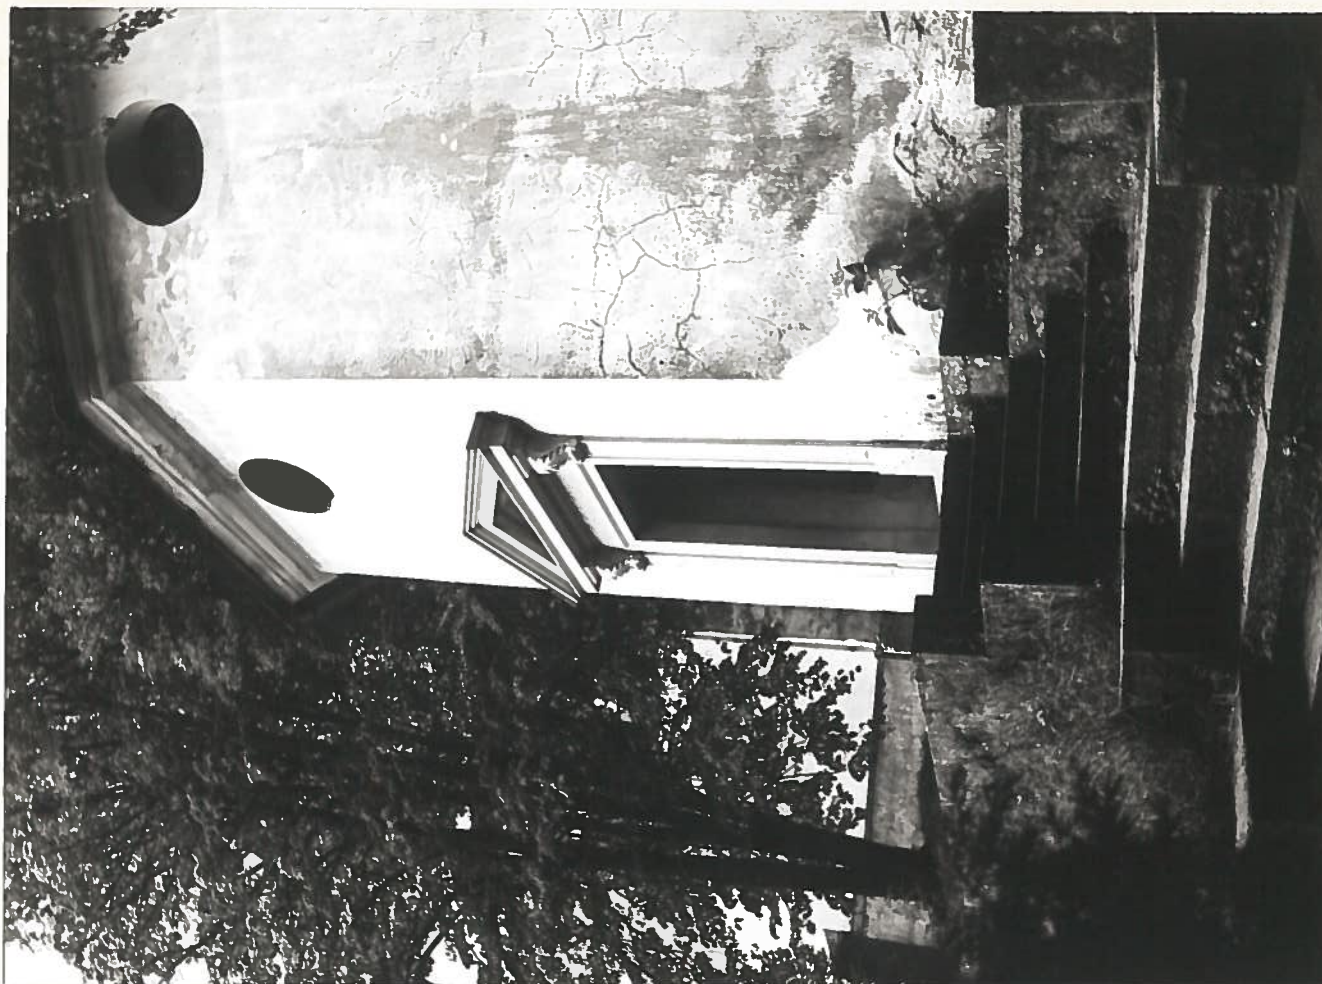
ALLEGATO N. 3

Il percorso processionale si svolge tangente all'ingresso della cappella.

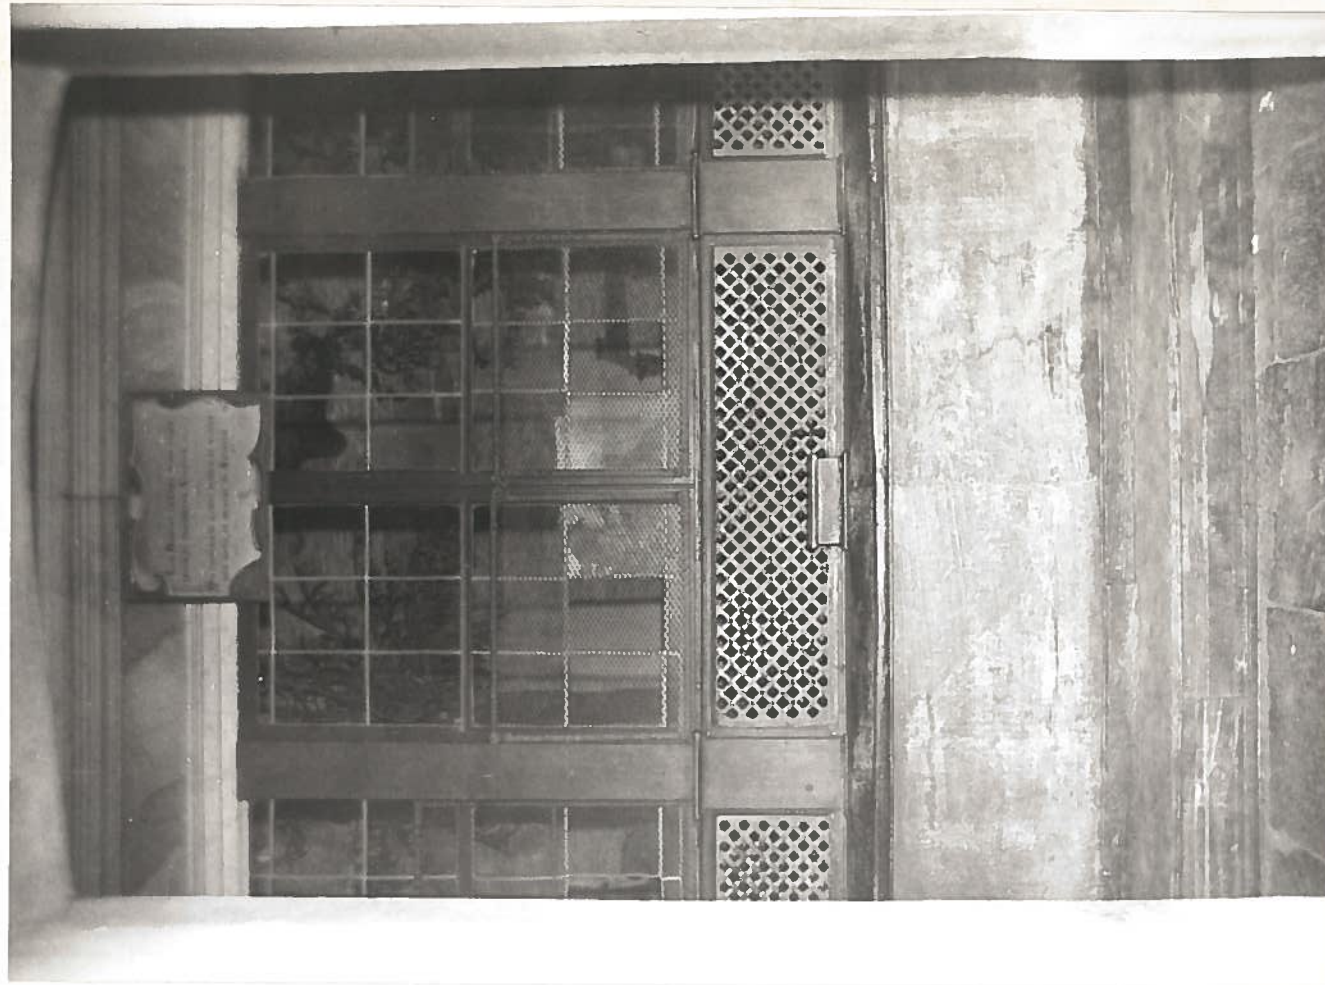
ALLEGATO N. 5

Particolare dell'inginocchiatoio e della parete vetrata divisoria interna.

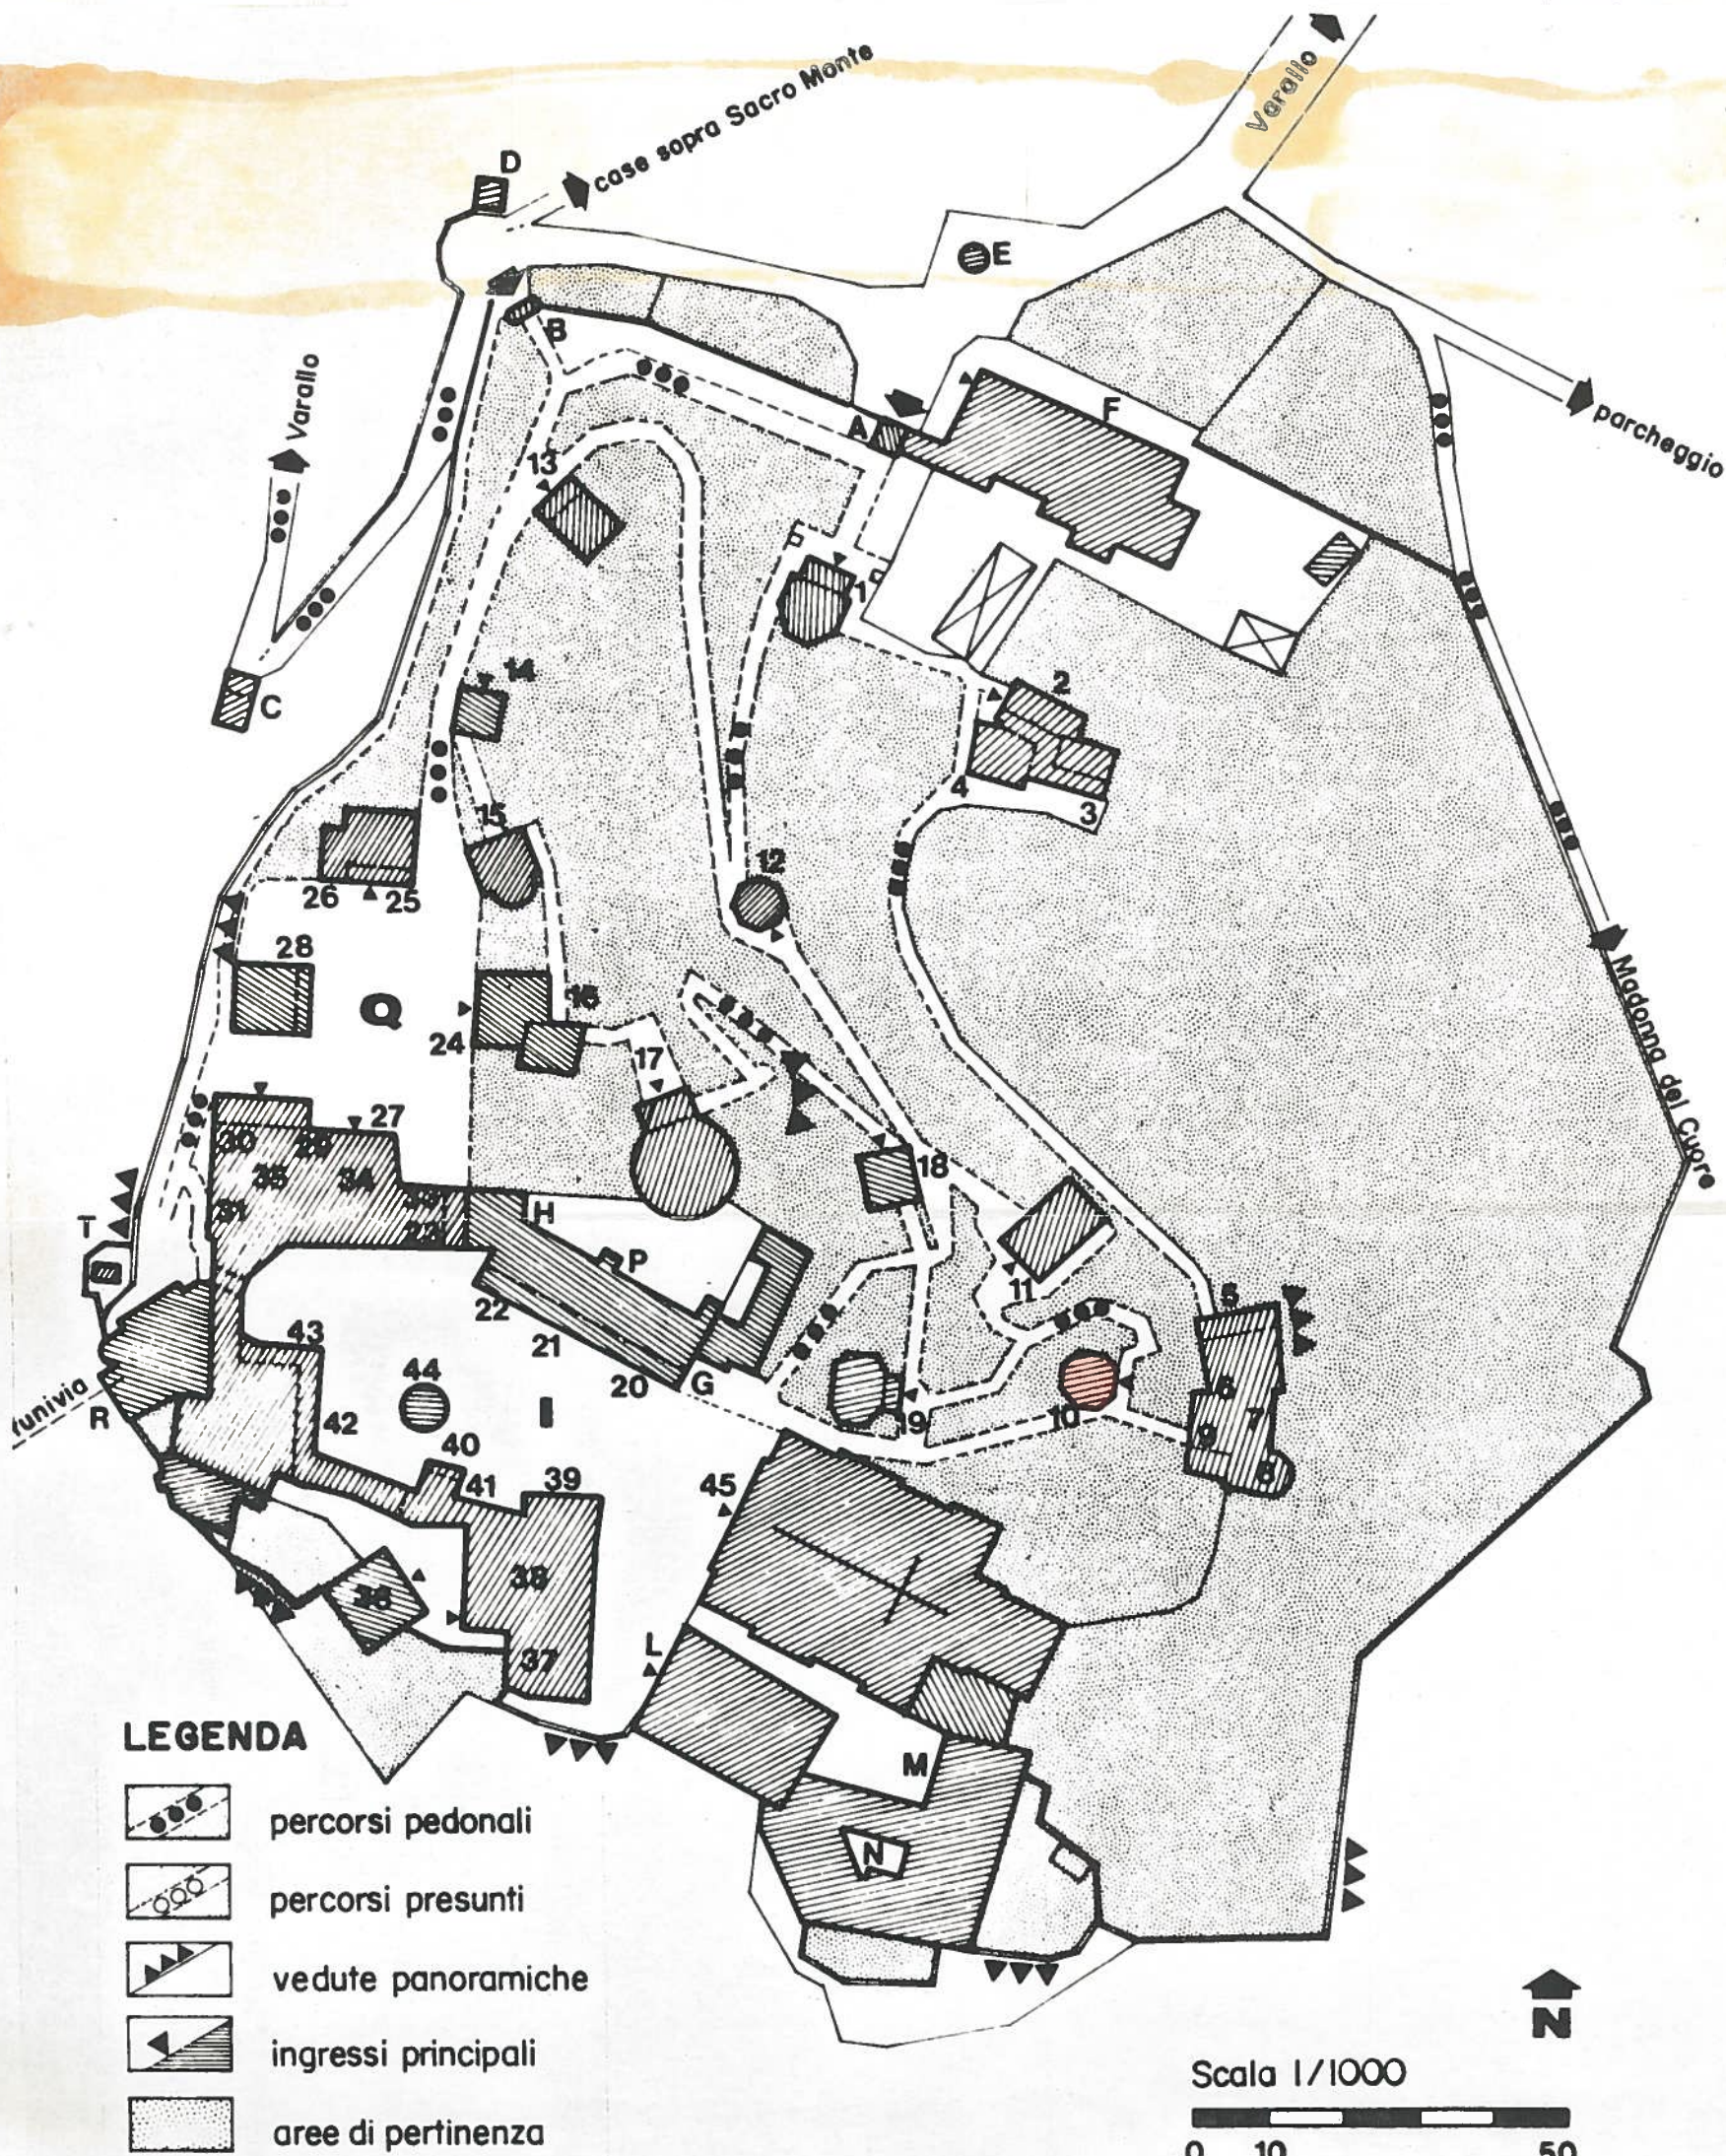
ALLEGATO N. 6

Comune di Varallo Sesia (VC) - Sacro Monte - Cappella 10.
Planimetria descrittiva 1/1000.

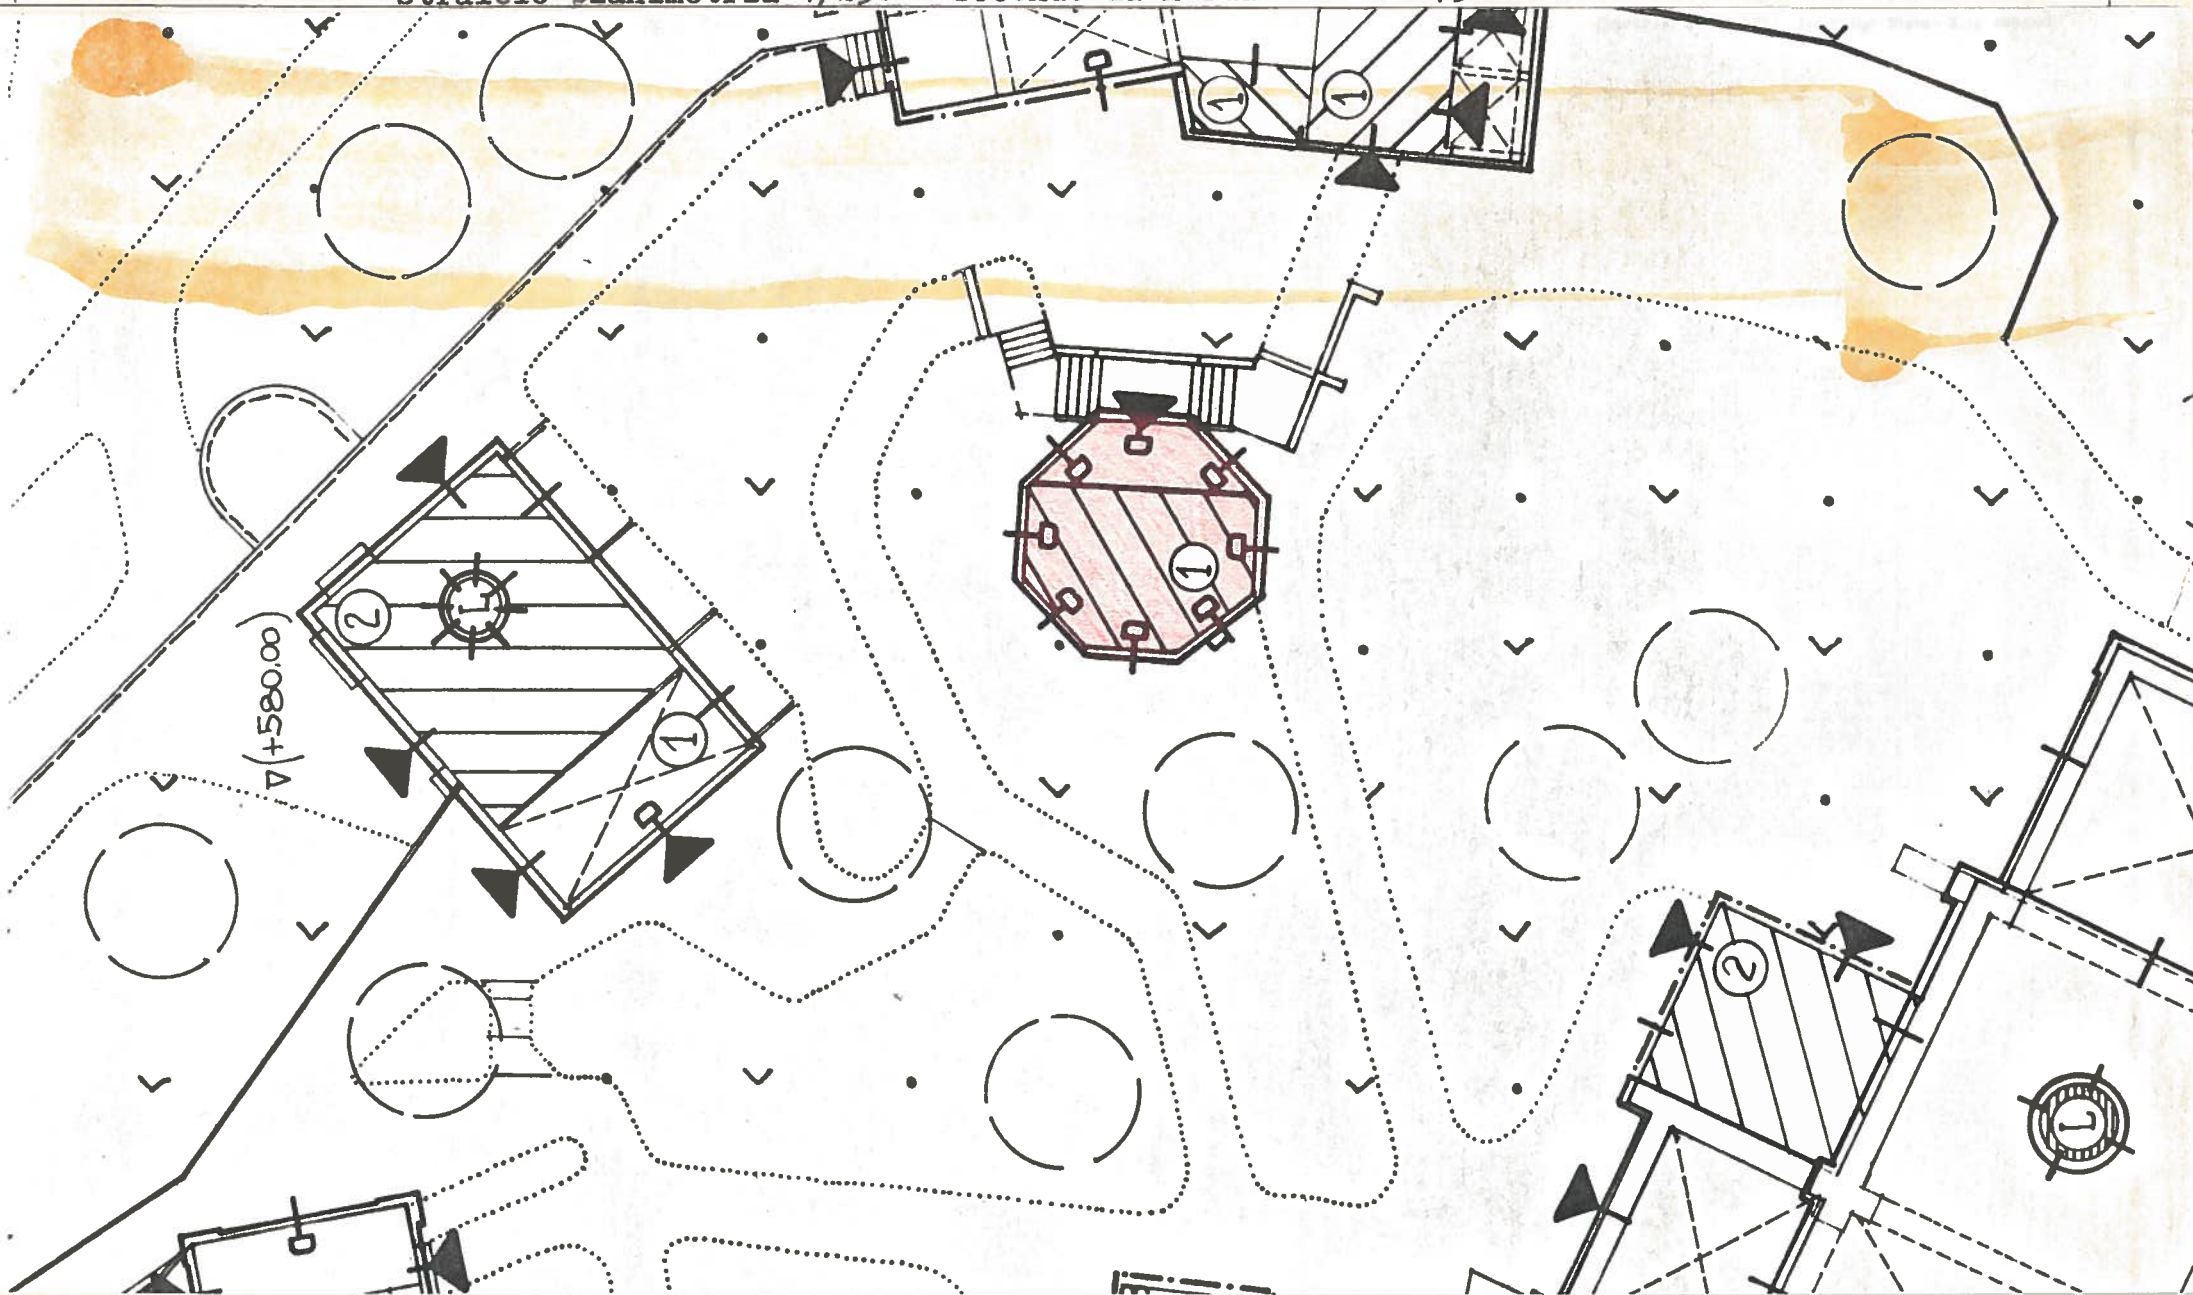
ALLEGATO N. 7

Comune di Varallo Sesia (VC) - Sacro Monte - Cappella 10
Stralcio planimetria 1/250 - Secondo la norma UNI CNR 7310.

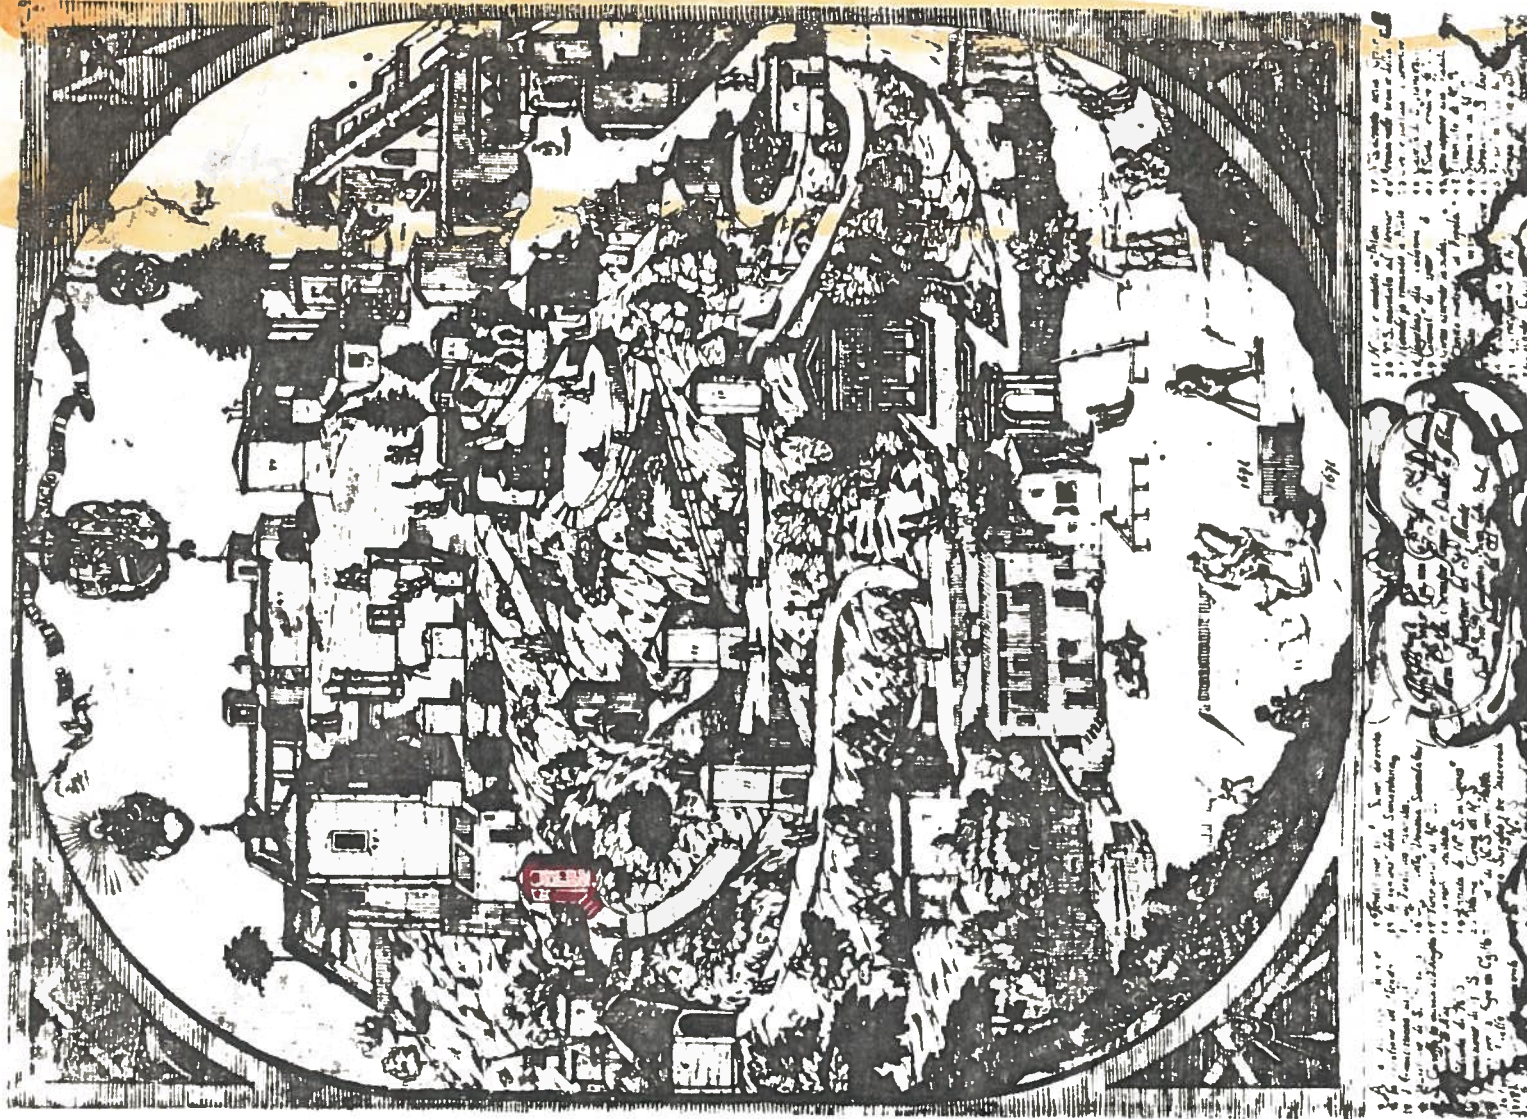
ALLEGATO N. 8

Comune di Varallo Sesia (VC) - Sacro Monte - Cappella 10.
Incisione di Gaudenzio Sceti del 1649/71.

« Il Vero Ritratto del Sacro Monte di Varallo ». È un'incisione su rame di Gaudenzio Sceti, del 1671, ricavata però da altra incisione anonima, anteriore al 1649. Reca in alto nel mezzo lo stemma di Spagna (Museo di Varallo e Gabinetto delle stampe del Museo Sforzesco di Milano).

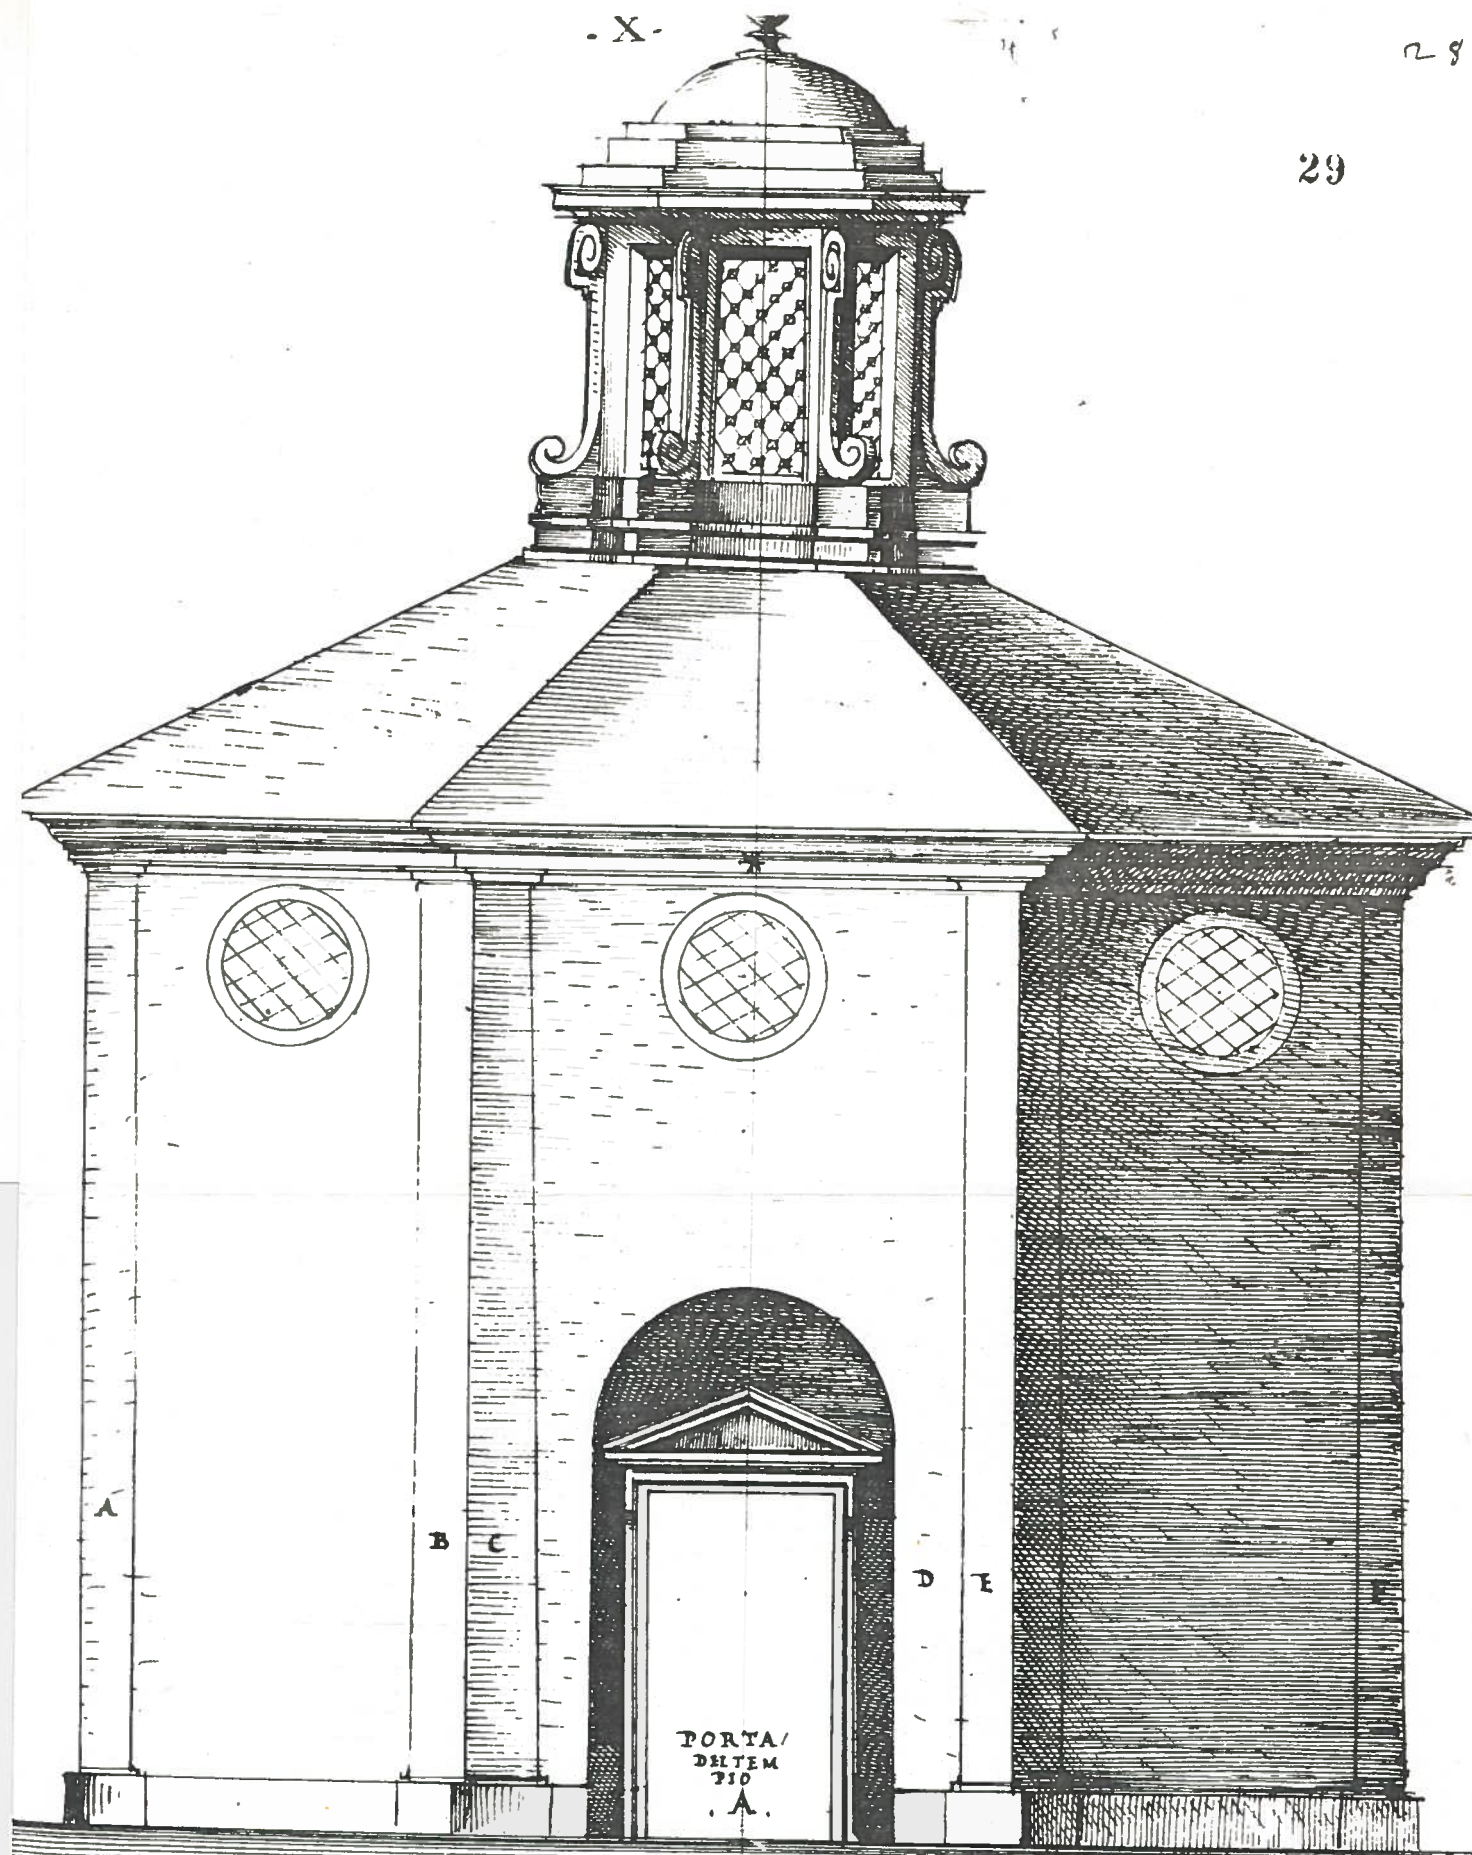
ALLEGATO N. 9

Prospetto del progetto Alessiano pensato per la Cappella della "Strage degli Innocenti"
dal LIBRO DEI MISTERI di G. Alessi - Vol. I.

IL TEMPIO DE GL' INOCENTI DA LA BANDA DE FORE

*La Cornice di questo Tempio segnata * si douera fare di Putra d'ess' argello et il medesimo li pilastri che
sonno nella faccia dauante segnate A. B. C. D. E. F. li quali seranno piani et usiran del mudo. li ornati in circa*

VICENDE COSTRUTTIVE - NOTIZIE STORICO - CRITICHE: La cappella a forma di tempietto ottagonale isolato fu ideata e costruita su disegno alessiano tra il 1580 ed il 1583. I disegni conservati nel "Libro dei Misteri" nell'Archivio D'Adda di Varallo S. e che si riferiscono a questa fabbrica (All.9) nè provano però una diversa destinazione nell'ambito del percorso religioso ideale. Essa infatti era stata predisposta dall'Alessi per la "Strage degli Innocenti", scena questa che data la sua complessità si preferì collocare in altro edificio di maggiori dimensioni costruito poi in epoca più tarda. La Cappella dell'attuale "Fuga in Egitto" è uno dei tanti esempi, frequenti anche in altri Sacri Monti, di costruzione a pianta centrale, in cui lo sviluppo tematico, ha portato ad un perimetro circolare inscritto in un ottagono regolare cui gli ambiti esterni formano elemento di transizione tra le due configurazioni estreme. All'interno sono contenute cinque statue attribuite a Fermo Stella attorniate dal paesaggio egiziano dipinto dal Chignolo e che una iscrizione interna ricorda rifatto nel 1886 dal pittore parmense Francesco Burlazzi, con i proventi del legato Lorenzo Zoppetti di Varallo. Il portalino centrale d'ingresso con timpano è di recente fattura e non si hanno notizie o documenti dell'avvenuta sostituzione intorno al 1960.
