A	N. CATALOGO GENERALE	N. CATALOGO INTERNAZIONALE	MINISTERO DELLA PUBBLICA ISTRUZIONE DIREZ. GEN. DELLE ANTICHITÀ E BELLE ARTI	REGIONE
CODICI	17/00028298	ITA:	Soprintendenza ai monumenti	4 Basilicata
PROVINCIA E COMUNE			DESCRIZIONE	
MT. Ferrandina			Palazzo Cantorio è un grosso edificio signorile risalente al sec. XVIII, il più grande ed il più importante della città di Ferrandina. La costruzione, quasi interamente in mattoni, riccamente decorata con lesene, capitelli e cornici, è a 3 piani, l'ultimo, sulla facciata che si apre su via dei Mille, è rimasto incompiuto.	
LUOGO			L'ingresso vero e proprio del palazzo si apre all'interno del cortile scoperto al quale si accede da via dei Mille ed è ornato da un portale in pietra risalente al 1756, sovrastato da stemma gentilizio.	
Via dei Mille			L'ala residenziale del palazzo è quella che affaccia sull'ampio giardino che lo circonda, mentre nella parte rimasta incompiuta verso via dei Mille, dovevano essere i locali per la servitù.

OGGETTO				
Palazzo Cantorio				
CATASTO				
f. IOI p. 738				
CRONOLOGIA				
sec. XVIII				
AUTORE				
DEST. ORIGINARIA				
Palazzo signorile				
USO ATTUALE				
palazzo signorile				
PROPRIETÀ				
Cantor

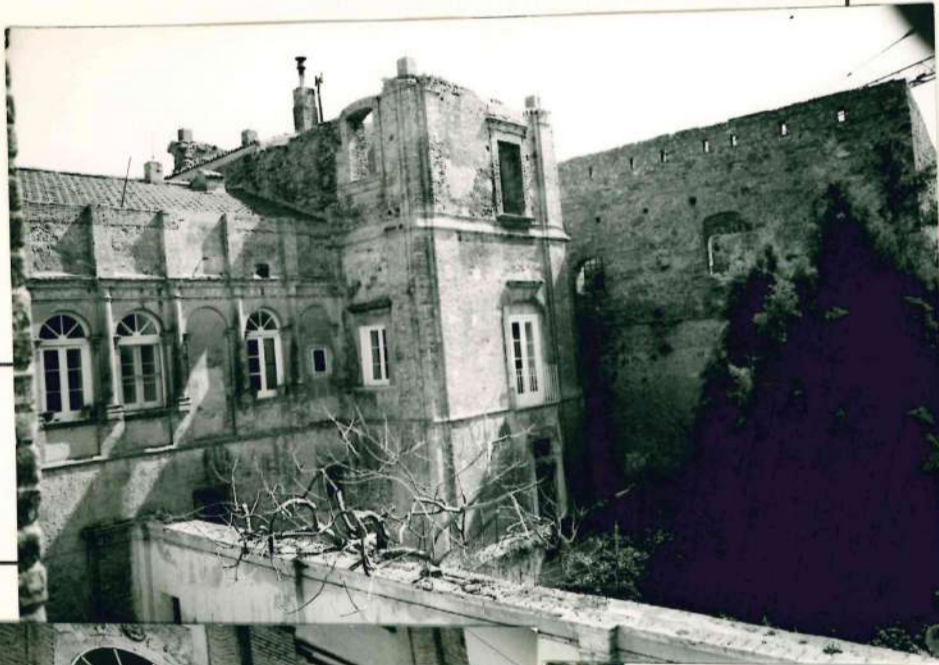
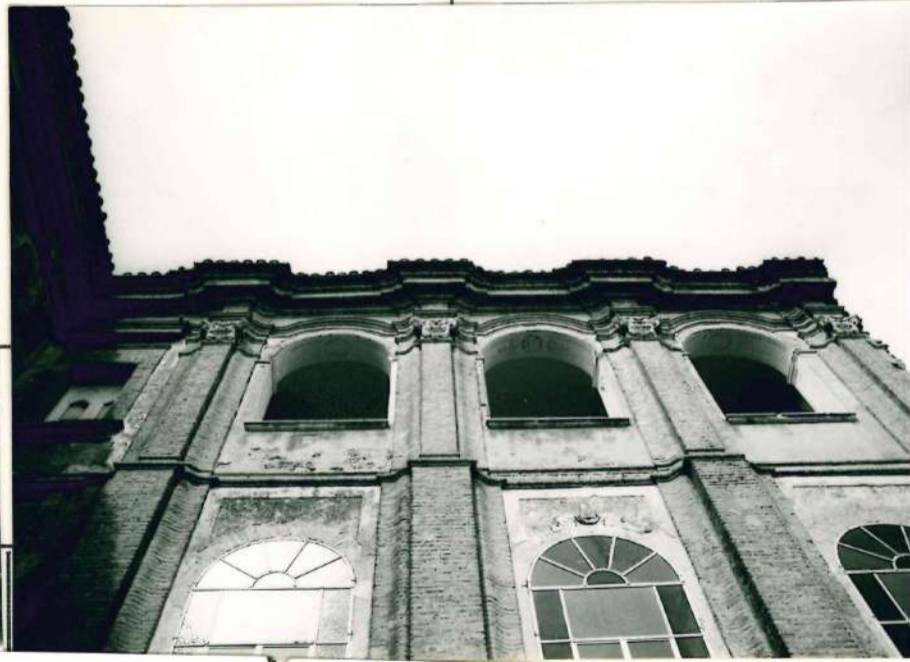
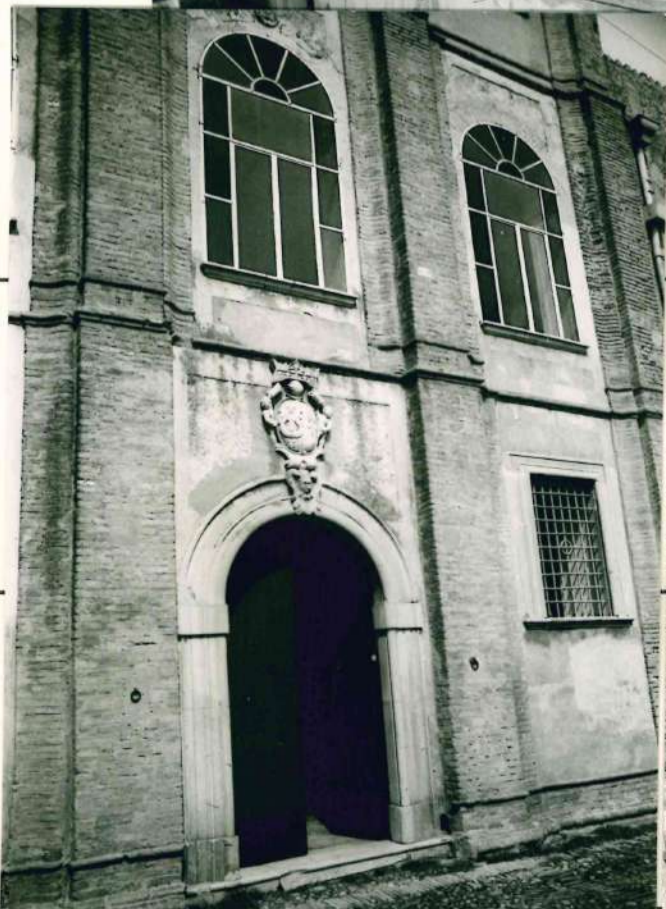
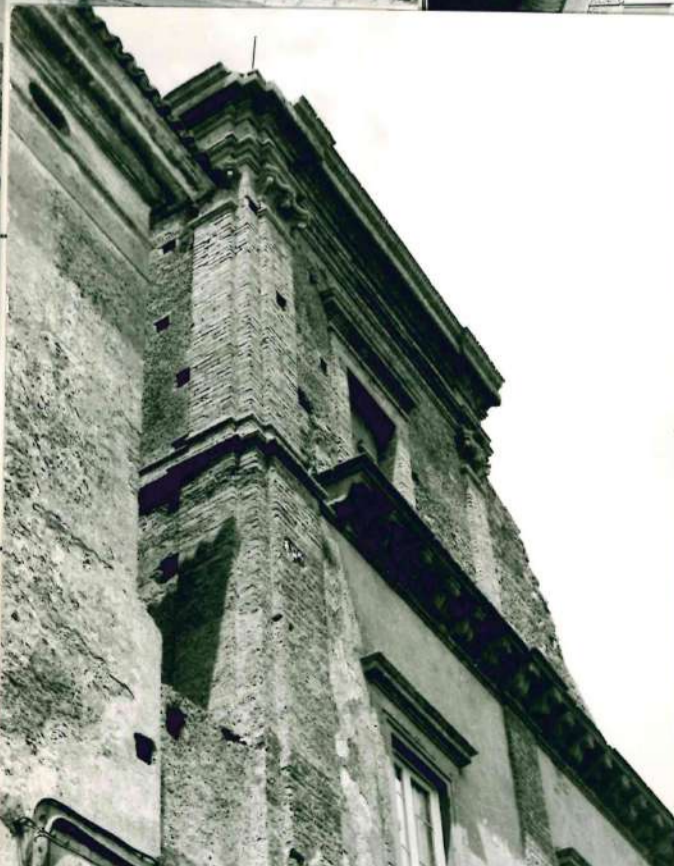
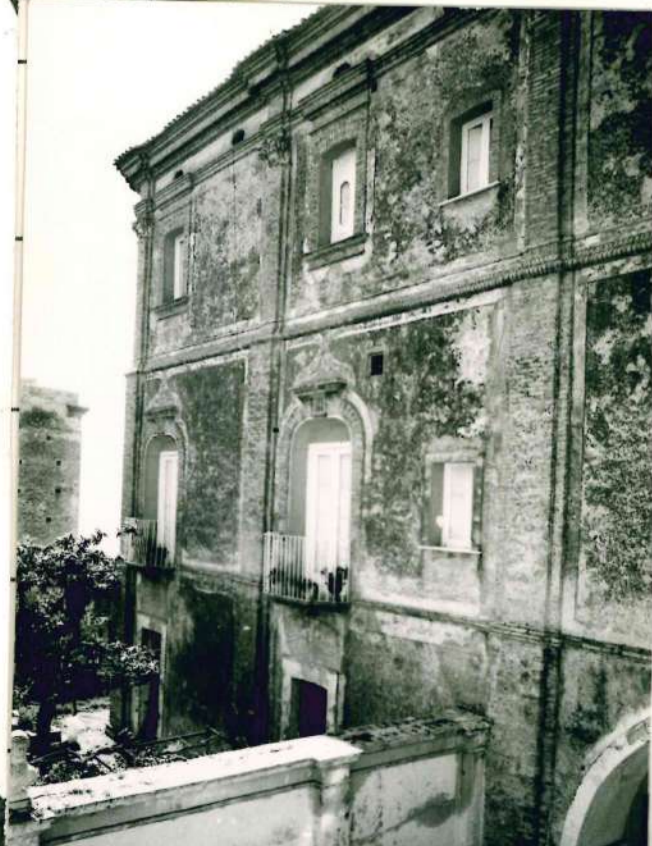
Sia formalmente che dal punto di vista costruttivo, il palazzo Cantorio è da riconnettere, infatti alla Chiesa domenicana. Ciò si nota nell'elegante uso del mattone lasciato a vista e usato quale elemento decorativo nei capitelli, nelle lesene e nelle modanature di pretto gusto settecentesco che sottolineano e scandiscono sulla facciata le parti dell'edificio.

La costruzione del palazzo fu lasciata incompiuta; ciò è visibile dal cortile interno e sulla facciata su via dei Mille, dove una sorta di cornice sorretta da mensole farebbe pensare o ad un lungo balcone o più probabilmente, ad una cornice di coronamento superiore dell'edificio che doveva forse limitarsi in un primo tempo ad un solo piano d'altezza.

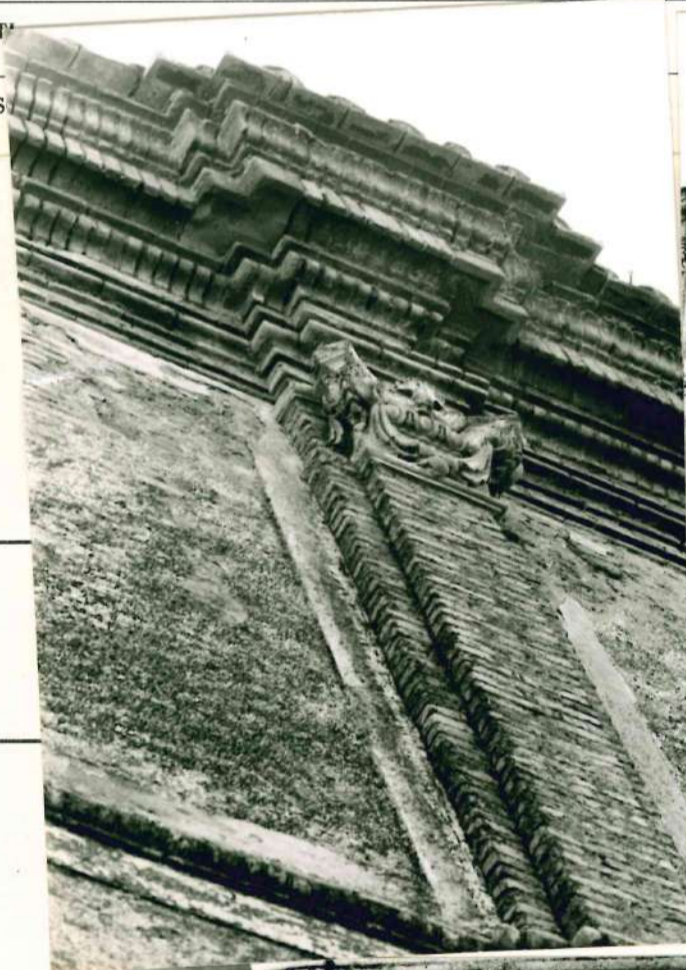
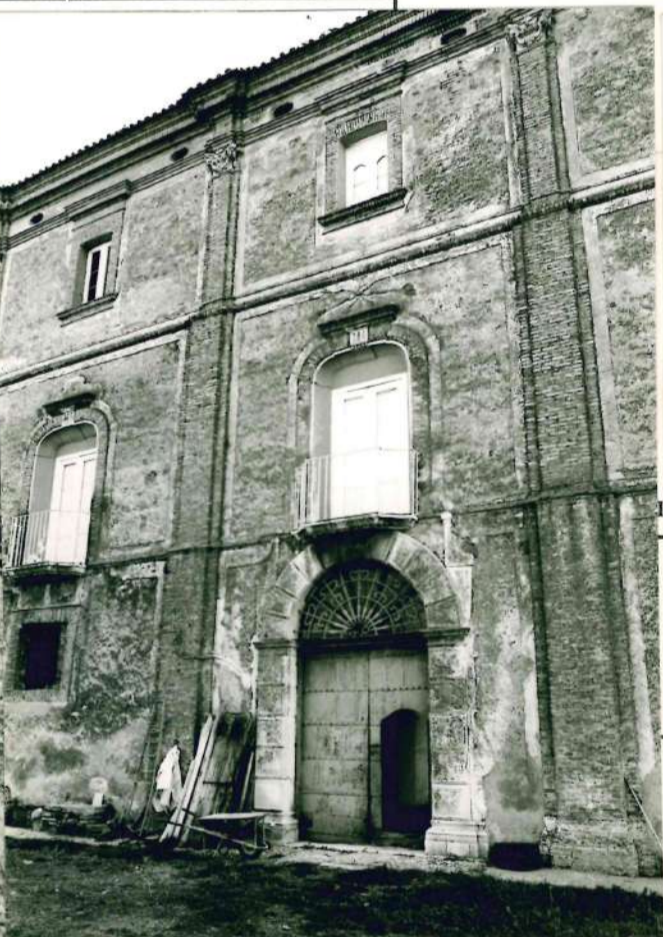
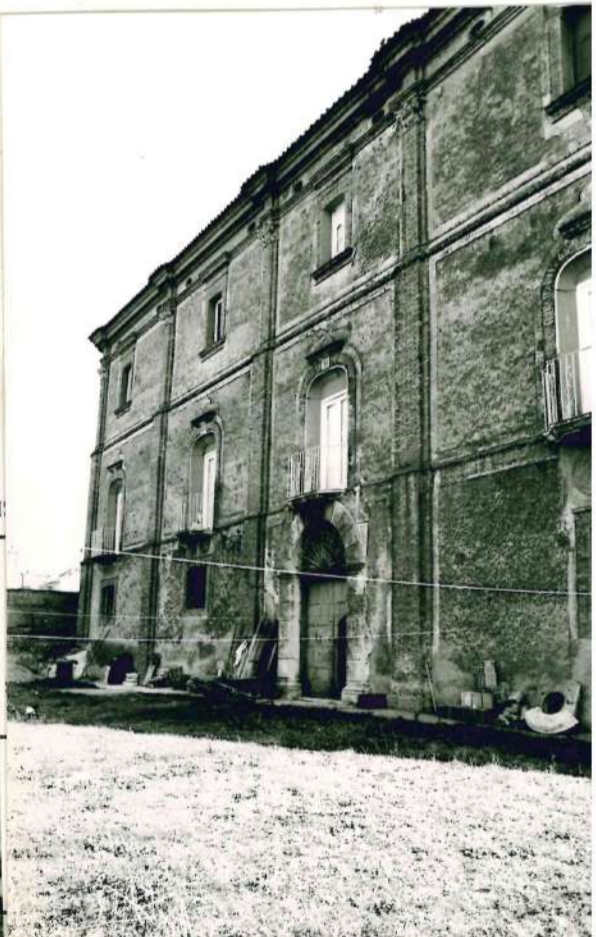
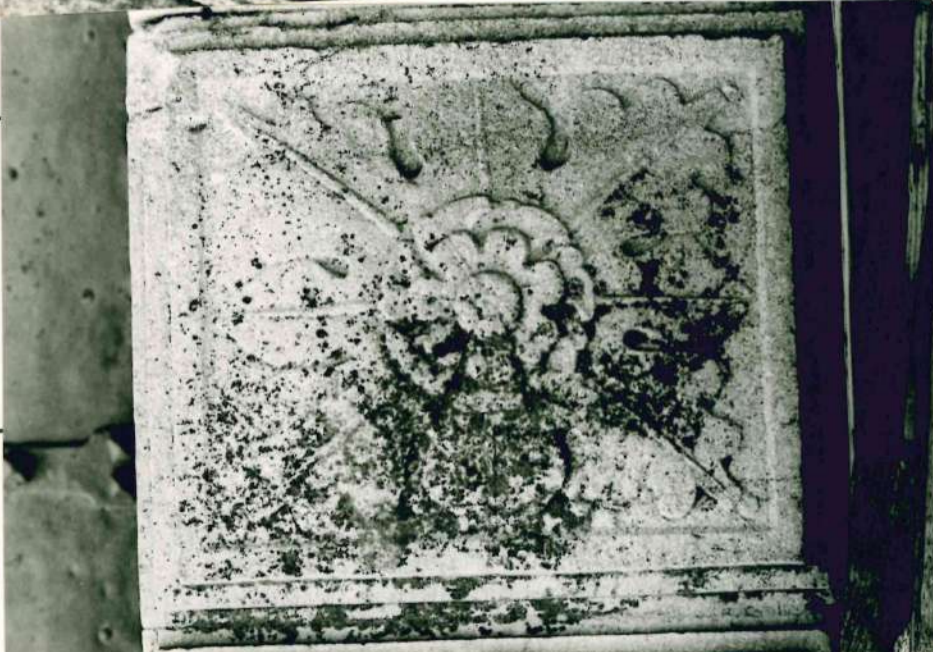
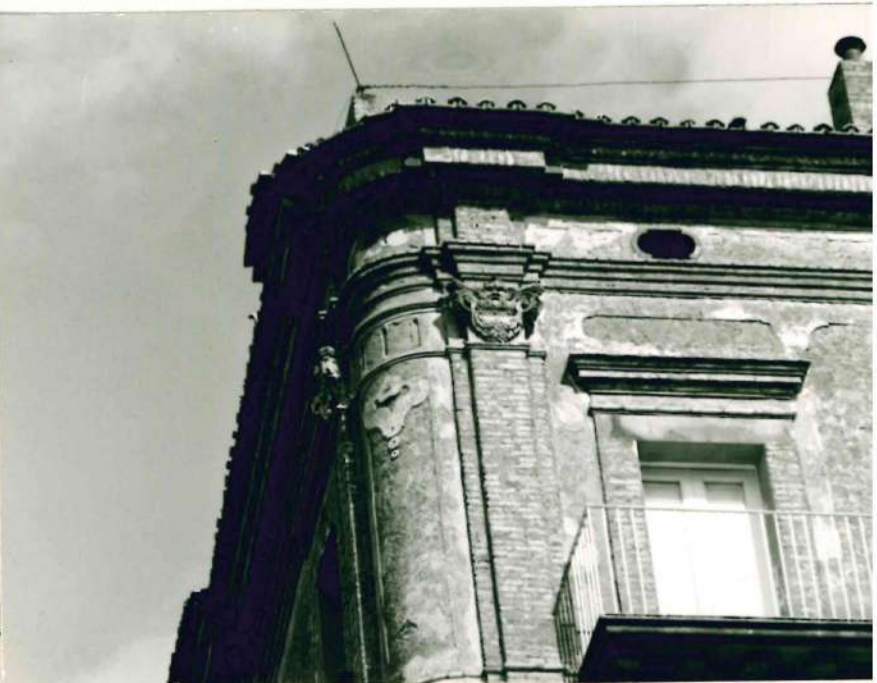
Le facciate di Palazzo Cantorio sono scandite da lesene verticali in mattoni in triplice ordine sormontate da capitelli in stucco di ordine composito. Al di sopra di questi ultimi, intervallata da una fascia piana, si erge una ricca cornice, costituita da mattoni, sagomati con grande precisione.

Due lievi scansioni orizzontali, sempre in mattoni, separano i tre livelli orizzontali. Al livello intermedio si aprono dei balconi con piani a sbalzo sagomati, riquadrati da cornici ad arco in mattoni. Analoghe cornici squadrate ornano le finestre del primo e del terzo livello. Il portale della facciata è costituito da pregevoli formelle in pietra arenaria scolpite a motivi floreali.

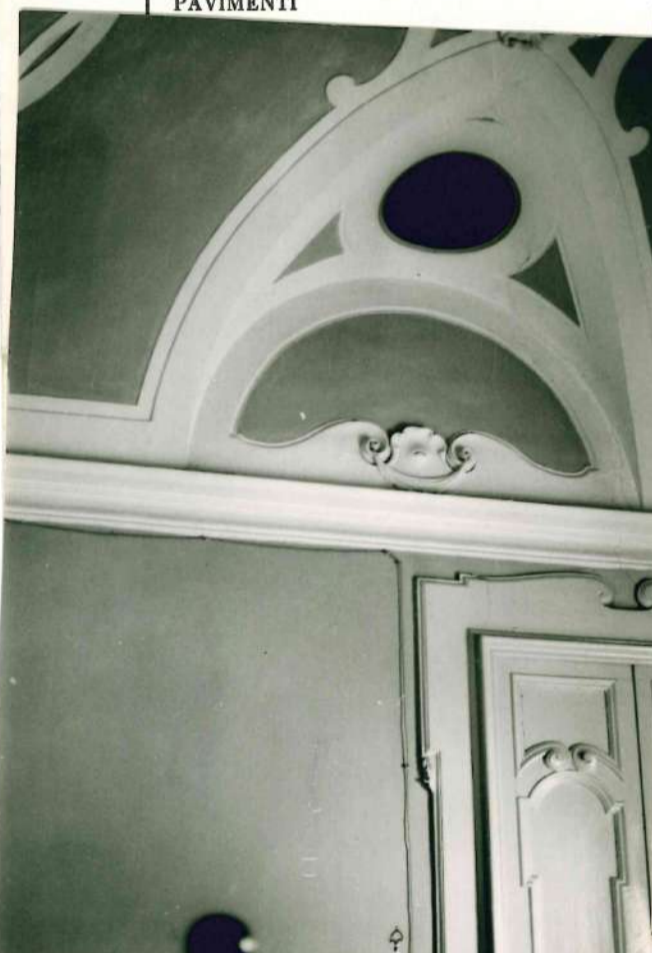
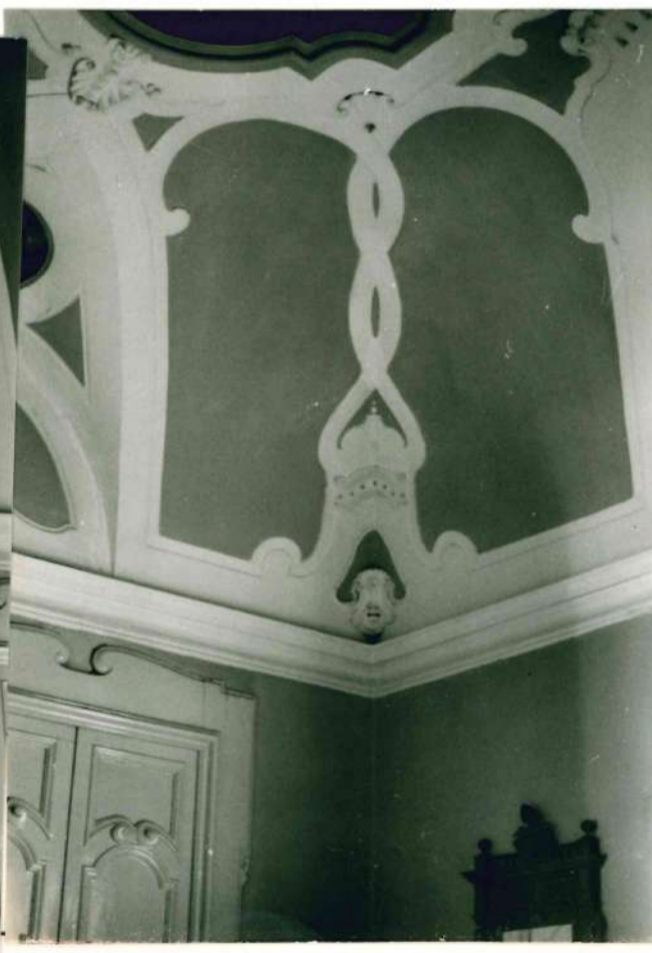
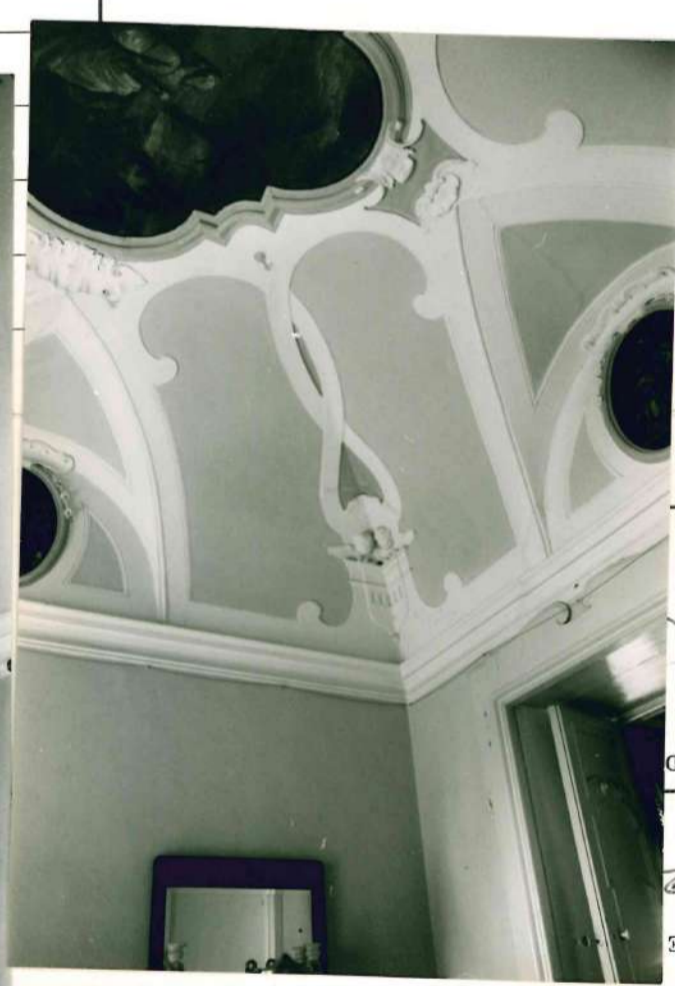
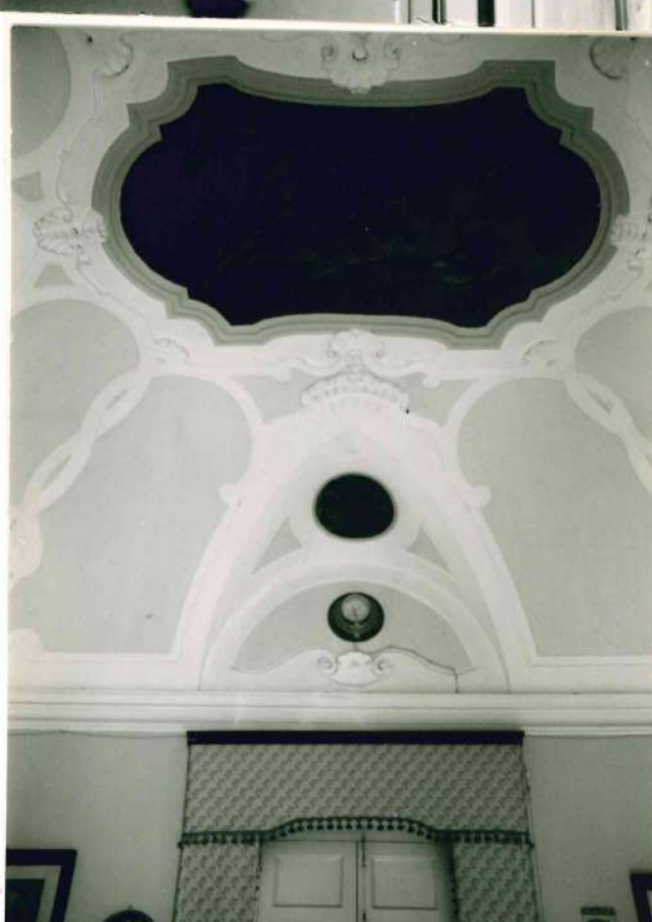
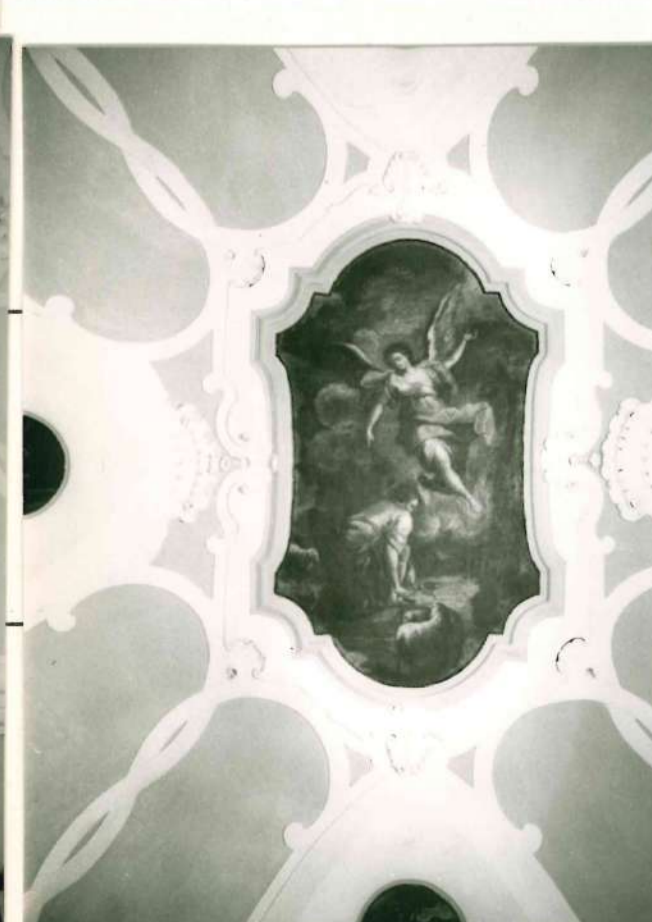
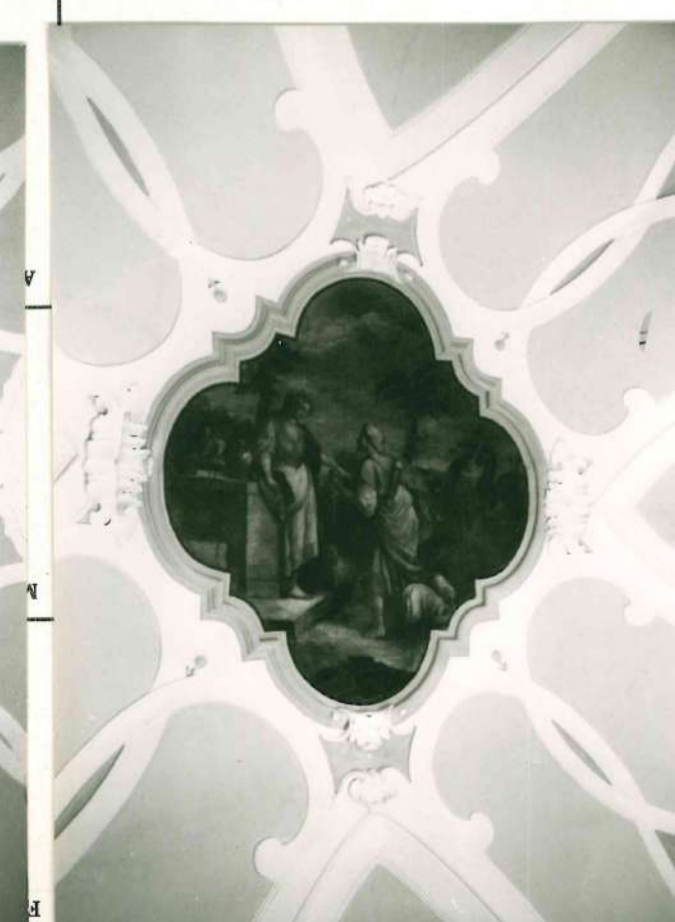
Le volte che coprono gli ambienti interni di Palazzo Cantorio sono prevalentemente a vela lumettate e sono ornate da affreschi centrali riproducenti scene bibliche. In tali affreschi vi sono decorazioni e stucchi costituiti da stucchi bianchi su fondo azzurro. L'attacco tra le pareti degli ambienti e le volte è sottolineato da un'alta cornice.

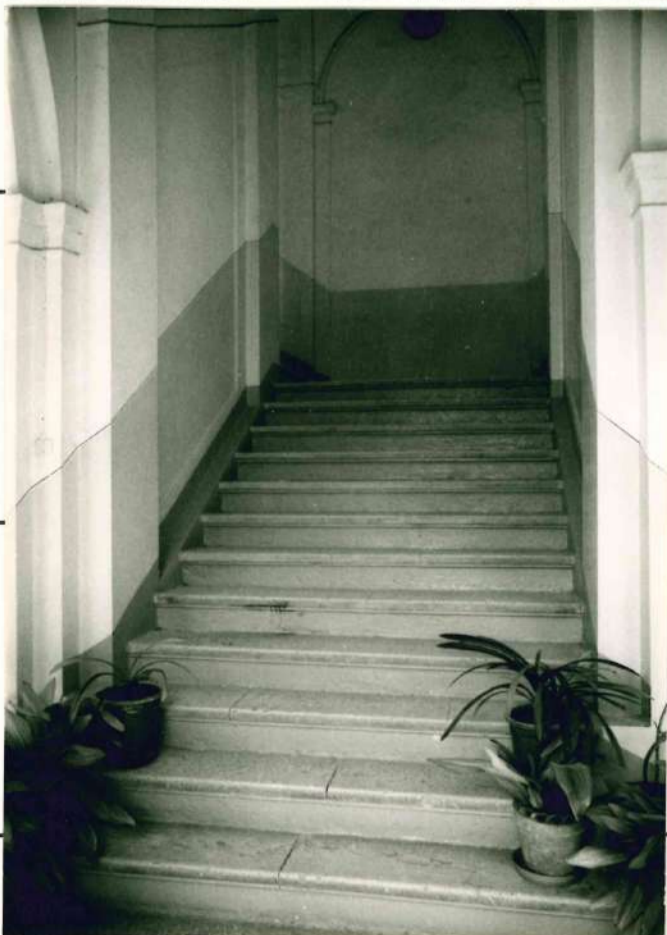
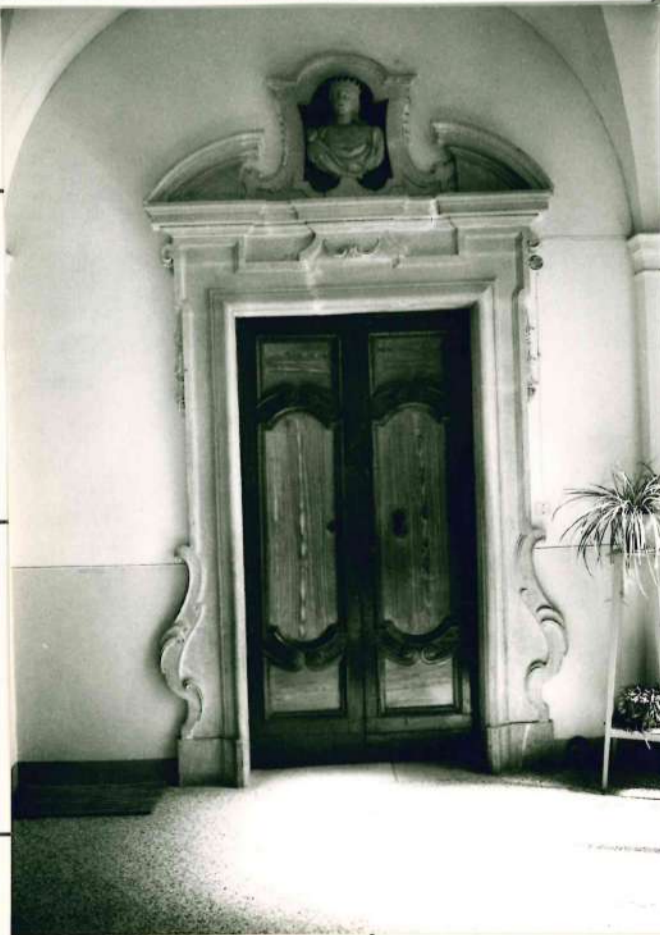
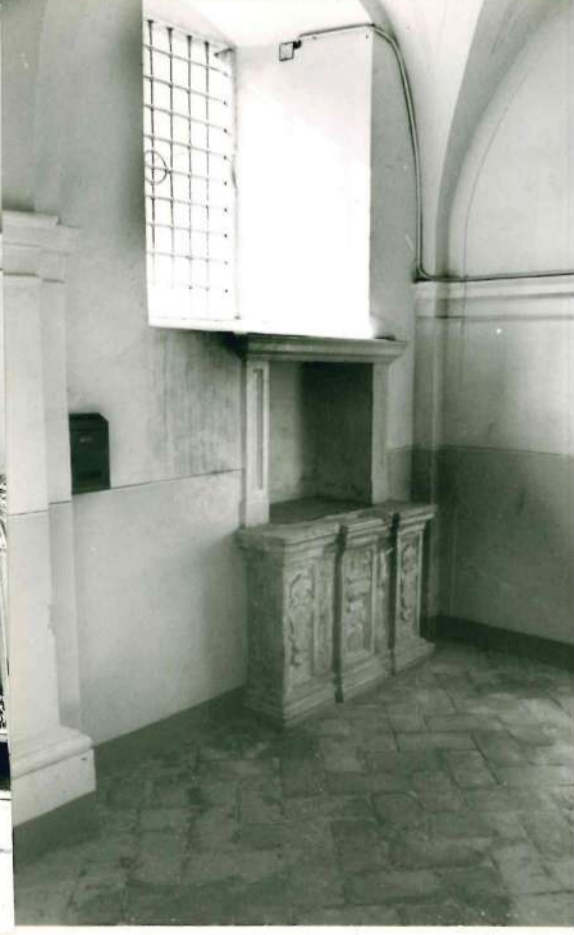
La scala interna di palazzo Cantorio svolge su rampe alternate, singola e doppia coperte da volte a vela. Nel vano d'ingresso lateralmente, è visibile un pozzo in pietra dalle pareti costituite da blocchi scolpiti elegantemente, probabile elemento di spoglio cinquecentesco.

Sui pianerottoli di smonto si aprono porte di caposcala ornate da fregi e cornici in pietra.
