A	N.CATALOGO GENERALE	N.CATALOGO INTERNAZIONALE	MINISTERO PER I BENI CULTURALI E AMBIENTALI DIREZ. GEN DELLE ANTICHITA' E BELLE ARTI	REGIONE	N	
CODICI	20/00134448	ITA:	SOPRINTENDENZA B.A.A.A.S. PER LE PROVINCE DI CAGLIARI E ORISTANO	10	SARDEGNA	
	PROVINCIA E COMUNE: (Cagliari), Fluminimaggiore LUOGO: Baeddu OGGETTO: Condotta e camino di smaltimento fumi. CATASTO: CRONOLOGIA: XIX (fine). AUTORE: DESTINAZIONE ORIGINARIA: Sistema di smaltimento dei fumi USO ATTUALE: Nessuno PROPRIETA': Pertinenza mineraria VINCOLI: LEGGI DI TUTELA P.R.G. E ALTRI		<b>DESCRIZIONE</b> La scheda ha per oggetto il sistema destinato allo smaltimento dei fumi prodotti dalle macchine di estrazione del Pozzo di Baeddu. Tale sistema si compone di una condotta di allontanamento che parte dal luogo di produzione e, appoggiata a terra, segue le pendici della scarpata vicina risalendola sino ad una certa quota d'imposta del camino. La condotta è attualmente occultata dalla vegetazione, mentre ancora integro risulta il camino che, sviluppandosi per una altezza limitata, realizza il necessario salto di quota per favorire l'uscita dei fumi per depressione. Tale sistema, diffuso in tutti i cantieri minerari Sardi, perm

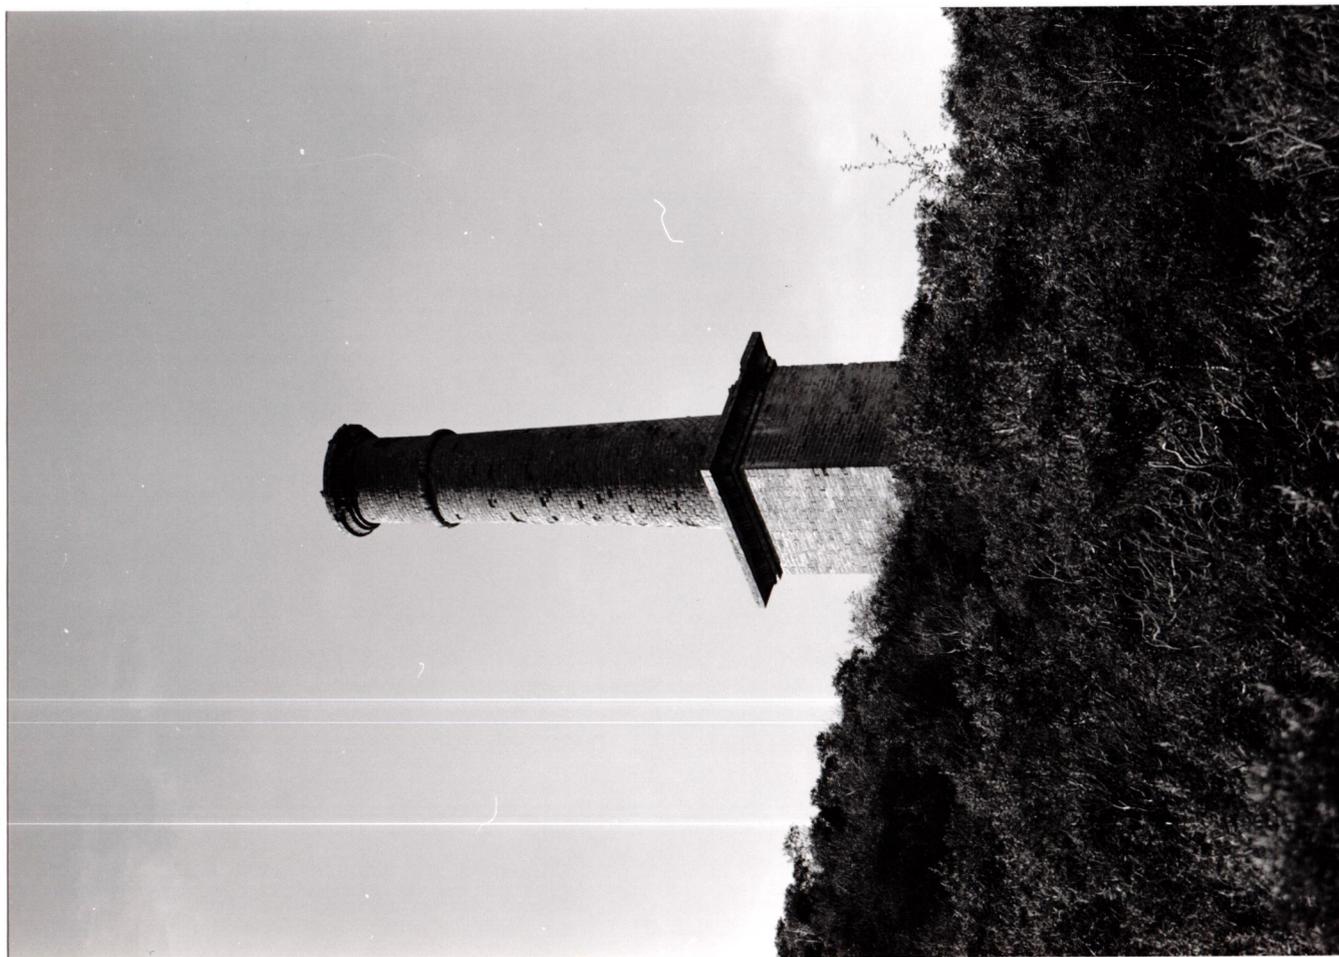
ALLEGATO N. 2

Il condotto dei fumi in muratura presenta delle interruzioni in diversi punti del suo percorso.  
Il camino, nonostante lo stato di abbandono, presenta ancora intatte le strutture murarie, nonostante la superficie dei laterizi sia interessata da fenomeni di scagliatura ed esfoliazione molto accentuata negli elementi che presentano difetti di cottura.
