A	N. CATALOGO GENERALE	N. CATALOGO INTERNAZIONALE

MINISTERO PER I BENI CULTURALI E AMBIENTALI DIREZ. GEN. DELLE ANTICHITA' E BELLE ARTI	REGIONE	N.
CODICI	0045678 5	ITA:	Soprintendenza per i beni ambientali e architettonici	CAMPANIA	85 Ø
(5605237) Roma, 1975 - Ist. Poligr. Stato - S. (c. 400.000)					
DESCRIZIONE:					
PROVINCIA E COMUNE: NA - BACOLI, fraz. Baia. LUOGO: Via Molo di Baia n. 44. OGGETTO: PALAZZO. CATASTO: F° 30 (1969), part. 172. CRONOLOGIA: XX. AUTORE: ? DEST. ORIGINARIA: ABITAZIONE. USO ATTUALE: ABITAZIONE. PROPRIETA': PRIVATA: Fam. ARENA. VINCOLI LEGGI DI TUTELA: P.R.G. E ALTRI: P.R.G. approvato nel 1976. TIPOLOGIA EDILIZIA: CARATTERI COSTRUTTIVI PIANTA: Rettangolare, tre livelli, unica scala interna. COPERTURE: Piana non praticabile; in c.a., manto in battuto di lapillo. VOLTE o SOLAI: Solai in c.a. SCALE: Unica, interna, a due rampe, su muri. TECNICHE MURARIE: Muratura in conci regolari di tufo intonacata. PAVIMENTI: Piastrelle moderne. DECORAZIONI ESTERNE: Due lesene con capitelli intorno alle finestre, decorazione sotto le finestre ad arco. DECORAZIONI INTERNE: ARREDAMENTI: STRUTTURE SOTTERRANEE: 0 p.s.; fond. non accertabili.

F° 30 (1969) pent. 172
PAL. VIA

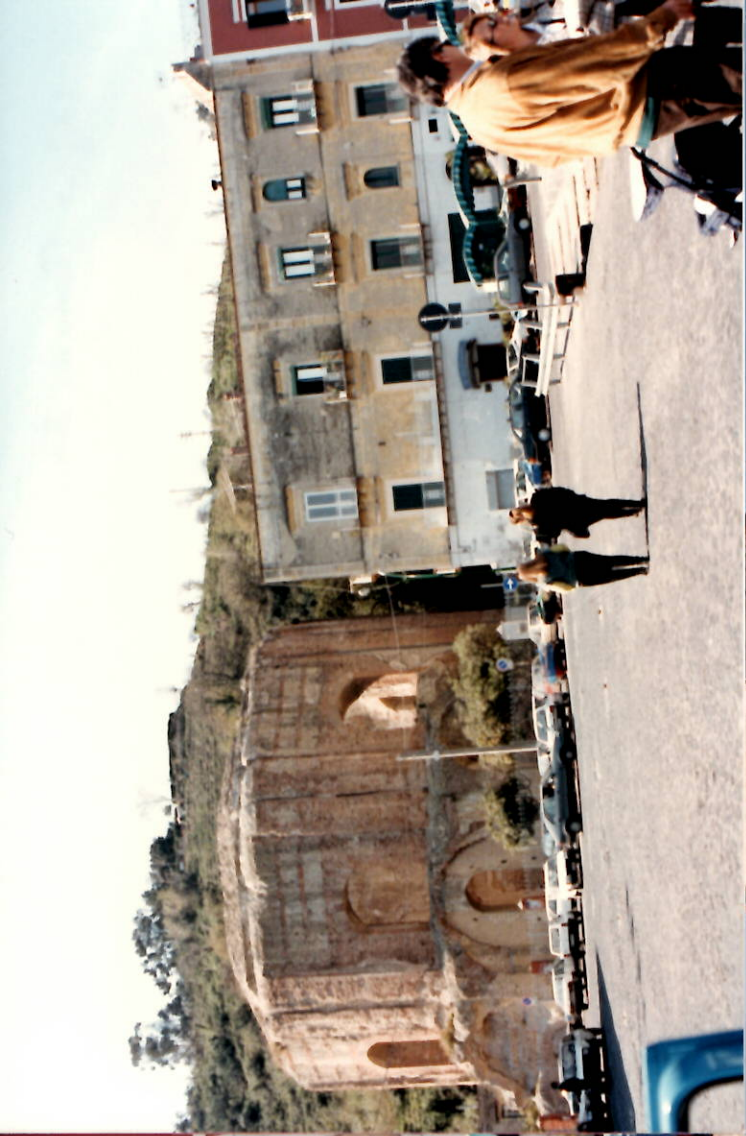
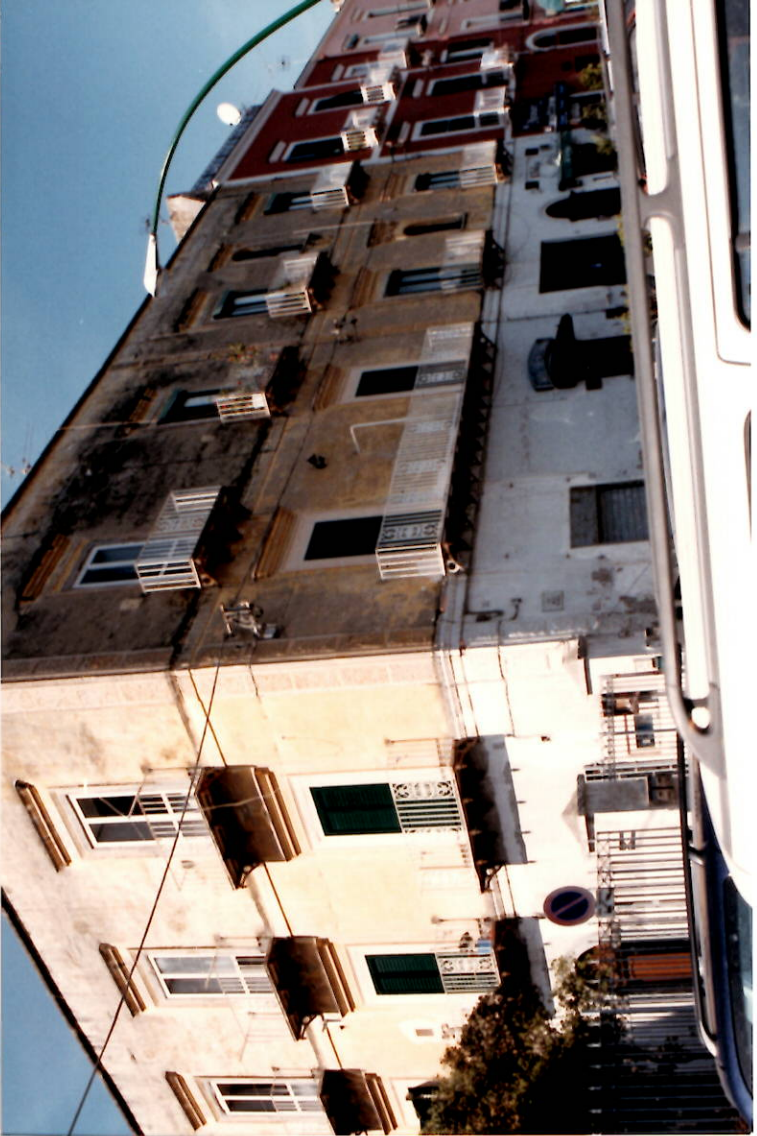
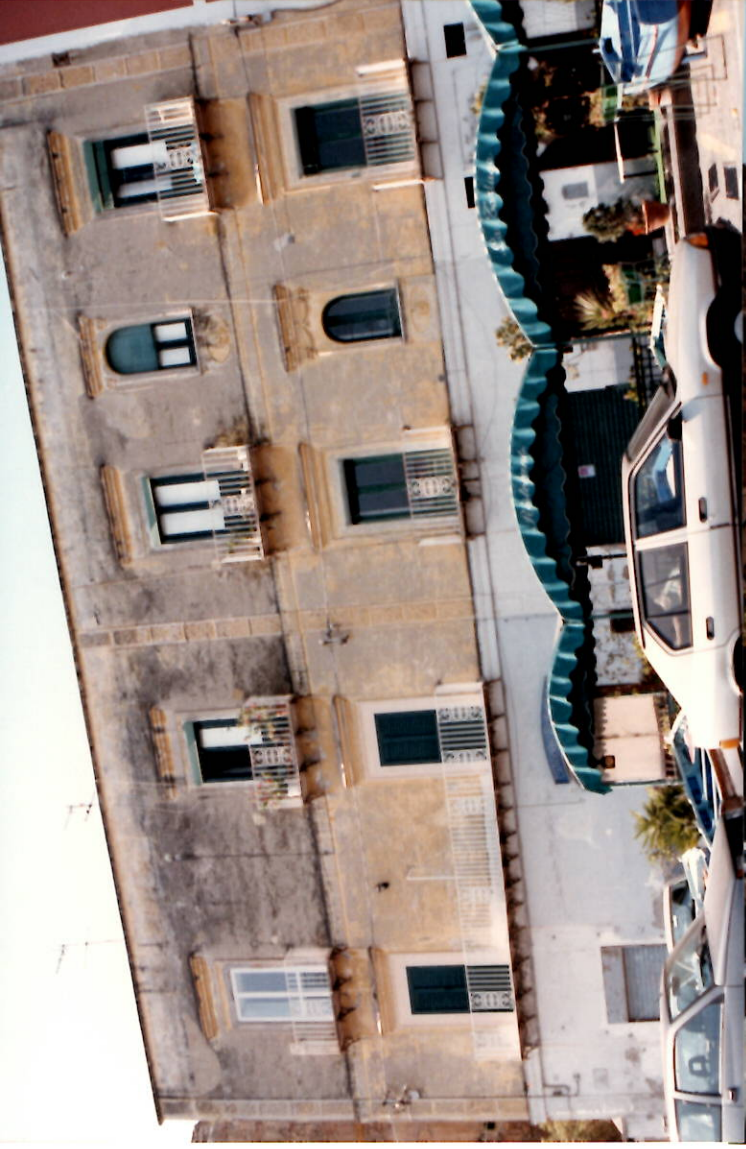
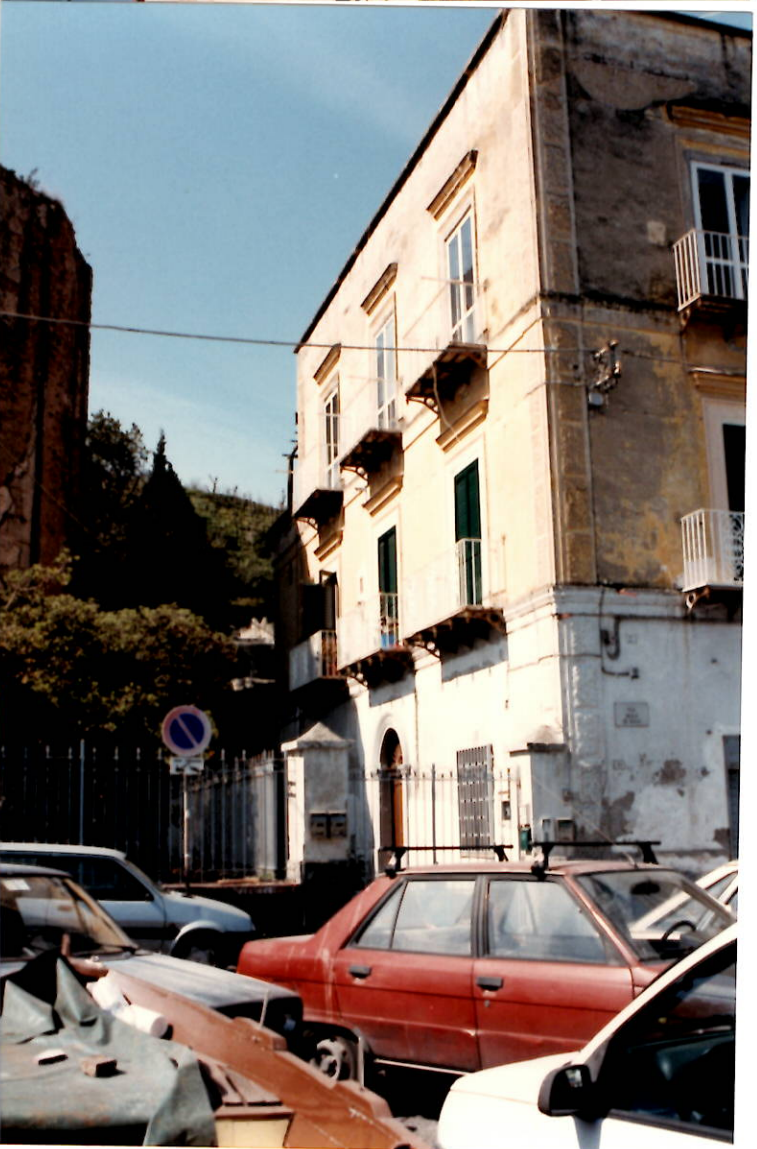
ALLEGATI:	RIFERIMENTI ALLE FONTI DOCUMENTARIE:
ESTRATTO MAPPA CATASTALE:	FOTOGRAFIE:
FOTOGRAFIE:	
All. n. 2936 G.	
DISEGNI E RILIEVI:	MAPPE - RILIEVI - STAMPE:
MAPPE:	
DOCUMENTI VARI:	ARCHIVI:
RELAZIONI TECNICHE:

L'edificio è situato sul porto di Baia, ha il lato corto prospiciente il tempio di Venere. L'edificio, a pianta rettangolare, si sviluppa su tre livelli, ha due ingressi, uno su via Molo di Baia e il secondo, laterale, poco distante dal tempio di Venere. Al piano terra, sul prospetto del porto, vi sono pub e ristoranti. Il prospetto principale, da poco ritinteggiato, presenta ancora molti elementi decorativi tra cui le decorazioni al disotto delle finestre ad arco, le lesene sormontate da capitelli che circondano le finestre. Solo due sono finestre ad arco, le altre sono aperture con piccoli balconi antistanti.

L'edificio si trova lungo via Molo di Baia. Il piano terra dell'edificio è occupato da pub e ristoranti e vi sono un gran numero di tavolini all'aperto. L'ingresso più utilizzato è quello di fronte al tempio di Venere. Tale prospetto non ha elementi decorativi ed è piuttosto moderno.
