T3
2002

PROVINCIA E COMUNE:	BG . VERTOVA
LUOGO:	frazione di SEMONTE
OGGETTO:	Chiesa di S. BERNARDINO
CATASTO:	F.15 C
CRONOLOGIA:	secolo XV e XVII
AUTORE:	Maestranze Lombarde
DEST. ORIGINARIA:	Edificio per il culto
USO ATTUALE:	Edificio per il culto
PROPRIETA':	Curia di Bergamo
VINCOLI LEGGI DI TUTELA:	P.R.G. approvato 4 3 1977
P.R.G. E ALTRI:	zona A centro storico art.6 N.T.A.
TIPOLOGIA EDILIZIA - CARATTERI COSTRUTTIVI	
PIANTA:	a navata unica con abside poligonale
COPERTURE:	a due falde con manto in coppi
VOLTE o SOLAI:	volta a botte leggermente ribassata sulla navata
SCALE:	--
TECNICHE MURARIE:	muratura in pietra mista con condi squadrati agli spogoli
PAVIMENTI:	marmo
DECORAZIONI ESTERNE:	portale di accesso con cornici in arenaria di Sarnico
DECORAZIONI INTERNE:	affreschi sulla volta ; altare in marmo ; coro ligneo
ARREDAMENTI:	coro ligneo
STRUTTURE SOTTERRANEE:	---

A	ALL.N.	4	B	MINISTERO PER I BENI CULTURALI E AMBIENTALI ISTITUTO CENTRALE PER IL CATALOGO E LA DOCUMENTAZIONE
	N. CATALOGO GENERALE	03/00159091		SOPRINTENDENZA PER I BENI AMBIENTALI ED ARCHITETTONICI - MILANO_26
	N. CATALOGO INTERNAZ. ITA			
C	OGGETTO DELLA SCHEDA			LOMBARDIA - BG - VERTOVA - FRAZIONE SEMONTE - SETT

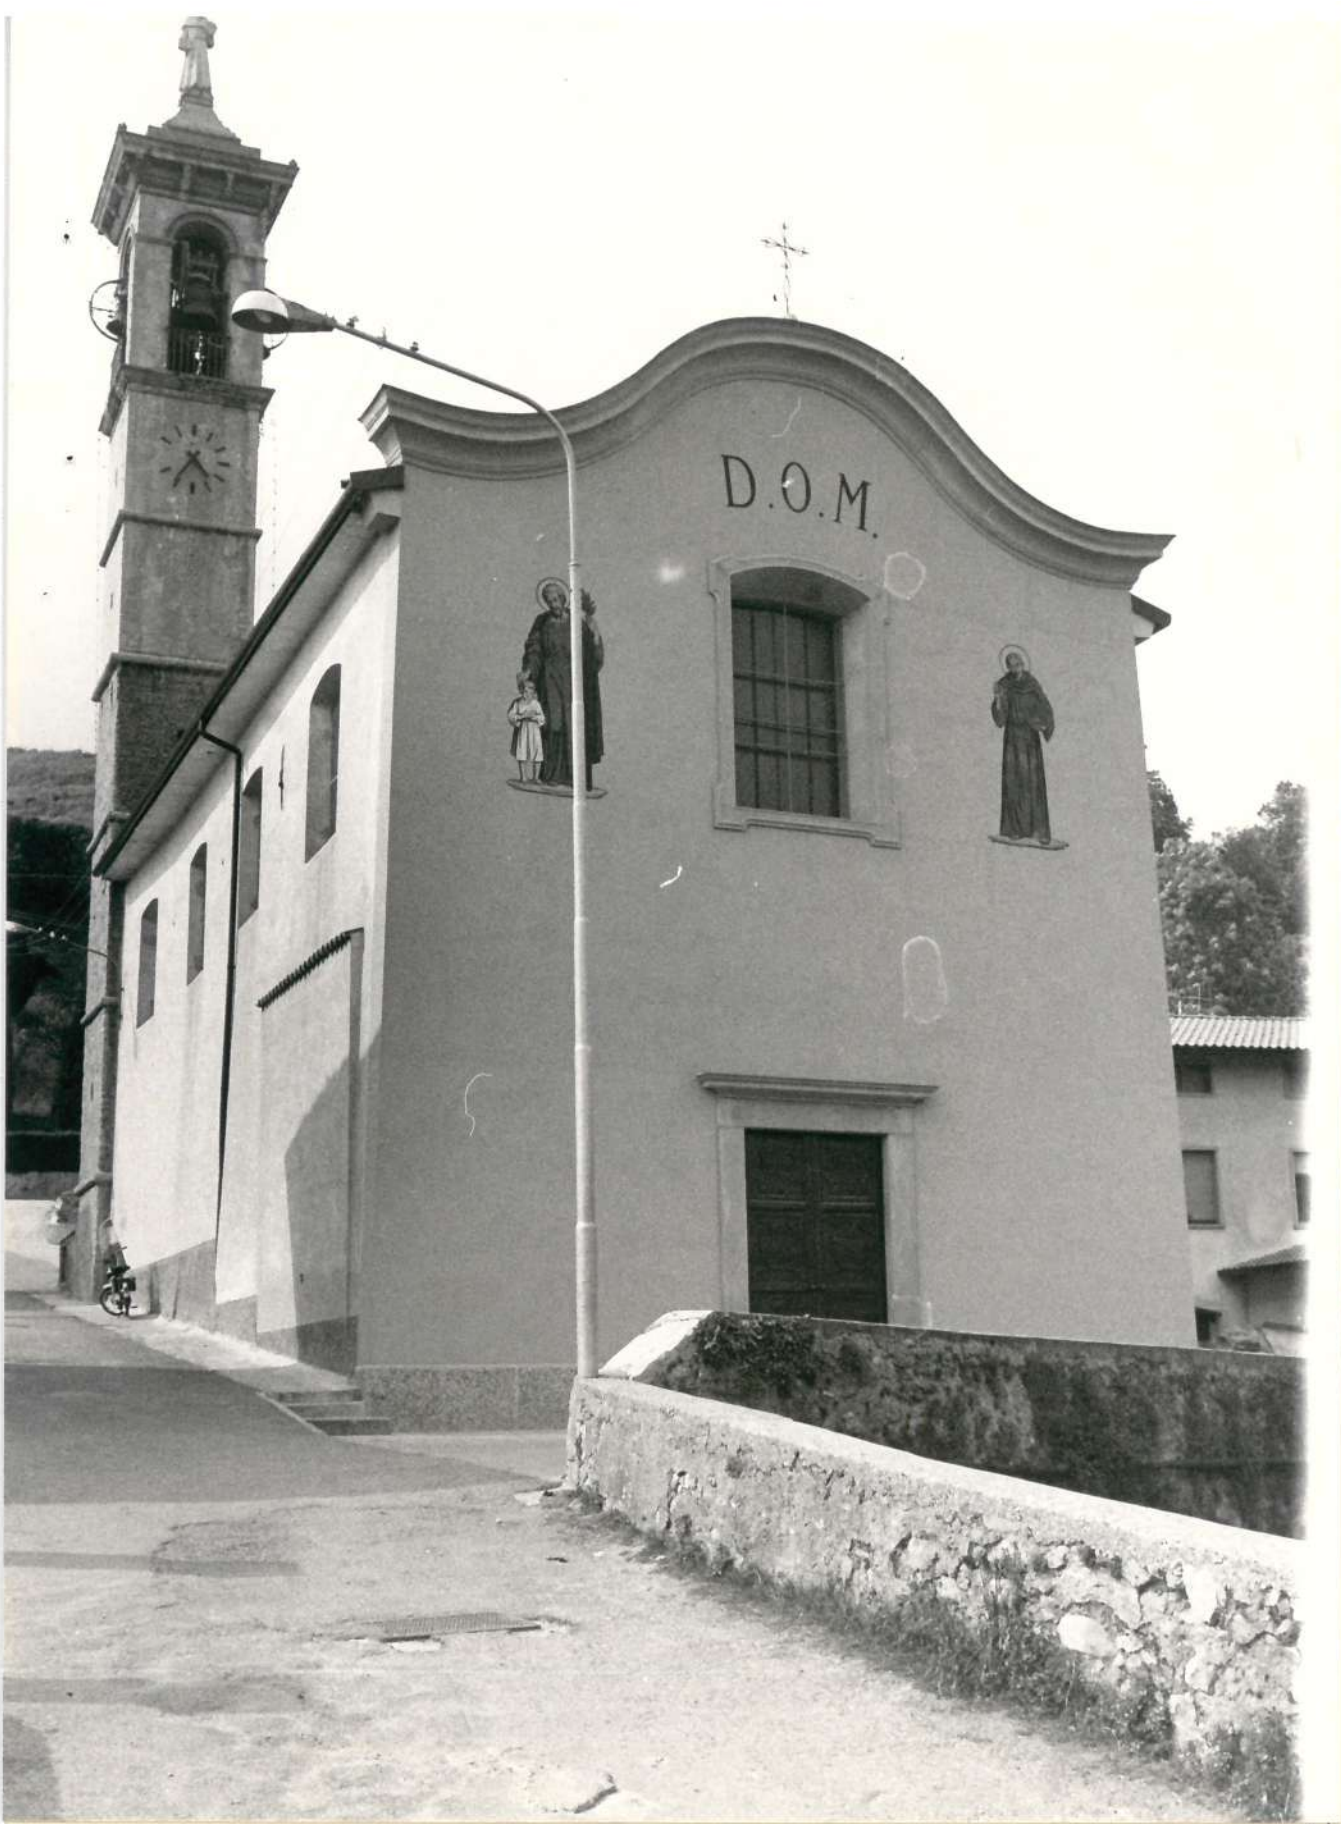
MINISTERO PER I BENI CULTURALI E AMBIENTALI DIREZ. GEN. DELLE ANTICHITA' E BELLE ARTI soprintendenza per i beni ambientali ed architettonici Milano 26	REGIONE
	03 / 00159091	ITA:		LOMBARDIA
ALLEGATO N. 1		BG VERTOVA Chiesa di S. Bernardino	veduta della fronte

Pianta ad unica navata con presbiterio poligonale . Volta a botte leggermente ribassata , tipica di questa tipologia seicentesca . Orientamento a nord-ovest dell'abside e quindi a sud-est della fronte . Campanile sul lato sinistro , accanto all'abside . Sul lato destro vi è un portichetto a protezione della "porta degli uomini" e dell'ingresso alla sacrestia . I locali di servizio di quest'ultima sono in parte interrati ed avvolgono l'abside .

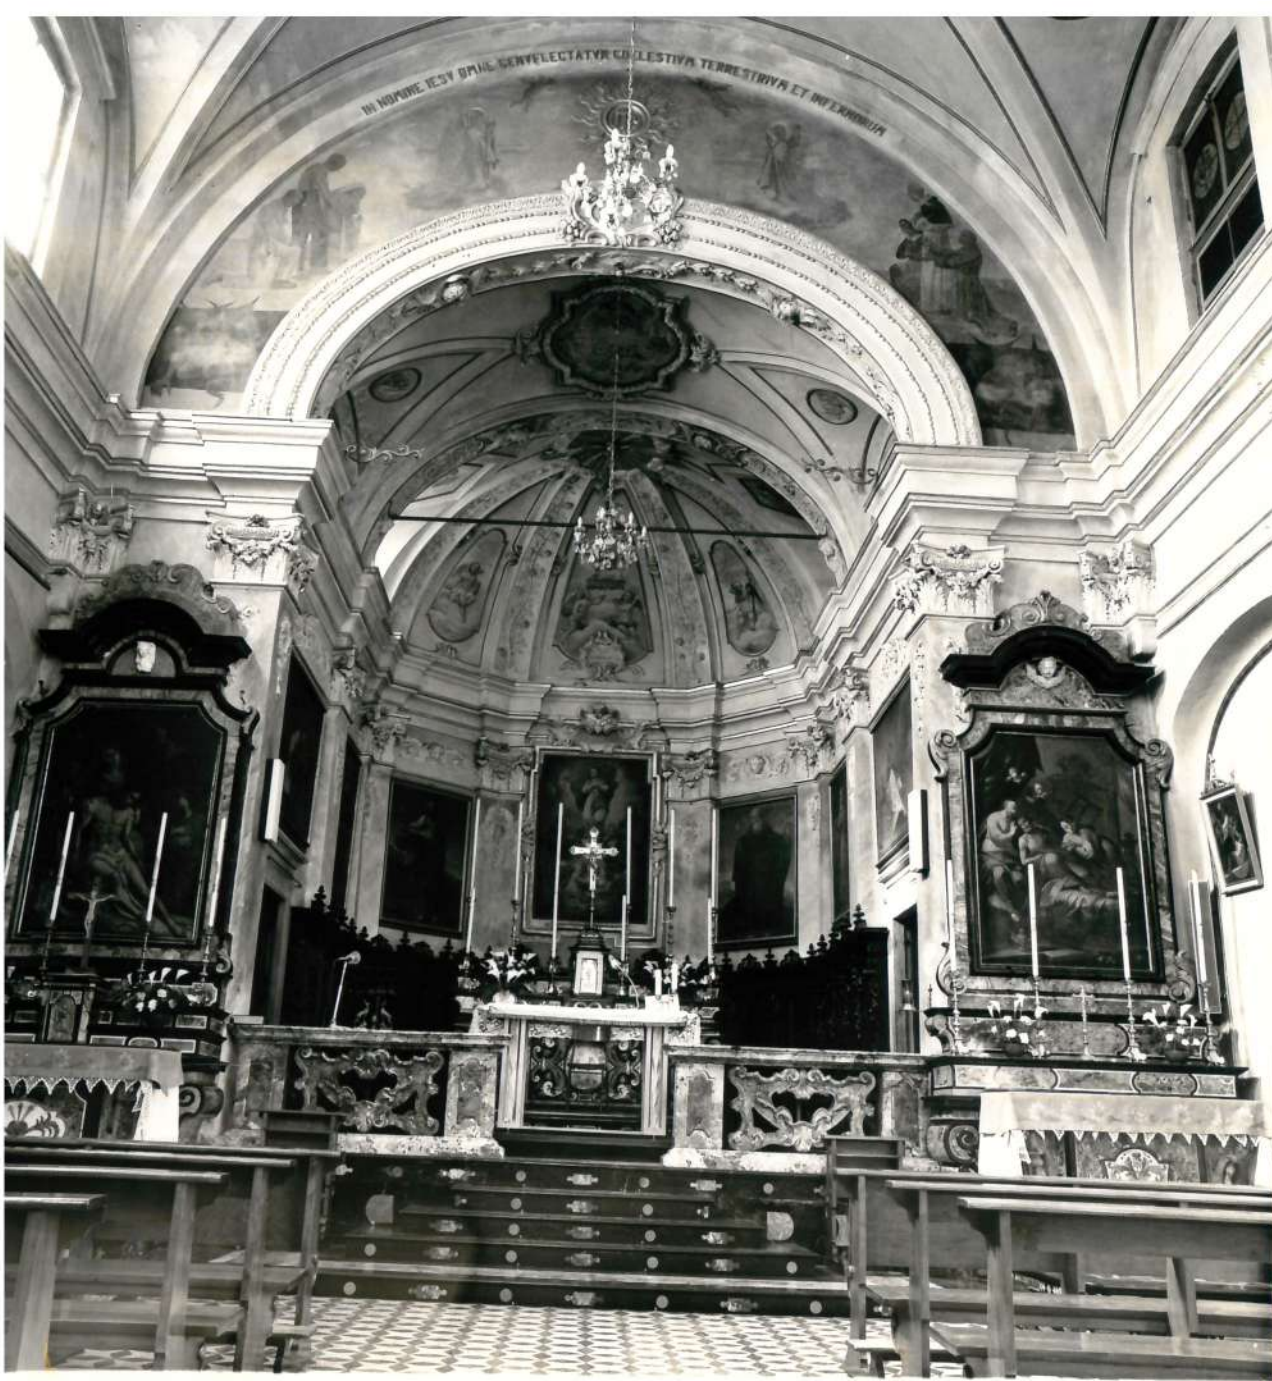
MINISTERO PER I BENI CULTURALI E AMBIENTALI DIREZ. GEN. DELLE ANTICHITA' E BELLE ARTI soprintendenza per i beni ambientali ed architettonici Milano 26	REGIONE
	03 / 00159091	ITA:		LOMBARDIA
ALLEGATO N. 3		BG VERTOVA Chiesa di S. Bernardino	interno prima dei recenti restauri

Rimaneggiata in epoca seicentesca, è stata restaurata e murata anche all'interno, in epoca recente, con l'eliminazione della bella balaustra in marmo del XVIII secolo e lo spostamento degli altari minori dalle pareti laterali al presbiterio (Vedi foto all. n.3) in nicche ricavate appositamente nei muri adiacenti al portale d'ingresso.

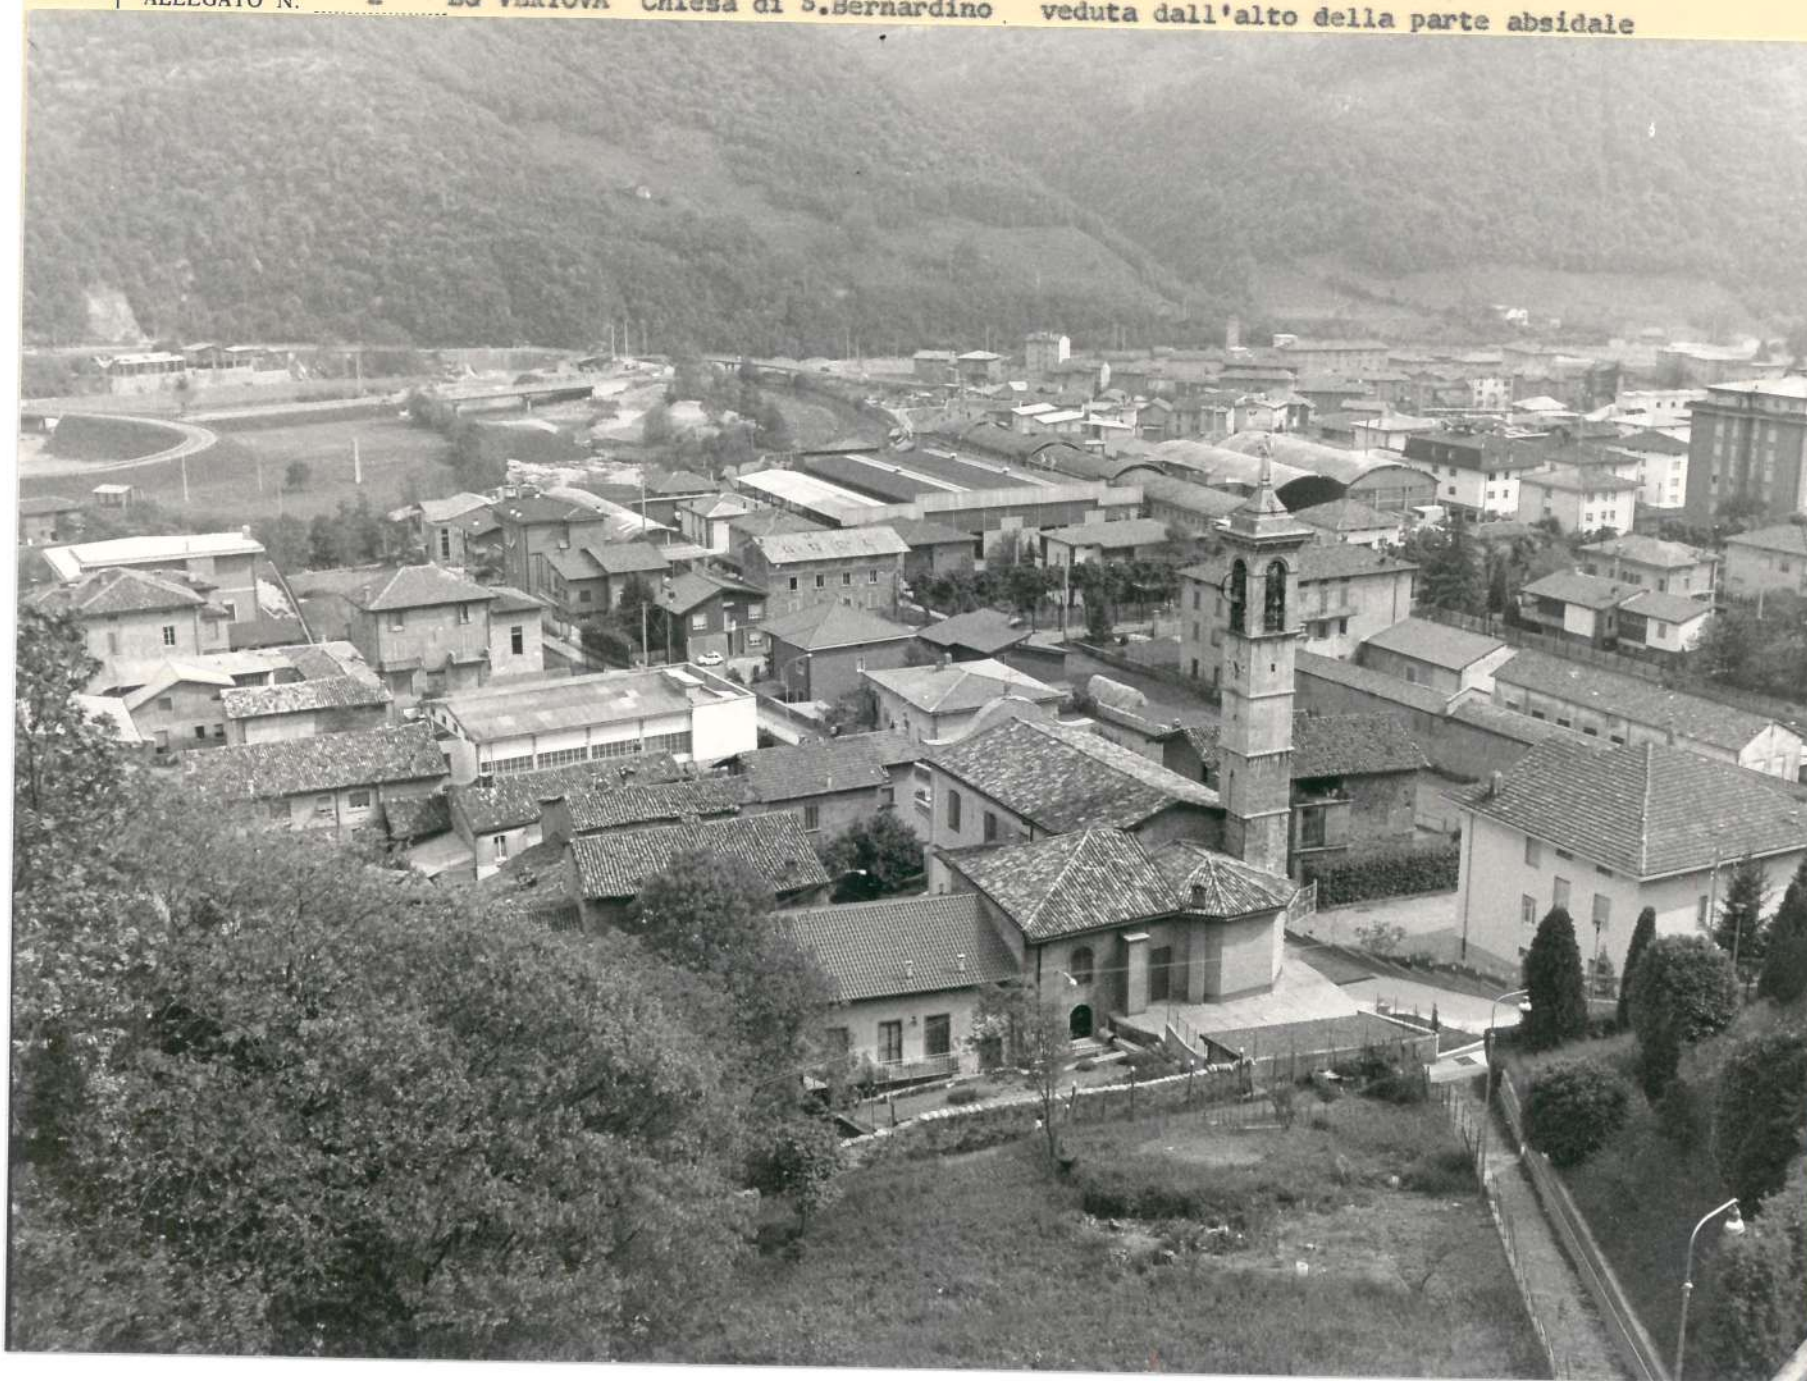
MINISTERO PER I BENI CULTURALI E AMBIENTALI DIREZ. GEN. DELLE ANTICHITA' E BELLE ARTI	REGIONE	N.
	03/00159091*	ITA:		soprintendenza per i beni ambientali ed architettonici Milano 26	LOMBARDIA
ALLEGATO N. 2 BG VERTOVA Chiesa di S. Bernardino veduta dall'alto della parte absidale

La chiesa primitiva fu eretta nella seconda metà del 1400 in onore di S. Bernardino da Siena che visitò la valle Seriana tra il 1411 ed il 1419, all'epoca delle guerre tra Guelfi e Ghibellini. Della costruzione originaria rimane solo parte dell'abside a forma poligonale e la base del campanile.
