SCHEDA

OGTD - Definizione tipologica	palazzo
OGTQ - Qualificazione	nobiliare
OGTN - Denominazione	FATTORIA VIVARELLI COLONNA

OGAG - Genere denominazione	consuetudinaria
OGAD - Denominazione	Palazzo in Piazza Regina Margherita

PVCS - Stato	ITALIA
PVCR - Regione	Toscana
PVCP - Provincia	GR
PVCC - Comune	Magliano in Toscana
PVCL - Località	MAGLIANO IN TOSCANA
PVCI - Indirizzo	Piazza della Libertà, 1-4

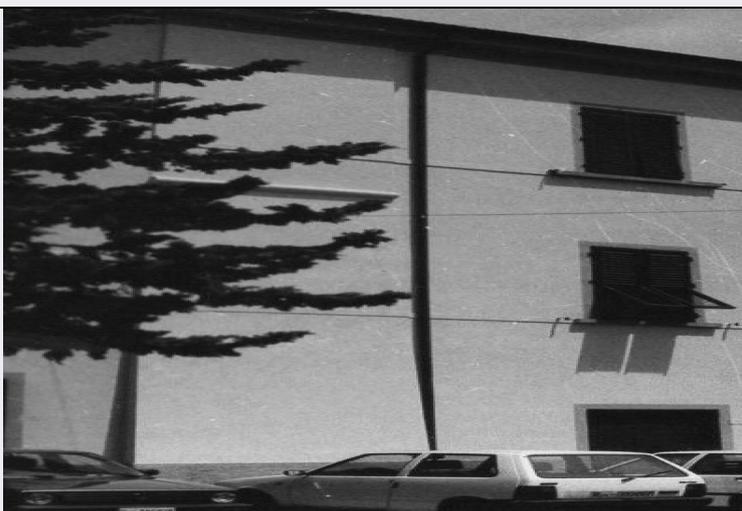
FTAX - Genere	documentazione allegata
FTAP - Tipo	fotografia b/n
FTAD - Data	1993/00/00
FTAN - Codice identificativo	S60F353186/73319
FTAT - Note	Prospetto principale
