SCHEDA

OGTD - Definizione tipologica	teatro
OGTQ - Qualificazione	comunale
OGTN - Denominazione	Teatro Comunale

PVCS - Stato	ITALIA
PVCR - Regione	Lombardia
PVCP - Provincia	BS
PVCC - Comune	Salò
PVCL - Località	SALO'
PVCI - Indirizzo	Piazza San Bernardino

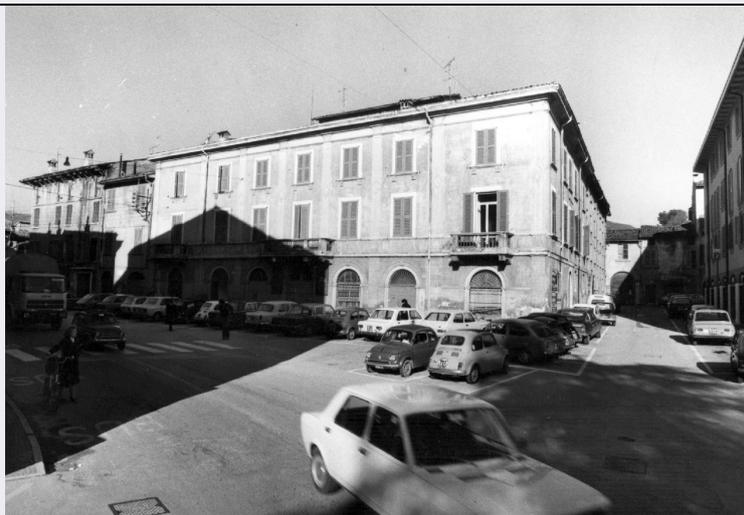
STCO - Indicazioni specifiche	L'edificio necessita di un intervento radicale e tempestivo data l'estrema precarietà delle strutture. Notevolmente deteriorati i palchi, la loggia, il loggione e la platea. palcoscenico cadente, infissi e pavimenti fatiscenti.
--------------------------------------	---
