SCHEDA

OGTD - Definizione tipologica	chiesa
OGTN - Denominazione	Chiesa dell'Assunta

PVCS - Stato	ITALIA
PVCR - Regione	Piemonte
PVCP - Provincia	VC
PVCC - Comune	Trino

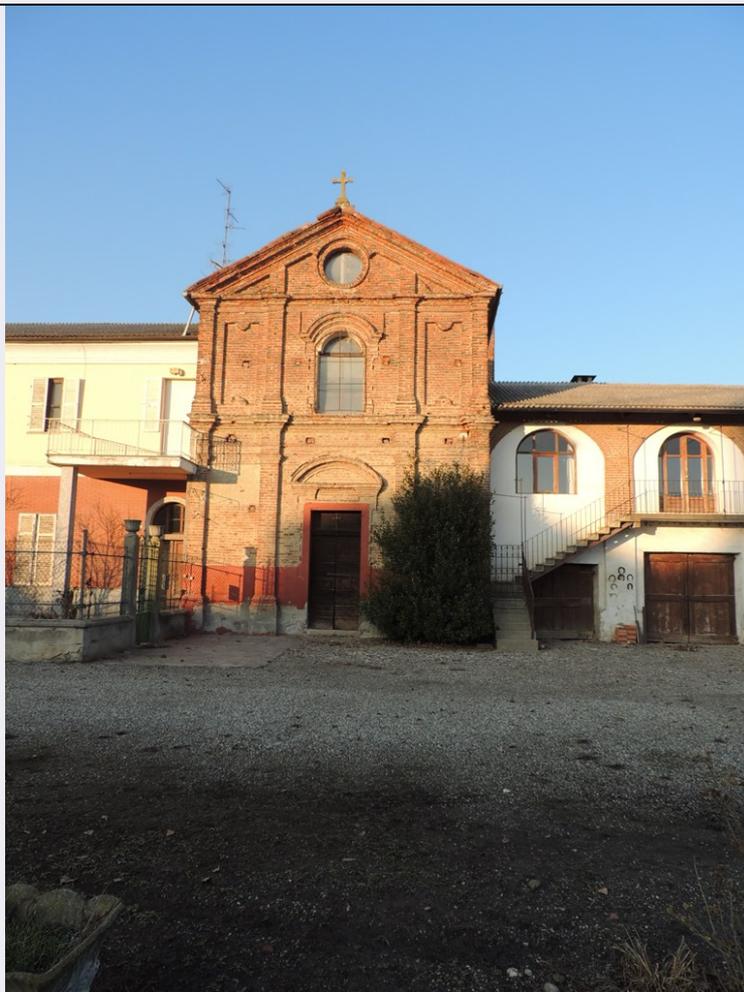
STCR - Riferimento alla parte	intero bene
STCC - Stato di conservazione	mediocre
STCO - Indicazioni specifiche	In generale l'edificio necessita di intervento di restauro conservativo, presenza di umidità di risalita sulle pareti e sulla pavimentazione, sfarinamento della pellicola cromatica delle pareti, volta e altare. La copertura del campanile è fonte di infiltrazioni d'acqua meteorica.

Sono stati aggiornati i campi CO, RS, SO, DE e FTA. La descrizione prosegue dal campo IST - Configurazione strutturale primaria: sempre a botte, ma unghiata e costolonata in corrispondenza delle lesene. Queste costituiscono l'unica articolazione verticale dello spazio e sostengono una trabeazione alta ma dal profilo piuttosto semplice. La parete absidale è ornata da una cartella ad affresco di ampie dimensioni. Le condizioni statiche dell'edificio sono relativamente

buone ma è da segnalare una grande lesione ad andamento verticale lungo la congiungente il corpo di fabbrica della Chiesa e quella del campanile.
