# SCHEDA

OGTD - Definizione tipologica	tomba
OGTQ - Qualificazione	cappella
OGTN - Denominazione	Famiglie Fersini e De Paolis

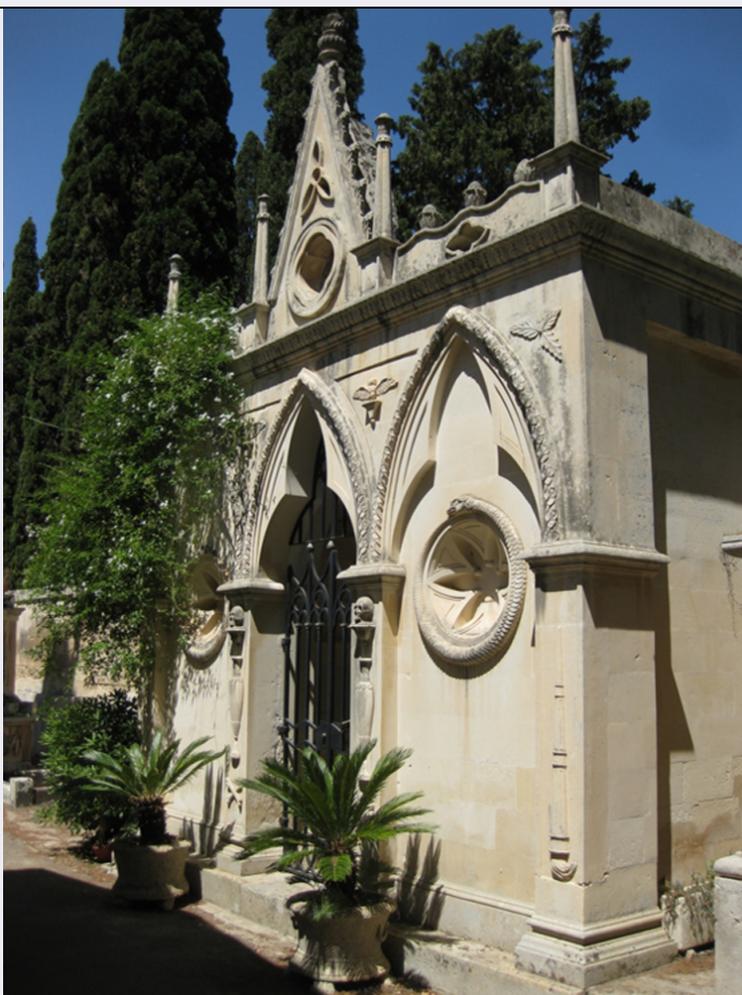
<b>DE - ELEMENTI DECORATIVI</b>	
<b>DEC - ELEMENTI DECORATIVI</b>	
DECU - Ubicazione	prospetto principale
DECL - Collocazione	in sommità
DECT - Tipo	cornicione
DECQ - Qualificazione del tipo	a tre archi a sesto acuto
DECQ - Qualificazione del tipo	con l'intradosso trilobato
DECM - Materiali	pietra calcarea locale
<b>DEC - ELEMENTI DECORATIVI</b>	
DECU - Ubicazione	prospetto principale

<b>DECL - Collocazione</b>	in sommità
<b>DECT - Tipo</b>	muretto d'attico
<b>DECQ - Qualificazione del tipo</b>	dal profilo ondulato
<b>DECQ - Qualificazione del tipo</b>	con quattro pinnacoli in forma di pilastri quadrilobati
<b>DECQ - Qualificazione del tipo</b>	con sei elementi decorativi in forma di pigna
<b>DECM - Materiali</b>	pietra calcarea locale
<b>DEC - ELEMENTI DECORATIVI</b>	
<b>DECU - Ubicazione</b>	prospetto principale
<b>DECL - Collocazione</b>	esterna
<b>DECT - Tipo</b>	cancello
<b>DECQ - Qualificazione del tipo</b>	a motivi geometrici
<b>DECM - Materiali</b>	ferro battuto
<b>DECM - Materiali</b>	ghisa
<b>DEC - ELEMENTI DECORATIVI</b>	
<b>DECU - Ubicazione</b>	prospetto principale
<b>DECL - Collocazione</b>	esterna
<b>DECT - Tipo</b>	frontone
<b>DECQ - Qualificazione del tipo</b>	a triangolo acuto
<b>DECQ - Qualificazione del tipo</b>	con globo alato e fasciato con stelle
<b>DECM - Materiali</b>	pietra calcarea locale

<b>CO - CONSERVAZIONE</b>	
<b>STC - STATO DI CONSERVAZIONE</b>	
<b>STCR - Riferimento alla parte</b>	intero bene
<b>STCC - Stato di conservazione</b>	buono
<b>TU - CONDIZIONE GIURIDICA E VINCOLI</b>	
<b>CDG - CONDIZIONE GIURIDICA</b>	
<b>CDGG - Indicazione generica</b>	dato non disponibile
<b>DO - FONTI E DOCUMENTI DI RIFERIMENTO</b>	
<b>FTA - DOCUMENTAZIONE FOTOGRAFICA</b>	
<b>FTAX - Genere</b>	documentazione allegata
<b>FTAP - Tipo</b>	fotografia digitale (file), positivo colore
<b>FTAA - Autore</b>	Fersini, Marta
<b>FTAD - Data</b>	2017
<b>FTAN - Codice identificativo</b>	310341-F1
<b>BIB - BIBLIOGRAFIA</b>	
<b>BIBX - Genere</b>	bibliografia di corredo
