SCHEDA

RSET - Tipo scheda	A
RSEC - Codice bene	1400011066
OG - OGGETTO	
OGT - OGGETTO	
OGTD - Definizione tipologica	chiesa
OGTQ - Qualificazione	sussidiaria
OGTN - Denominazione	Chiesa di Santa Maria di Casalpiano
LC - LOCALIZZAZIONE GEOGRAFICO-AMMINISTRATIVA	
PVC - LOCALIZZAZIONE GEOGRAFICO-AMMINISTRATIVA	
PVCS - Stato	ITALIA
PVCR - Regione	Molise
PVCP - Provincia	CB
PVCC - Comune	Morrone del Sannio
PVCL - Località	MORRONE DEL SANNIO
PVCI - Indirizzo	Strada Statale 647
PVE - Diocesi	TERMOLI-LARINO
CST - CENTRO STORICO	
CSTD - Denominazione	Morrone del Sannio
CSTA	capoluogo municipale
SET - SETTORE	
SETT - Tipo	TP
SETN - Numero	006
SETD - Denominazione	Cerreto
SETP - Numero nel settore	002
CS - LOCALIZZAZIONE CATASTALE	
CTL - Tipo di localizzazione	localizzazione fisica
CTS - LOCALIZZAZIONE CATASTALE	
CTSC - Comune	Morrone del Sannio
CTSF - Foglio/Data	019/1955
CTSN - Particelle	A
CTSE - Particelle ed altri elementi di confine	p.lle 349-5-8-9

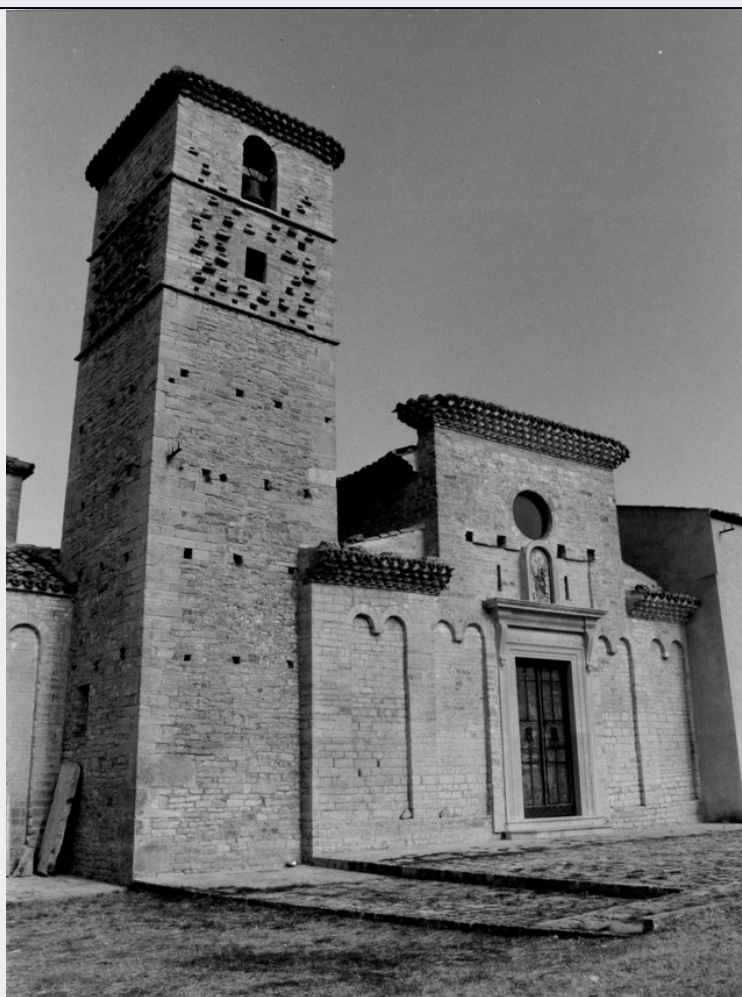
IST - Configurazione strutturale primaria La chiesa, a sviluppo longitudinale, è absidata e presenta una cappella sul fianco a cui si accede direttamente dall'interno tramite alcuni gradini, titolata a San Michele Arcangelo. La superficie interna della muratura è senza intonaco; il campanile è posizionato a lato della facciata. L'impianto strutturale è in pietra locale.
