# SCHEDA

OGTD - Definizione tipologica	masseria
OGTQ - Qualificazione	pubblica
OGTN - Denominazione	Masseria Petti Francesco

PVCS - Stato	ITALIA
PVCR - Regione	Molise
PVCP - Provincia	CB
PVCC - Comune	Termoli
PVCL - Località	TERMOLI
PVCI - Indirizzo	SS. 16 Adriatica

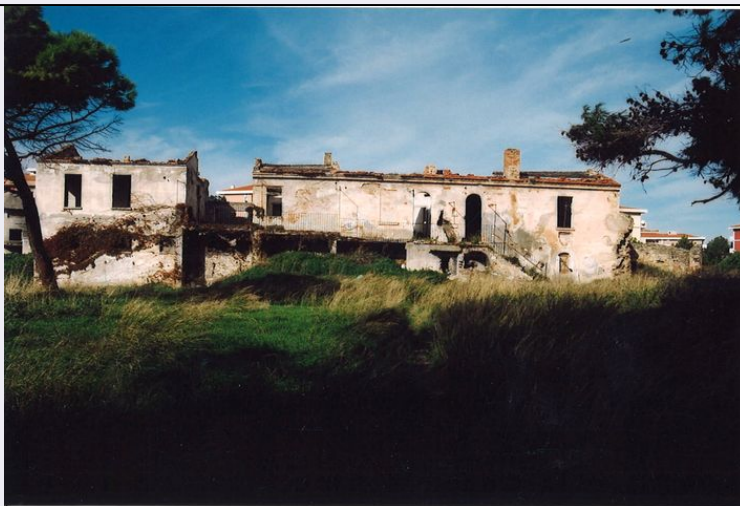
<b>FTAX - Genere</b>	documentazione esistente
<b>FTAP - Tipo</b>	fotografia colore
<b>FTAA - Autore</b>	SBAP molise
<b>FTAD - Data</b>	2002/00/00
<b>FTAE - Ente proprietario</b>	SBAP Molise
<b>FTAC - Collocazione</b>	CCXXXX-19-33 (inv. 11495)
<b>FTAN - Codice identificativo</b>	TermoliFE18760
<b>FTAT - Note</b>	vista frontale
<b>FTAF - Formato</b>	10x15
