# SCHEMA

**OGTD - Definizione tipologica** torre

**OGTQ - Qualificazione** medievale

**OGTN - Denominazione** TORRE IN VIA PANTANETO

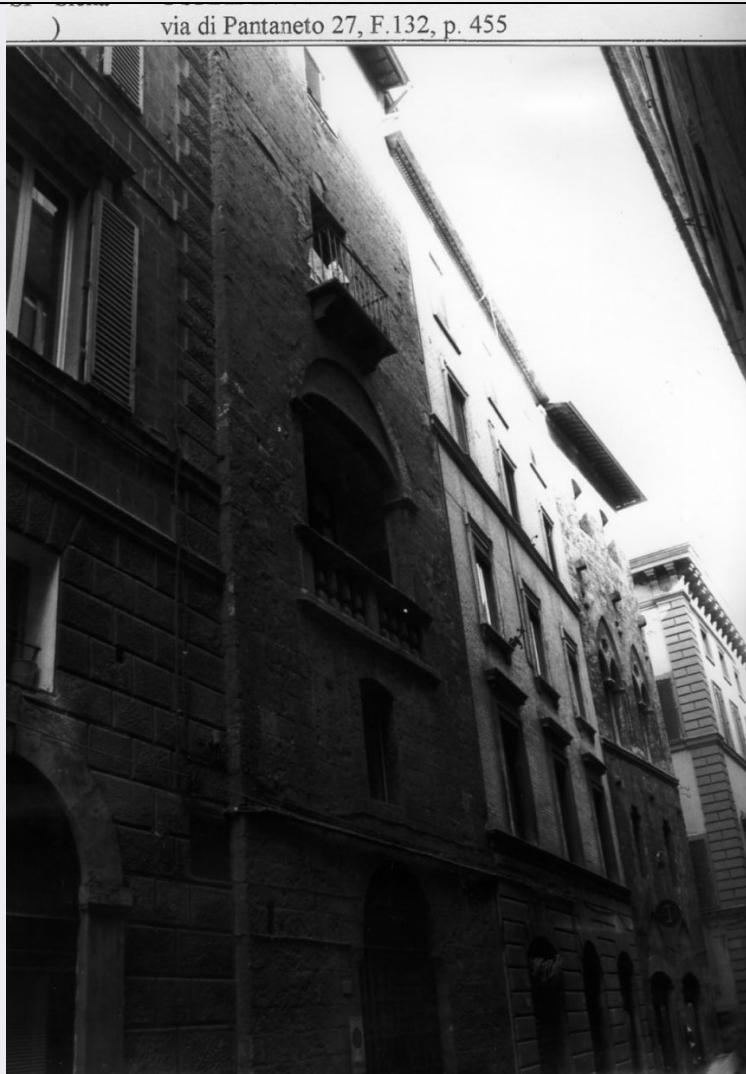
<b>FTAX - Genere</b>	documentazione allegata
<b>FTAP - Tipo</b>	fotografia b/n
<b>FTAD - Data</b>	1995
<b>FTAN - Codice identificativo</b>	403832/85723
<b>FTAT - Note</b>	prospetto principale si via Pantaneto

<b>OSS - Osservazioni</b>	Il provvedimento di tutela, emesso nel 1923, faceva inoltre riferimento ad uno stemma, non più presente in facciata e alla rosta in ferro, che invece si può ancora vedere nell'apertura ad arco del piano terra, in stile eclettico, con particolari sporgenze zoomorfe.
---------------------------	---
