# SCHEDA

OGTD - Definizione tipologica convento

OGTN - Denominazione Ex Convento di S. Maria degli Angeli

PVCC - Comune Siena

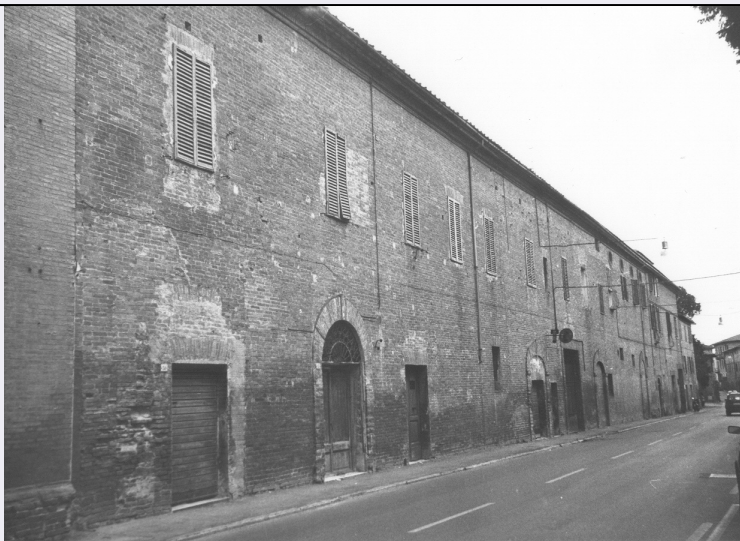
<b>FTAX - Genere</b>	documentazione allegata
<b>FTAP - Tipo</b>	fotografia b/n
<b>FTAD - Data</b>	1995
<b>FTAN - Codice identificativo</b>	86470
<b>FTAT - Note</b>	prospetto principale

La struttura ha un impianto a corte su due piani. E' relizzata in muratura continua di laterizio misto a pietra; i solai sono voltati e la copertura ha struttura portante a travi di legno con manto in laterizio a coppi e tegole
