# SCHEDA

OGTD - Definizione tipologica	podere
OGTQ - Qualificazione	rurale
OGTN - Denominazione	PODERE ENIMA

PVCS - Stato	ITALIA
PVCR - Regione	Toscana
PVCP - Provincia	SI
PVCC - Comune	Siena
PVCE	Località Montechiaro
PVCI - Indirizzo	Strada di Montechiaro, 26

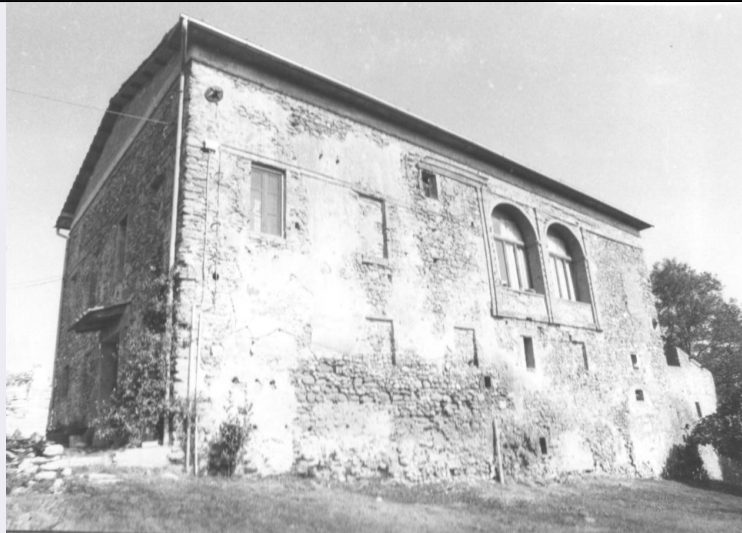
Imponente e antico edificio, integralmente realizzato in laterizio e bozze di pietra, risalente al XVI secolo. E' simile per caratteristiche e finiture architettoniche ad un noto palazzo del contado senese
--	---------------------------------------------------------------------------------------------------------------------------------------------------------------------------------------------------------------

<b>REVS - Secolo</b>	XIX
<b>REVI - Data</b>	1812/00/00
<b>REVX - Validita'</b>	ante
<b>IS - IMPIANTO STRUTTURALE</b>	
<b>IST - Configurazione strutturale primaria</b>	Edificio che si sviluppa su due piani fuori terra più un seminterrato; struttura portante in laterizio e pietra.
<b>PN - PIANTA</b>	
<b>PNR - Riferimento alla parte</b>	intero bene
<b>PNT - PIANTA</b>	
<b>PNTQ - Riferimento piano o quota</b>	p.t.
<b>PNTS - Schema</b>	articolato
<b>PNTF - Forma</b>	rettangolare
<b>SV - STRUTTURE VERTICALI</b>	
<b>SVC - TECNICA COSTRUTTIVA</b>	
<b>SVCU - Ubicazione</b>	intero bene
<b>SVCT - Tipo di struttura</b>	pareti portanti
<b>SVCC - Genere</b>	in muratura
<b>SVCM - Materiali</b>	laterizio
<b>SVCM - Materiali</b>	pietra
<b>SO - STRUTTURE DI ORIZZONTAMENTO</b>	
<b>SOF - TIPO</b>	
<b>SOFG - Genere</b>	solaio
<b>CP - COPERTURE</b>	
<b>CPU - Ubicazione</b>	intero bene
<b>CPF - CONFIGURAZIONE ESTERNA</b>	
<b>CPFG - Genere</b>	a tetto

Radicalmente ristrutturato al suo interno, risulta inoltre avere l'intera copertura e parte della muratura laterale esterna malamente ricostruita ex-novo con tecniche e materiali moderni. Vi sono anche alcuni segni di cedimento strutturale sull'fronte dov'è il loggiato rinascimentale.
