# SCHEDA

OGTD - Definizione tipologica	casa rurale
OGTQ - Qualificazione	podere
OGTN - Denominazione	Podere di Villa S. Margherita

PVCS - Stato	ITALIA
PVCR - Regione	Toscana
PVCP - Provincia	SI
PVCC - Comune	Siena
PVCE	Costalpino
PVCI - Indirizzo	Strada Statale n° 73, Ponente
PVL - Altra localita'	Costalpino

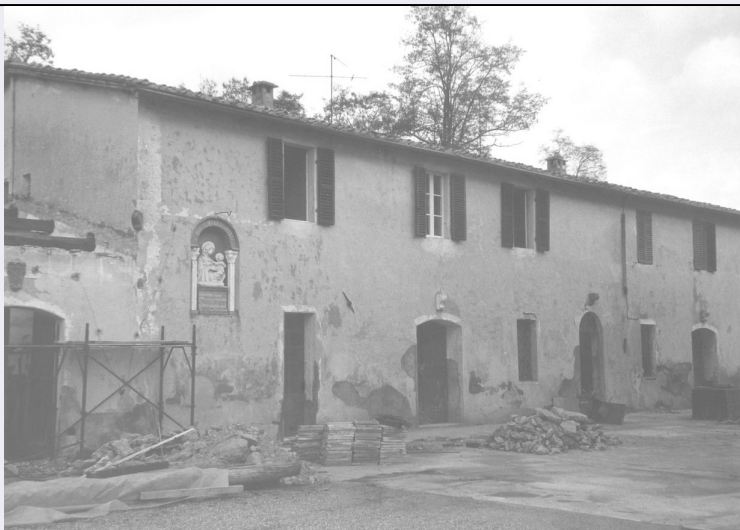
<b>RENN - Notizia</b>	inutilizzato e in via di ristrutturazione. Anticamente era la casa colonica annessa alla villa. La struttura portante e' in laterizio mentre le strutture orizzontali si caratterizzano per solai a travi in legno. Sulle facciata principale è stato posto un tabernacolo scandito da due colonnine laterale che raccoglie una statua di Madonna col Bambino. Sull'altro lato, invece compare uno stemma in pietra raffigurante in uno scudo un leone rampante con banda, a sua volta inserito in un cartiglio a volute. Il manto di copertura e' a tegole e coppi mentre la struttura portante e' a travi in legno.
<b>RENF - Fonte</b>	Bibliografia
<b>REL - CRONOLOGIA, ESTREMO REMOTO</b>	
<b>RELS - Secolo</b>	XIX
<b>RELI - Data</b>	1825
<b>REV - CRONOLOGIA, ESTREMO RECENTE</b>	
<b>REVS - Secolo</b>	XIX
<b>REVF - Frazione di secolo</b>	seconda metà
<b>IS - IMPIANTO STRUTTURALE</b>	
<b>IST - Configurazione strutturale primaria</b>	Edificio su due piani con truttura muraria in laterizio e pietra intonacati. I solai sono a travi di legno e mezzane, la copertura è di tipo tradizionale.

<b>FTAX - Genere</b>	documentazione allegata
<b>FTAP - Tipo</b>	fotografia b/n
<b>FTAD - Data</b>	1995
<b>FTAE - Ente proprietario</b>	SBAP SI
<b>FTAN - Codice identificativo</b>	FTAN 86830
<b>FTAT - Note</b>	prospetto principale
