# SCHEDA

OGTD - Definizione tipologica	opificio
OGTQ - Qualificazione	pastificio
OGTN - Denominazione	Pastificio Battista

OGAG - Genere denominazione	storica
OGAD - Denominazione	Mulino Battista

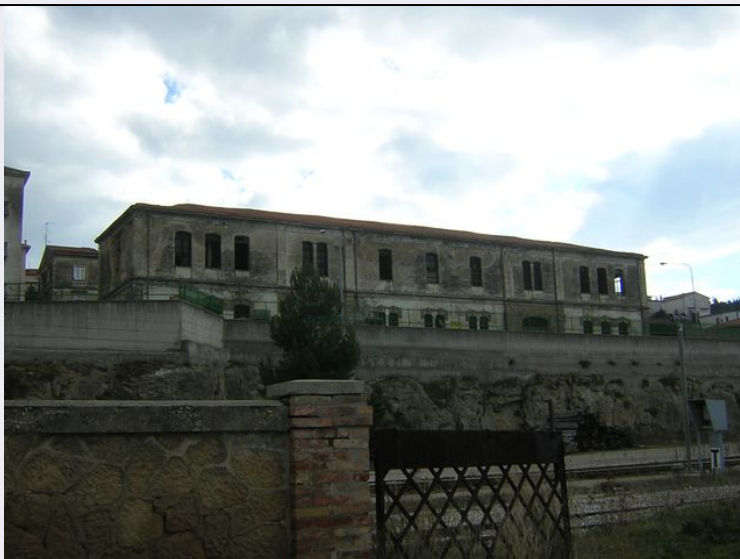
Edificio di forma rettangolare a due piani costituito da un unico corpo di fabbrica con sviluppo longitudinale. Muratura in tufo con listellature di mattoni pieni. Solai realizzati con voltine in laterizio. I prospetti sono realizzati in tufo locale con inserti in mattoni pieni e pietra. Copertura a tetto a falde con capriate lignee.

<b>STCR - Riferimento alla parte</b>	coperture
<b>STCC - Stato di conservazione</b>	danno grave
<b>STCO - Indicazioni specifiche</b>	cedimento delle travi per infiltrazione di acqua piovana dovuta a sconnessioni presenti nel manto di copertura per assenza di manutenzione

<b>STCR - Riferimento alla parte</b>	solai
<b>STCC - Stato di conservazione</b>	pessimo

<b>STCR - Riferimento alla parte</b>	strutture murarie
<b>STCC - Stato di conservazione</b>	mediocre
