SCHEDA

| PVCC - Comune | Brisighella |
| PVCF - Frazione | S. Stefano in Zerfugnano |

| OGTD - Denominazione | Torre dei Pratesi |

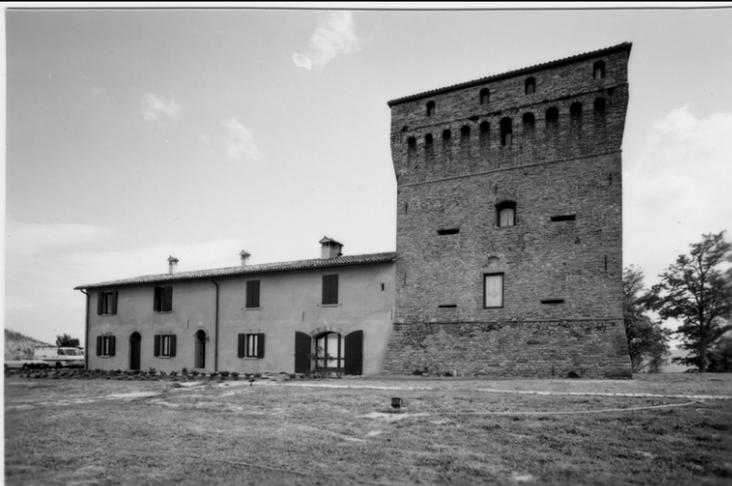
| OSS - Osservazioni | l'edificio, restaurato di recente presenta basamento a scarpa delimitato da toro in pietra. Due cornici a toro in laterizio delimitano la fascia dei beccatelli. All'interno è conservato un camino con mensola, in pietra. |
