OGTD - Definizione	oculo
--------------------	-------

LDCQ - Qualificazione	conventuale
LDCN - Denominazione	Chiesa di S. Caterina
LDCU - Denominazione spazio viabilistico	via Vittorio Emanuele II
LDCS - Specifiche	facciata, in alto

AUTN - Nome scelto Pini Francesco

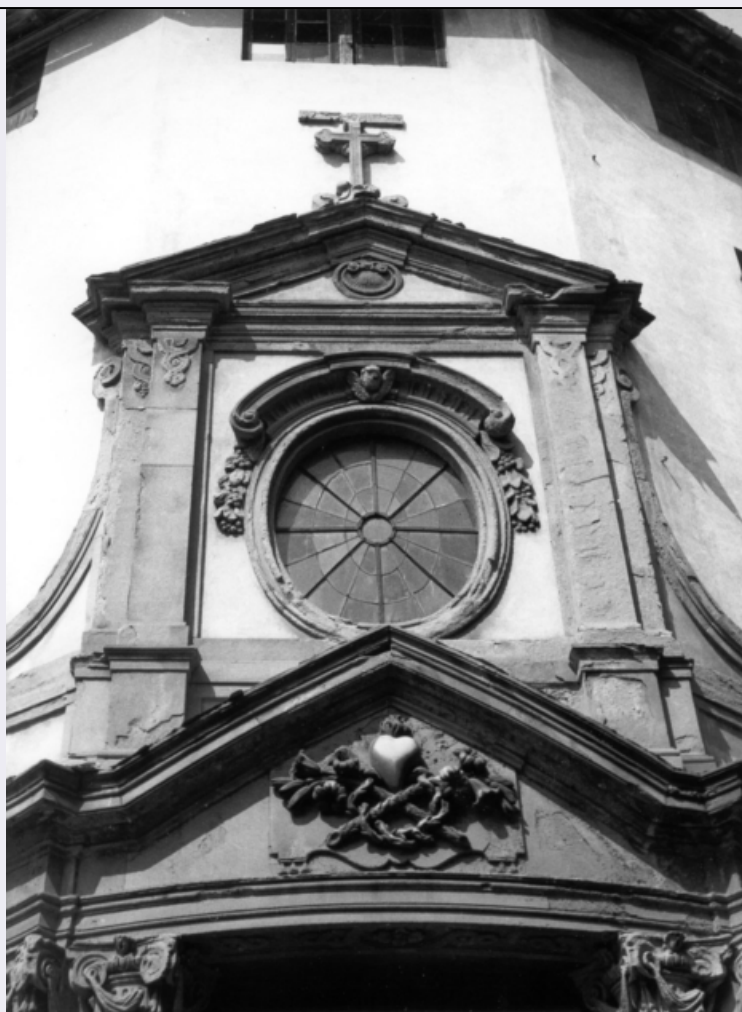
STCC - Stato di conservazione cattivo

STCS - Indicazioni specifiche Notevole sgretolamento della pietra, soprattutto nella parte bassa.

Collocato al centro della grandiosa facciata, l'oculo di forma ovale e modanato, è sovrastato da una cornice a voluta con al centro un volto di cherubino; ai lati partono due pendane di frutta che scendono verso il basso.

La chiesa è chiusa da oltre 40 anni. Al momento dell'ultimo aggiornamento delle schede (anno 2012) la chiesa è sottoposta a un intervento di restauro che comprende il consolidamento strutturale e il recupero dell'efficienza delle strutture originarie, il restauro delle superfici dipinte e decorative interne ed esterne e gli interventi di conservazione degli intonaci esterni.
