SCHEDA

| OGTN - Denominazione | Case Colle Sant'Angelo |

| PVCC - Comune | Belmonte del Sannio |

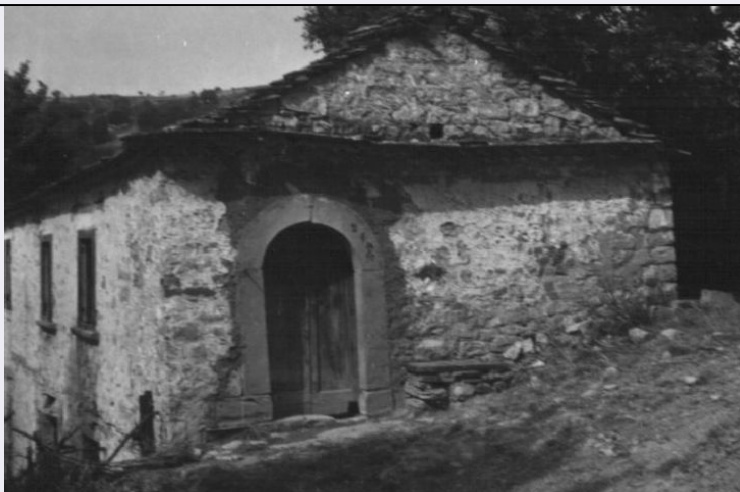
| | Il complesso è formato da due corpi di case in linea poco distanti tra |

loro disposti con gli assi maggiori perpendicolari tra loro: una costruzione di sviluppa con l'asse parallelo alle curve di livello; l'altro fabbricato perpendicolare al primo, presenta nettamente distinti gli ambienti rustici da quelli civili abitativi, ai quali si accede da portale ad arco a tutto sesto disposto sul lato verso il pendio. Le stalle presentano l'accesso a valle e sono caratterizzate da ingressi squadrati.

| STCC - Stato di conservazione | mediocre |
