# SCHEDA

OGTT - Tipo	torre
OGTQ - Qualificazione	costiera
OGTD - Denominazione	Torre Radu

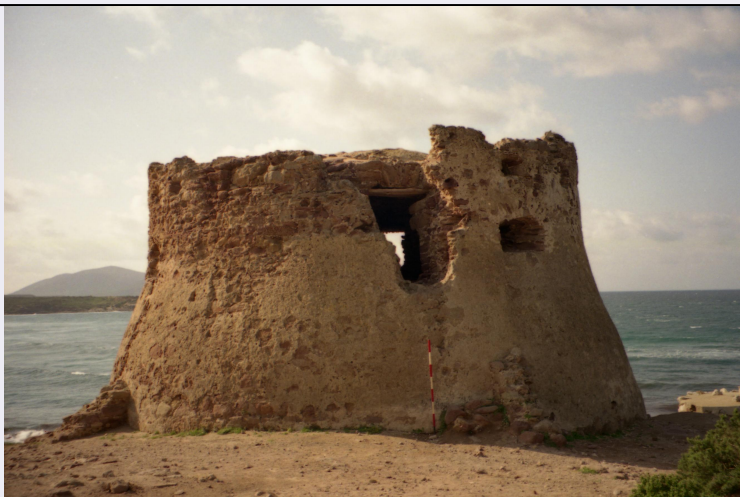
<b>STCR - Riferimento alla parte</b>	strutture murarie
<b>STCC - Stato di conservazione</b>	mediocre
<b>STCO - Indicazioni specifiche</b>	L'edificio risulta in mediocre stato di conservazione. Si rilevano: lacune del rivestimento (scialbatura a calce), crollo della muratura sovrastante il boccaporto.

**DESCRIZIONE:** Edificio a pianta circolare con volume cilindrico su ampio zoccolo scarapato di forma bombata. L'edificio è a due livelli: vano interno voltato a cupola e terrazza (piazza d'armi). All'interno si accede dal boccaporto posto sul fronte a terra a circa tre metri dal suolo. Nell'ambiente, di forma circolare, sono aperte numerose feritoie con strombo a differente altezza, larghezza e direzione del traguardo. In spessore murario sono ricavate anche: a sinistra del boccaporto una nicchia di forma rettangolare e a destra due nicchie affiancate con sviluppo prevalente in altezza. La cupola ha un ampio oculo centrale. Alla piazza d'armi si accede dalla scala ricavata in spessore murario nel setto a sinistra del boccaporto. Nella terrazza rimangono resti del parapetto e delle feritoie, un crollo ha interessato parzialmente la muratura sopra il boccaporto. **RAPPORTI AMBIENTALI:** La torre è localizzata su un piccolo promontorio sul capo a nord della vasta spiaggia di Porto Ferro, a pochi metri slm. Si raggiunge dalla spiaggia dopo aver superato la vicina torre di Bantine Sale. **PRINCIPALI FONTI DOCUMENTARIE:** Carta di Rocco Cappellino del 1577; Descrizione del Fara (ante 1591); Descrizione del Della Marmora: "Carta dell'Isola del Regno di Sardegna" del 1856.
